高雄市六龜區中興里

災害案件編號		110 年 0731 豪雨-高雄六龜-001			
災區行政區域		高雄市六龜區中興里			
溪流名稱		荖濃溪			
所屬流域		荖濃溪流域			
土石流警戒基準值		350	參考雨量站	六龜(C1M610)	
受災地點	地標：台 27 線 14K 處	GPS 坐標	TWD97	X:214241 Y:2541341	
土石流警戒發布時間		無			
土石流警戒解除時間		無			
災害發生時間		110 年 8 月 2 日 09 時 00 分 訊息來源：新聞媒體資訊			
現勘日期		110 年 8 月 04 日			
災害類型		崩塌、土石流			
保全對象	民宅建物	5 棟			
	公有建物	無			
	公共設施	台 27 線			
	農林用地	無			
歷史災害		無

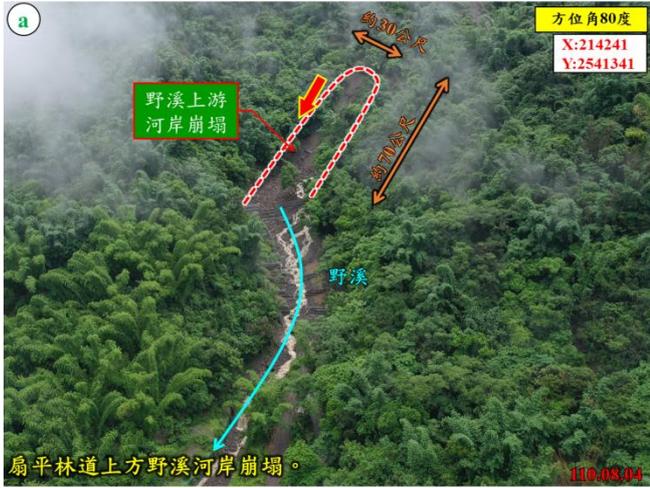
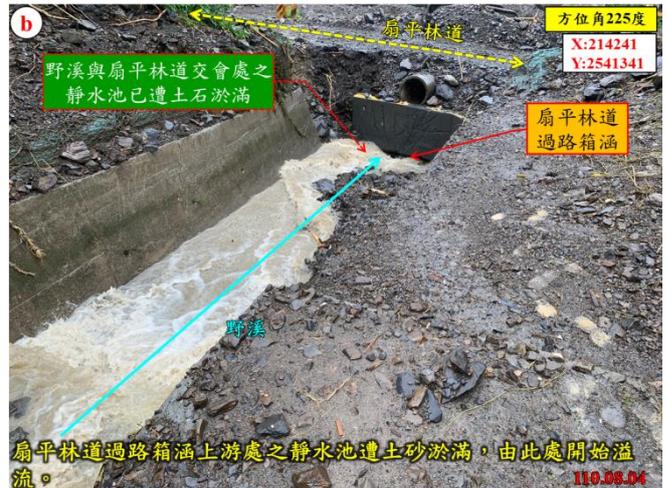
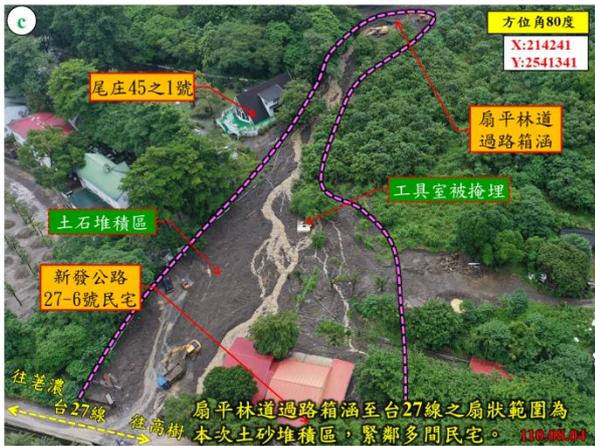
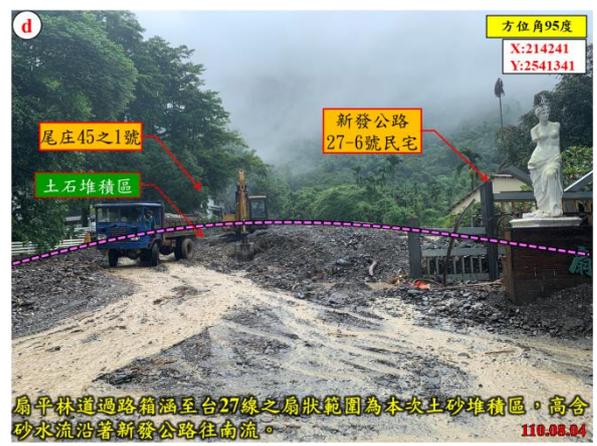
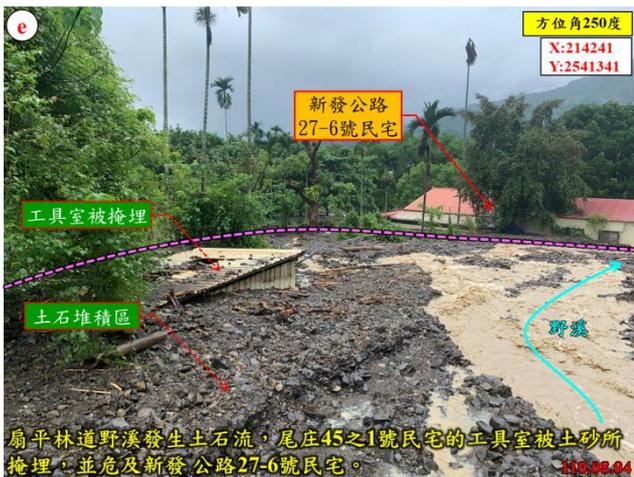
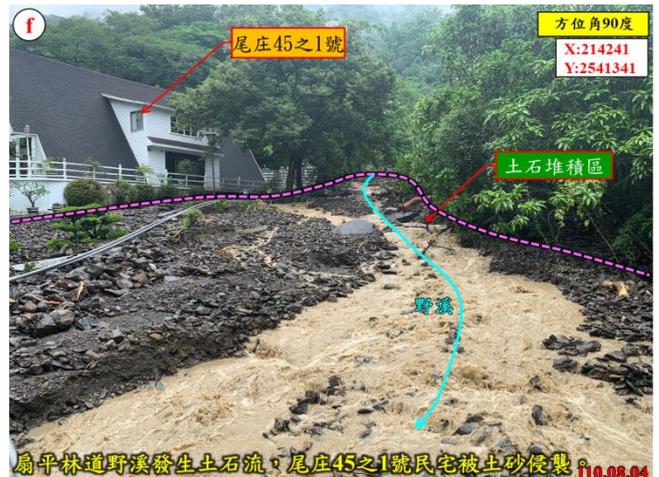
現況照片

疏散避難情況		疏散時間：無				疏散人數：無						
		原先規劃避難處所：無				本次疏散避難何處：無						
		補充說明：										
現況描述紀錄		<p>1.現況描述：台 27 線 14K 處(扇平山莊上方野溪)河道發生沖蝕崩塌，推測發生原因乃 7 月 31 至 8 月 2 日之降雨造成河岸邊坡含水量上升而崩塌，同時野溪河道流量巨大，夾帶大量土砂、石塊流經扇平林道，淤滿過路箱涵與靜水池，造成溢流，土砂由此處開始堆積至下方新發公路(台 27 線)，兩處民宅受損，高含砂水流沿新發公路往南流，最終流入荖濃溪，惟野溪上游防砂壩及護岸等構造物狀況大致良好未遭破壞。</p> <p>2.災害規模：崩塌範圍長約 70 公尺、寬約 30 公尺，面積約 2,100 平方公尺，平均崩塌深度約 1.4 公尺，崩塌土方約 3,000 立方公尺；堆積範圍(扇狀)長約 150 公尺，寬約 50 公尺，面積約 3,750 平方公尺，平均堆積深度約 0.8 公尺，堆積量體約 3,000 立方公尺；溢流點以上之集水面積約為 36.7 公頃。</p> <p>3.災損統計：掩埋道路約 100 公尺，受損民宅 2 處。</p>										
		災損統計	民宅建物		2 棟							
			公共設施		台 27 線 14K 處掩埋約 100 公尺							
人命/房舍/ 農地毀損統計			死亡	0 人	失蹤	0 人	受傷	0 人	房屋受損	0 戶	農地流失	0m ²
既有工程設施損壞		無										
即時處置情況		無										
崩塌地調查紀錄表(崩塌地災害類型用)												
崩塌地臨時編號		高雄六龜-001				GPS 坐標		TWD97		X:214241 Y:2541341		
崩塌機制		<input type="checkbox"/> 道路邊坡崩塌 <input checked="" type="checkbox"/> 河岸崩塌 <input type="checkbox"/> 河岸山腹崩塌 <input type="checkbox"/> 源頭崩塌 <input type="checkbox"/> 一般邊坡崩塌

災害發生原因分析	<p>降雨條件：本次災害發生時有效累積降雨 $R=581\text{mm}$，$I=2\text{mm/hr}$。</p> <p>地質條件：災害發生區位地質屬潮州層，以硬頁岩、板岩為主，夾變質砂岩或兩者互層，另夾有一段玄武岩質的熔岩流，砂頁岩比率約 1:5~1:10，破碎且多岩屑，邊坡陡峭，降雨發生時，對於邊坡穩定性較為不利。</p> <p>土地利用：災害發生地點位於扇平林道野溪之上游邊坡，周圍皆為原始林，為陡峭河岸邊坡，崩塌面下游河道有經過整治，河道上有連續式橫向構造物及護岸。</p> <p>綜合探討：扇平林道上游野溪邊坡發生崩塌，產生大量土石下移之情事，土砂於扇平林道與台 27 線之間堆積。推測發生原因乃 7 月 31 日至 8 月 2 日之連續降雨造成邊坡含水量上升，造成野溪河岸邊坡崩塌，高含砂水流流經扇平林道之過路箱涵，箱涵淤塞產生溢流，大量土砂至此開始堆積，造成下游兩處民宅受損，掩埋道路(台 27 線)約 100 公尺，惟過路箱涵以上之河道構造物並無受損。</p>
二次災害可能性	崩塌面經空拍判視係為母質層，且坡度陡峭，目前無植被保護，遇豪雨仍有崩塌之虞。
