111 年重大土砂災例最速報

1007 豪雨

花蓮縣—玉里鎮觀音里

111 年 1007 豪雨-花蓮玉里-001

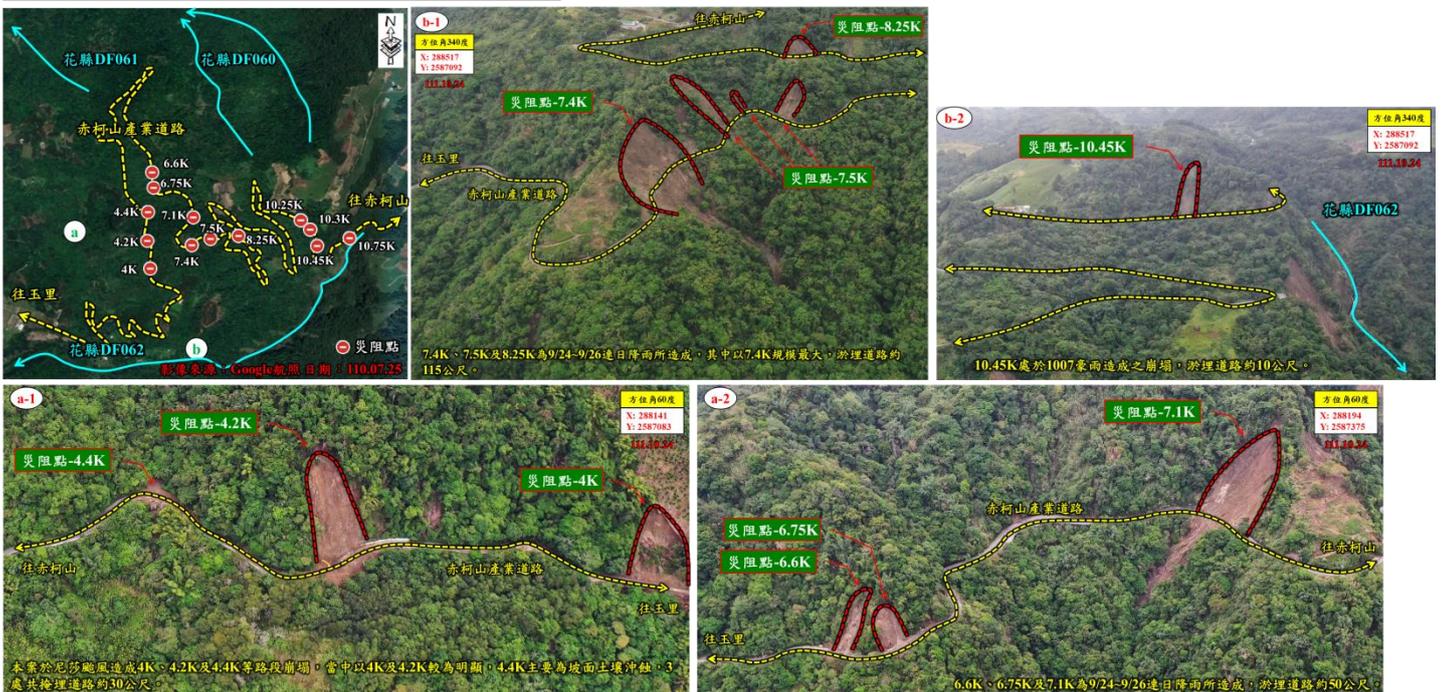
- ❖ 災情描述：本災例發生於赤柯山產業道路，因 0918 地震，使 4 處邊坡土壤因地震力崩落至道路堆積，然 9/24 至 9/26 連日降雨，造成土體含水量增加進而崩塌，除原崩塌點外，又新增 7 處災阻點，而 1007 豪雨及尼莎颱風事件，造成部分崩塌點因坡面土壤沖蝕，將不穩定土石沖刷至道路堆積，最終共有 13 處災阻點。
- ❖ 災害規模：本次 13 處災阻點崩塌面積約 16,600 平方公尺，堆積於道路之土砂約 7,880 立方公尺。
- ❖ 災損統計：道路淤埋長度約 100 公尺。
