花蓮縣玉里鎮觀音里

災害案件編號		111 年 1007 豪雨-花蓮玉里-001			
災區行政區域		花蓮縣玉里鎮觀音里			
溪流名稱		高寮溪			
所屬流域		秀姑巒溪			
土石流警戒基準值		450mm	參考雨量站		赤柯山 (C0Z290)
受災地點	赤柯山產業道路 6.5K、 6.75K、7K、7.4K、7.5K、 8.25K、10.3K	GPS 坐標	TWD97 WGS84	X:289087 Y:2586977 E:121.3824 N:23.3851	
土石流警戒發布時間		無			
土石流警戒解除時間		無			
災害發生時間		第一次 09 月 18 日 15 時 00 分 第二次 09 月 26 日 09 時 00 分 第三次 10 月 07 日 09 時 00 分 訊息來源：媒體提供			
現勘日期		111 年 10 月 25 日			
災害類型		崩塌(山崩)			
保全對象	民宅建物	無			
	公有建物	無			
	公共設施	道路淤埋長度約 100 公尺。			
	農林用地	無			
歷史災害		無

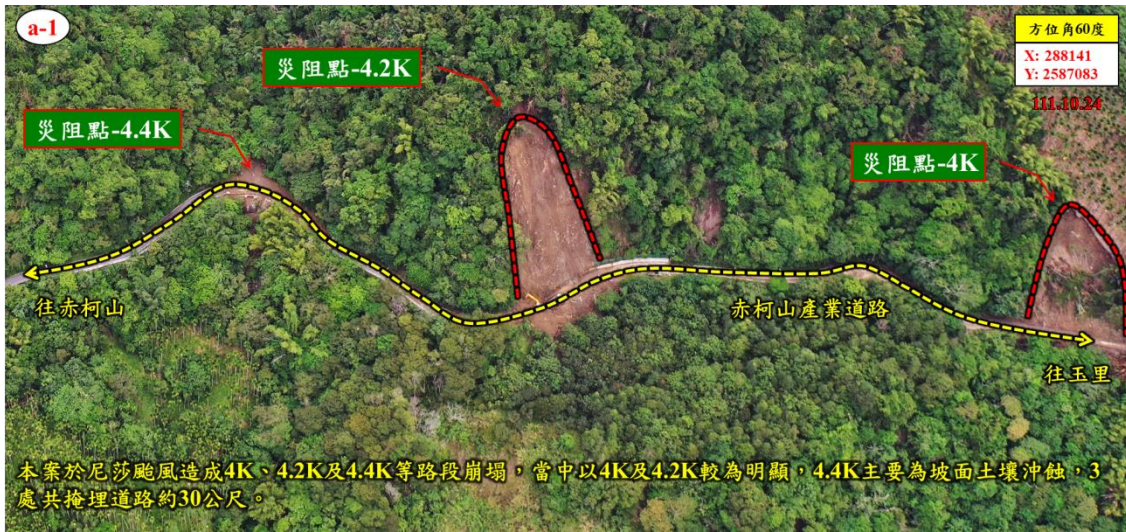
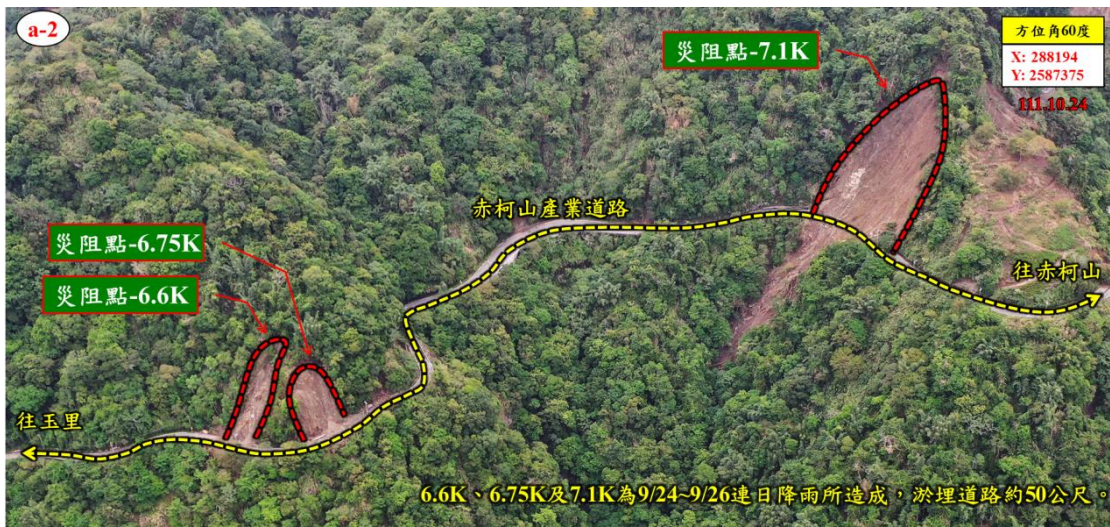
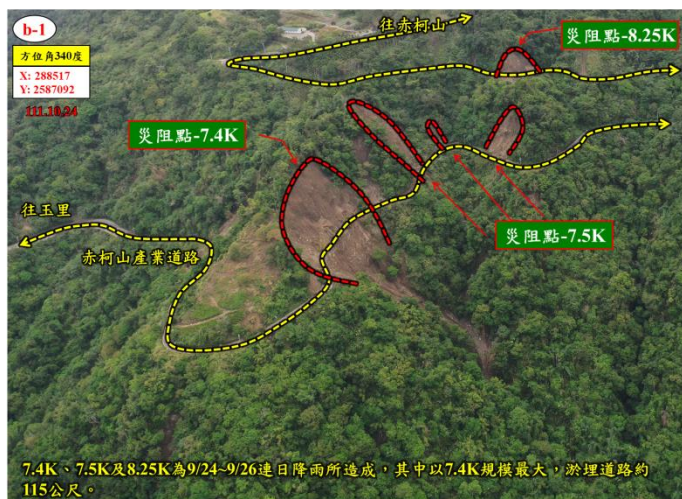
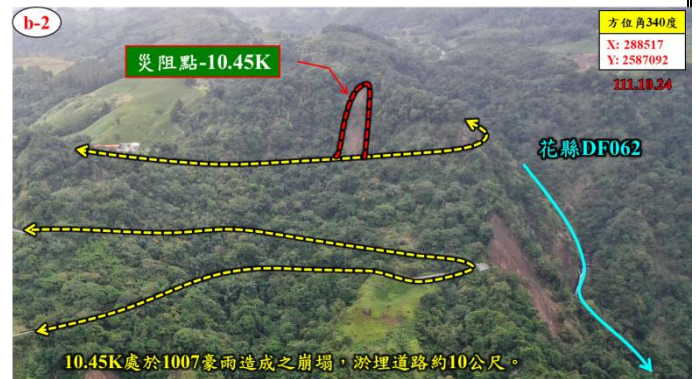
現況照片

疏散避難情況		疏散時間：無				疏散人數：無						
		原先規劃避難處所：無				本次疏散避難何處：無						
		補充說明：										
現況描述紀錄		<p>1.現況描述：本災例發生於赤柯山產業道路，因 0918 地震，使 4 處邊坡土壤因地震力崩落至道路堆積，然 9/24 至 9/26 連日降雨，造成土體含水量增加進而崩塌，除原崩塌點外，又新增 7 處災阻點，而 1007 豪雨及尼莎颱風事件，造成部分崩塌點因坡面土壤沖蝕，將不穩定土石沖刷至道路堆積，最終共有 13 處災阻點。</p> <p>2.災害規模：本次 13 處災阻點崩塌面積約 16,600 平方公尺，堆積於道路之土砂約 7,880 立方公尺。</p> <p>3.災損統計：道路淤埋長度約 100 公尺。</p>										
		災損統計	民宅建物		無							
			公共設施		道路淤埋長度約 100 公尺。							
人命/房舍/ 農地毀損統計		死亡	0 人	失蹤	0 人	受傷	0 人	房屋受損	0 戶	農地流失	0m ²	
		既有工程設施損壞										
即時處置情況		清運道路土砂。										
崩塌地調查紀錄表(崩塌地災害類型用)												
崩塌地臨時編號		花蓮玉里-001-4K				GPS 坐標		TWD97		X: 288158 Y: 2586886		
崩塌機制		<input checked="" type="checkbox"/> 道路邊坡崩塌 <input type="checkbox"/> 河岸崩塌 <input type="checkbox"/> 河岸山腹崩塌 <input type="checkbox"/> 源頭崩塌 <input type="checkbox"/> 一般邊坡崩塌										
邊坡類型		<input checked="" type="checkbox"/> 斜交坡 <input type="checkbox"/> 逆向坡 <input type="checkbox"/> 順向坡 <input type="checkbox"/> 水平層狀坡 <input type="checkbox"/> 階地崖 <input type="checkbox"/> 崩積崖 <input type="checkbox"/> 填方坡 <input type="checkbox"/> 其他_____
