# 花蓮縣秀林鄉和平村

| 災害案件編號 | | 113 年 0629 豪雨-花蓮秀林-001 | | | |
| 受災地點 | 花縣 DF025 | GPS<br>坐標 | TWD97<br>WGS84 | X:322922 Y:2682566<br>E:121.71822 N: 24.24701 | |
| 災害類型 | | 土石流 | | | |

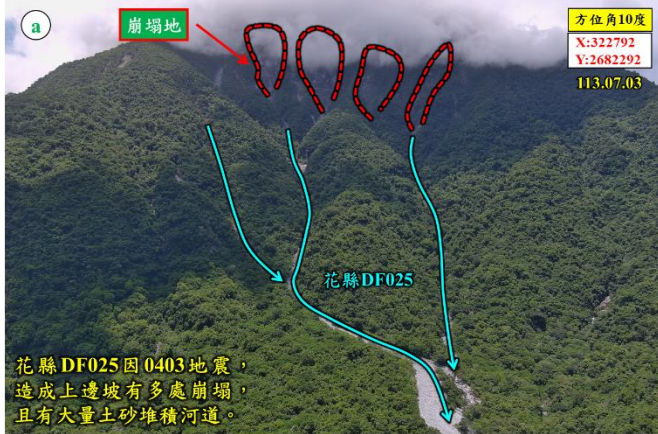
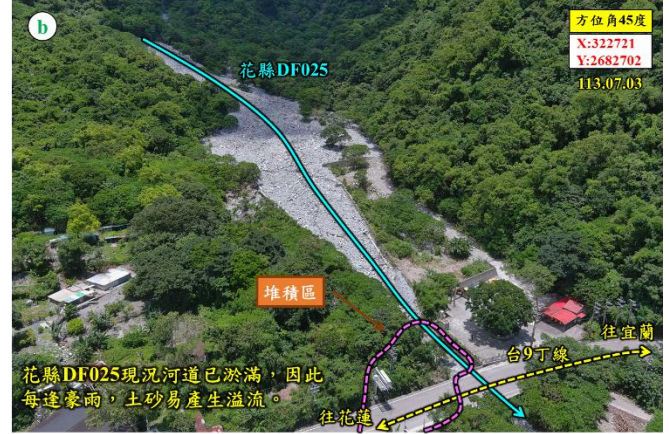
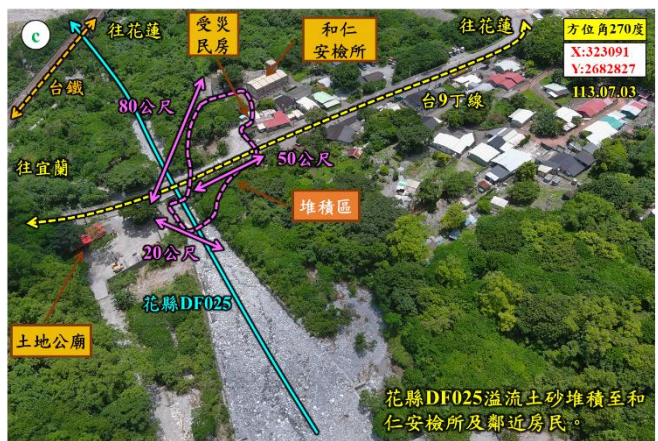
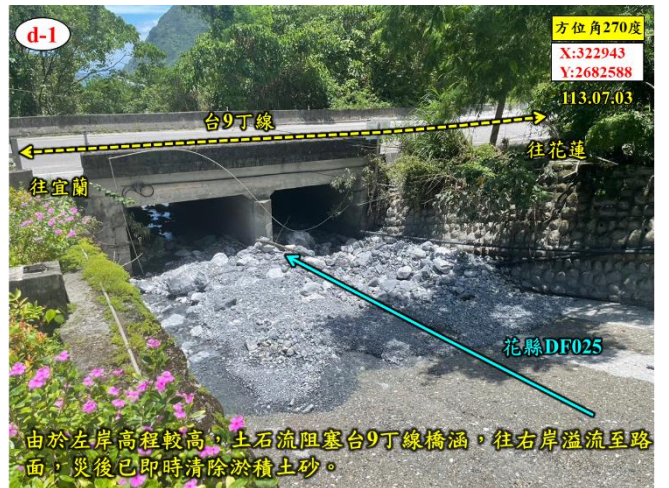
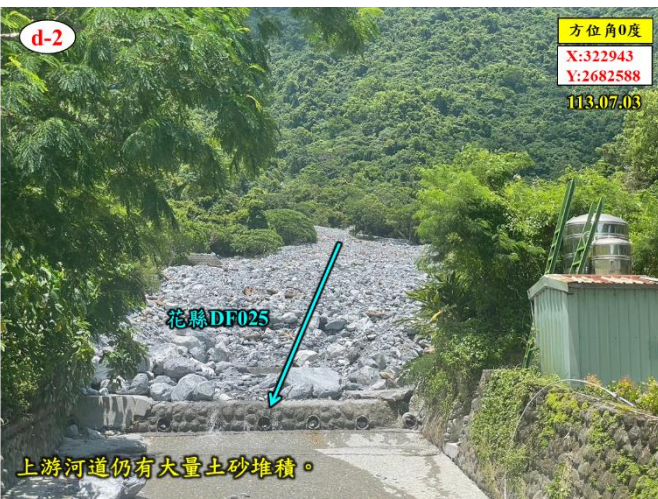
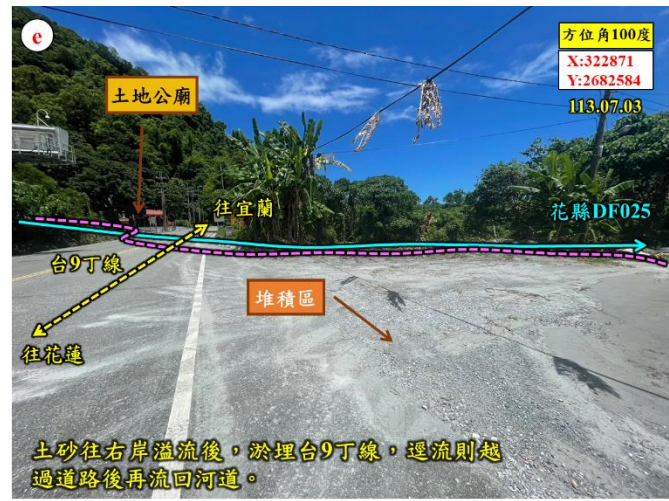
| 現況描述紀錄 | | 1.現況描述：花縣 DF025 因 0403 地震，造成上邊坡有多處崩塌，且有大量土砂堆積河道，加上現況河道已淤滿，因此每逢豪雨，土砂易產生溢流，6 月 29 日之午後雷陣雨造成花縣 DF025 發生土石流，土石流阻塞台 9 丁線橋涵，造成大量土砂往右岸溢流，並堆積至和仁安檢所及鄰近房民，最後於低處流回河道。 | | | | | | | | | |
| | | 2.災害規模：堆積範圍長約 80 公尺，寬約 20 公尺，面積約 1,600 平方公尺，平均堆積深度約 1 公尺，堆積土方量約 1,600 立方公尺。 | | | | | | | | | |
| | | 3.災損統計：1 棟民房遭堆積土砂沖入、道路淤埋長度約 50 公尺。 | | | | | | | | | |

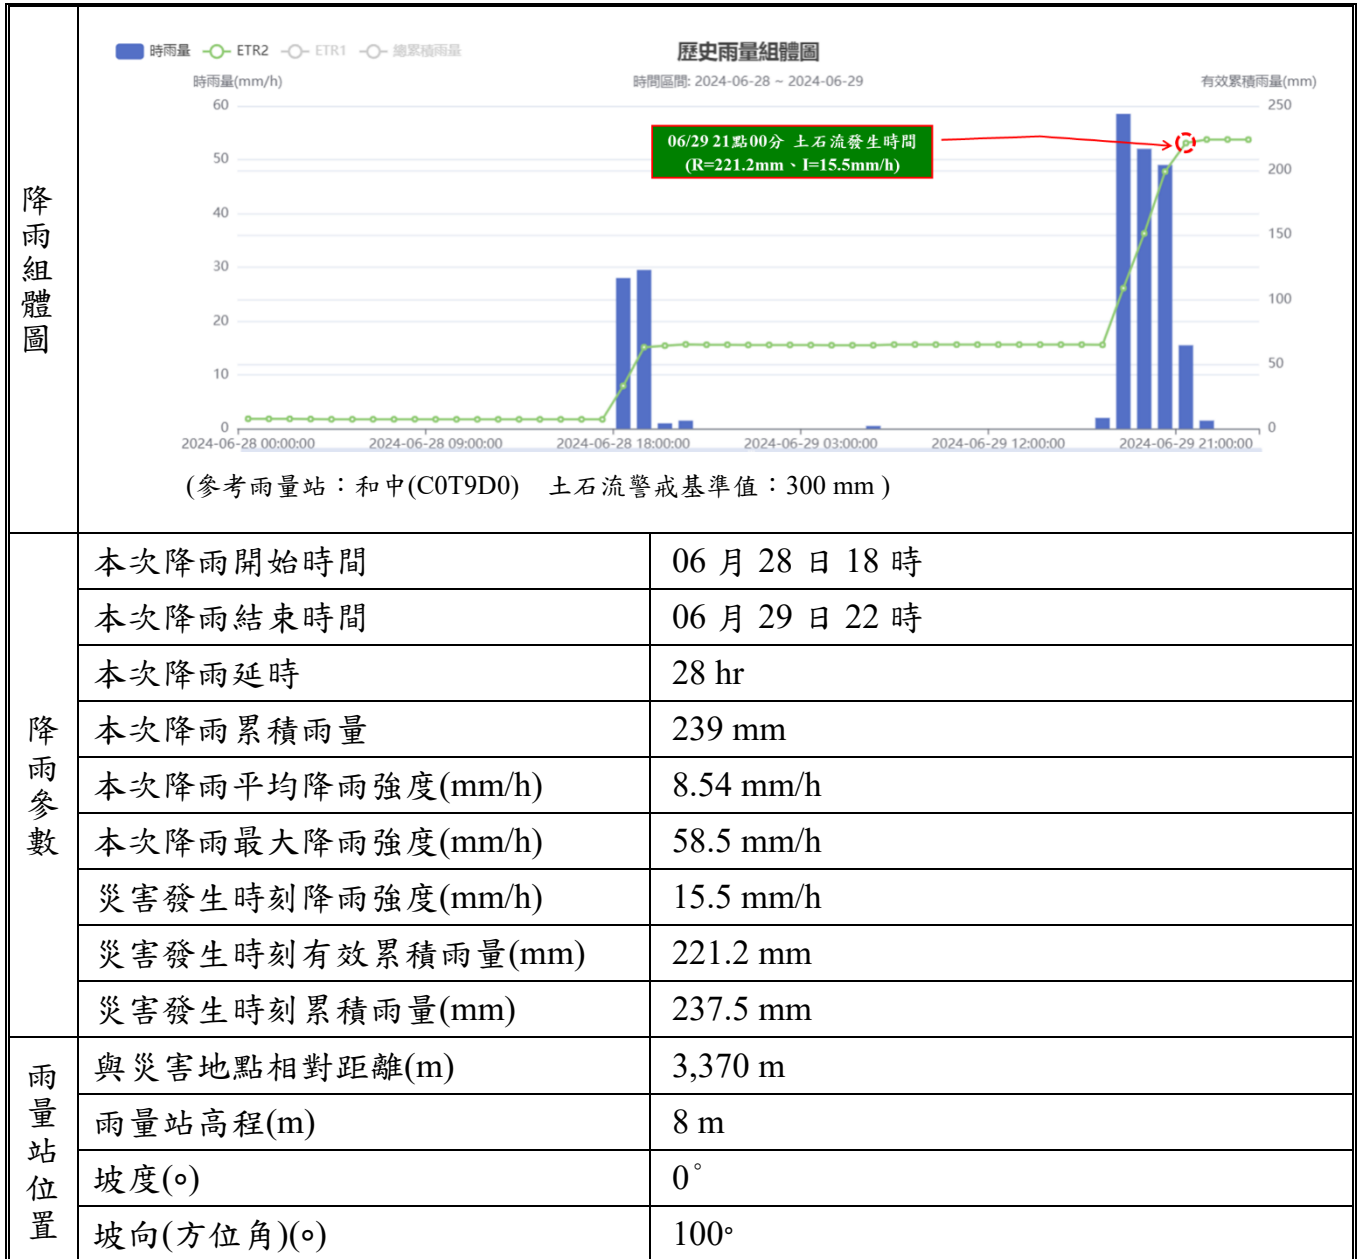
| 災害發生原因分析 | <p>降雨條件：災害發生時有效累積降雨 <math>R=221.2\text{mm}</math>，<math>I=15.5\text{mm/hr}</math>。</p> <p>地質條件：災害發生區位之地質屬沖積層，乃河道上游土砂長期堆積之結果。</p> <p>土地利用：崩塌發生地鄰近之土地利用多為原始林地，堆積區有聚落及台 9 丁線通過。</p> <p>綜合探討：花縣 DF025 因 0403 地震，造成上邊坡有多處崩塌，且有大量土砂堆積河道，加上現況河道已淤滿，因此每逢豪雨，土砂易產生溢流，6 月 29 日之午後雷陣雨造成花縣 DF025 發生土石流，土石流阻塞台 9 丁線橋涵，造成大量土砂往右岸溢流，並堆積至和仁安檢所及鄰近房民，最後於低處流回河道。</p> |
