臺南市龍崎區石噶里

一、災區基本資料

災害案件編號		盧碧颱風暨 0806 水災-台南龍崎-001			
災區行政區域		臺南市龍崎區石噶里			
溪流名稱		後壁溪			
所屬流域		二仁溪流域			
土石流警戒基準值		550	參考雨量站	崎頂 (C00960)	
受災地點	地標：石噶里蜈蚣埔 3 號邊坡	GPS 坐標	TWD97	X: 190146 Y: 2538997	
土石流警戒發布時間		無			
土石流警戒解除時間		無			
災害發生時間		110 年 8 月 7 日 5 時 00 分 訊息來源：當地民眾			
現勘日期		110 年 8 月 9 日			
災害類型		崩塌(沖蝕)			
保全對象	民宅建物	石噶里蜈蚣埔 3 號			
	公有建物	無			
	公共設施	無			
	農林用地	無			
歷史災害		無

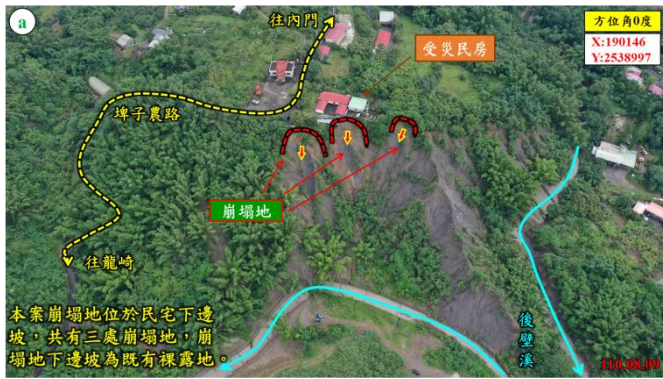
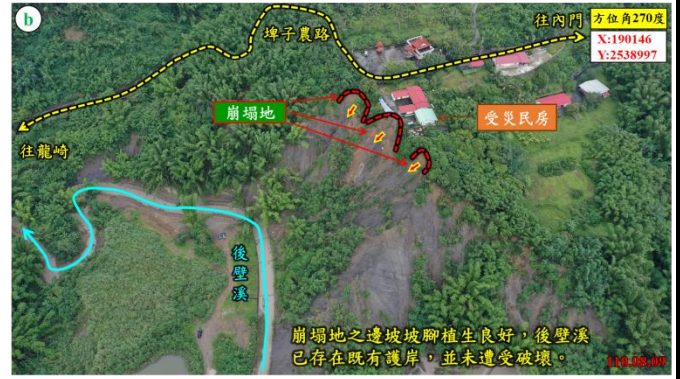
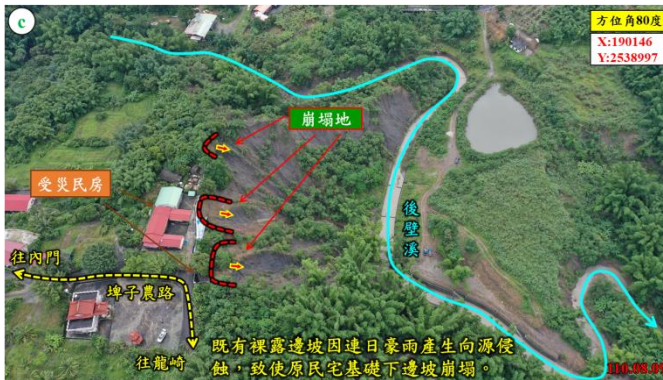
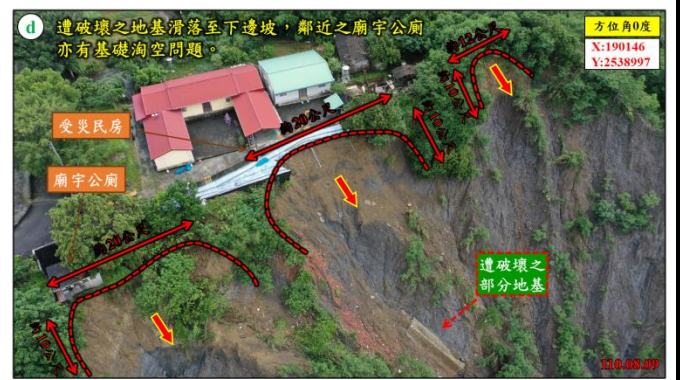
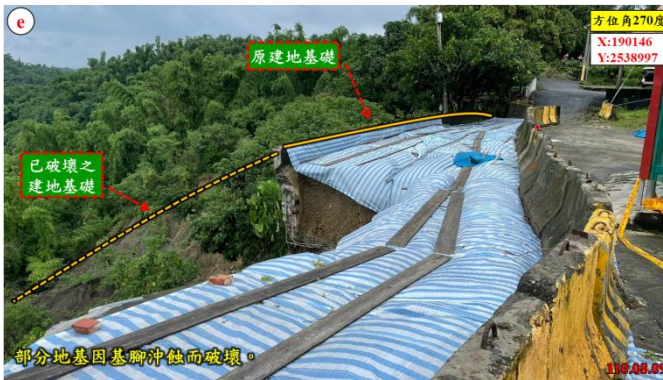
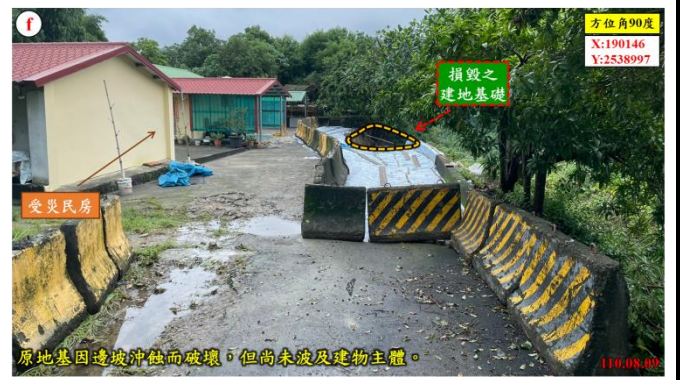
現況照片

疏散避難情況		疏散時間：無				疏散人數：無						
		原先規劃避難處所：無				本次疏散避難何處：無						
		補充說明：										
現況描述紀錄		1.現況描述：本案崩塌地位於石叻里蜈蚣埔3號邊坡，推測原因可能為連日降雨，使泥岩邊坡發生向源侵蝕，造成民宅之基礎淘空崩塌。

2.災害規模：崩塌地共有三處，兩處之崩塌範圍長約20公尺、寬約10公尺，面積約200平方公尺，一處崩塌範圍長約12公尺、寬約10公尺，面積約120平方公尺，平均崩塌深度皆約1公尺，總崩塌土方約320立方公尺。										
		3.災損統計：民宅地基破壞約40平方公尺。										
災損統計	民宅建物	民宅地基破壞約40平方公尺										
	公共設施	無										
	人命/房舍/農地毀損統計	死亡	0人	失蹤	0人	受傷	0人	房屋受損	1戶	農地流失	0m ²	
既有工程設施損壞		無										
即時處置情況		帆布敷蓋										
崩塌地調查紀錄表(崩塌地災害類型用)												
崩塌地臨時編號		台南龍崎-001			GPS坐標		TWD97		X: 190146 Y: 2538997			
崩塌機制		<input type="checkbox"/> 道路邊坡崩塌 <input type="checkbox"/> 河岸崩塌 <input type="checkbox"/> 河岸山腹崩塌 <input type="checkbox"/> 源頭崩塌 <input checked="" type="checkbox"/> 一般邊坡崩塌										
邊坡類型		<input checked="" type="checkbox"/> 斜交坡 <input type="checkbox"/> 逆向坡 <input type="checkbox"/> 順向坡 <input type="checkbox"/> 水平層狀坡 <input type="checkbox"/> 階地崖 <input type="checkbox"/> 崩積崖 <input type="checkbox"/> 填方坡 <input type="checkbox"/> 其他_____										
斜面坡度		<input type="checkbox"/> <15度 <input checked="" type="checkbox"/> <30度 <input type="checkbox"/> 30-45度 <input type="checkbox"/> 45-60度 <input type="checkbox"/> 60-75度 <input type="checkbox"/> >75度

災害發生原因分析	<p>降雨條件：本次災害發生時有效累積降雨 $R=266\text{mm}$，$I=8\text{mm/hr}$。</p> <p>地質條件：災害發生區位地質屬古亭坑層，多為頁岩，砂質頁岩，泥岩，邊坡陡峭，降雨發生時易軟化，對於邊坡穩定性較為不利。</p> <p>土地利用：災害發生地點為石槽里蜈蚣埔 3 號民宅地基下邊坡，周遭則為原始林及裸露地，坡趾有後壁溪通過。</p> <p>綜合探討：石槽里蜈蚣埔 3 號邊坡，推測原因可能為連日降雨，使泥岩邊坡發生向源侵蝕，造成民宅之基礎淘空崩塌，民宅地基破壞約 40 平方公尺，現況先以帆布敷蓋，防止降雨沖刷。</p>
二次災害可能性	邊坡殘留有堆積土砂，遇豪雨仍有沖刷情形發生之虞。
