嘉義縣中埔鄉中崙村

一、災區基本資料

災害案件編號		112 年其他-嘉義中埔-001			
災區行政區域		嘉義縣中埔鄉中崙村			
溪流名稱		大湖底溪			
所屬流域		八掌河流域			
土石流警戒基準值		300mm	參考雨量站	沄水國小(81M690)	
大規模崩塌警戒基準值		無			
受災地點	臺 3 線 300.9K 中崙四號橋	GPS 坐標	TWD97 WGS84	X:205404 Y:2585533 E:120.56377 N:23.37190	
土石流警戒發布時間		無			
土石流警戒解除時間		無			
大規模崩塌警戒發布時間		無			
大規模崩塌警戒解除時間		無			
災害發生時間		1st 災害發生時間：09 月 10 日 20 時 00 分 2nd 災害發生時間：09 月 11 日 18 時 00 分 訊息來源：民眾提供			
現勘日期		112 年 09 月 12 日			
災害類型		崩塌(山崩)、土石流			
保全對象	民宅建物	1 棟建物			
	公有建物	無			
	公共設施	道路			
	農林用地	無			
歷史災害		108 年利奇馬颱風-嘉義中埔-001 108 年 0815 豪雨-嘉義中埔-001

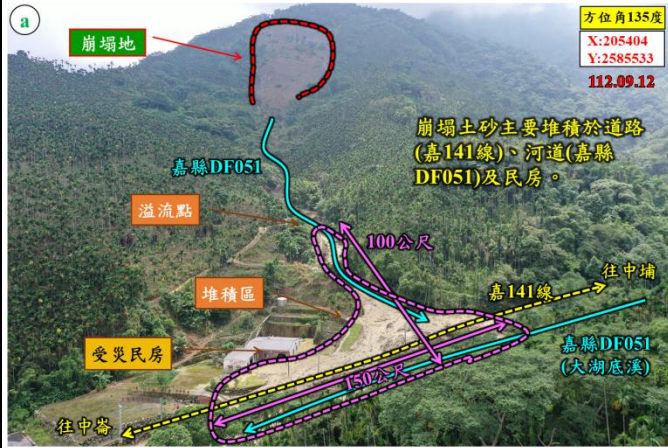
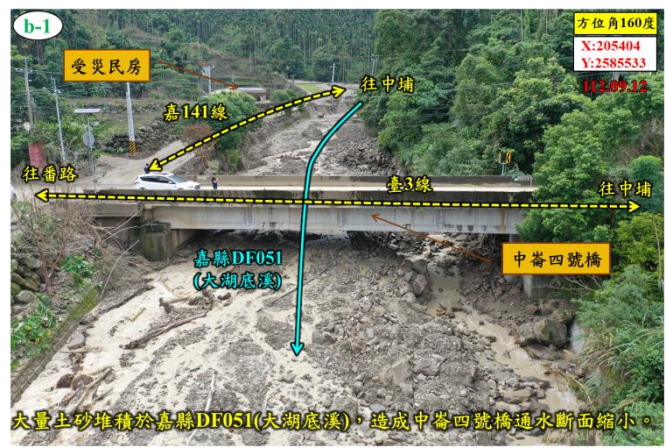
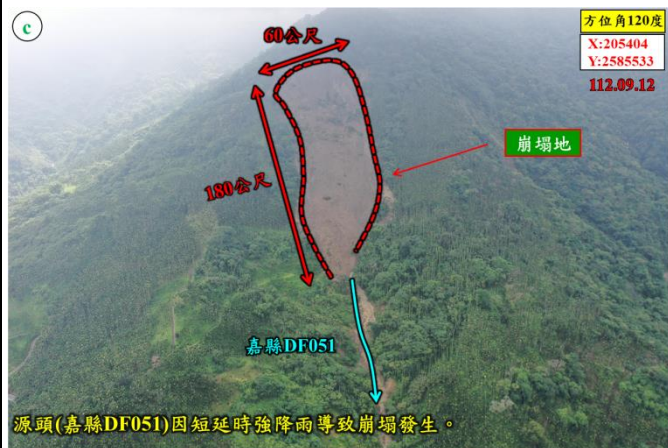
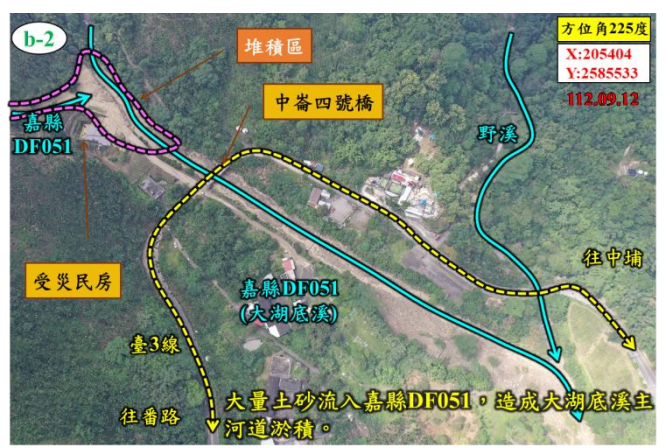
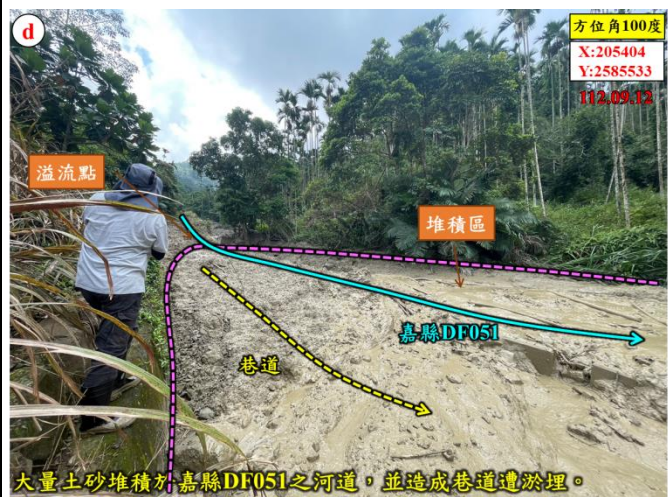
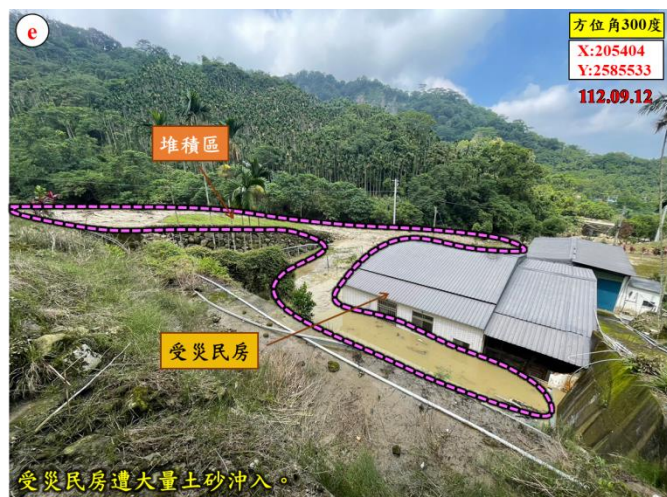
現況照片

疏散避難情況	疏散時間：無				疏散人數：無						
	原先規劃避難處所：無				本次疏散避難何處：無						
	補充說明：										
現況描述紀錄	<p>1.現況描述：臺3線300.9K中崙四號橋(嘉縣DF051)因9月10日午後之短延時強降雨，造成嘉縣DF051源頭崩塌，土砂下移淤滿大湖底溪主、支流河道及巷道，造成中崙四號橋通水斷面縮小；9月11日發生二次災害，土石流沖進民房，並堆積於嘉141線，阻斷道路通行。</p> <p>2.災害規模：崩塌範圍長約180公尺，最大寬度約60公尺，面積約10,800平方公尺，平均崩塌深度約2公尺，崩塌量體約21,600立方公尺；部分土砂堆積主、支流河道，主要堆積區範圍長約100公尺，最大寬度約150公尺，面積約7,500平方公尺，平均堆積深度約2.5公尺，堆積量體約18,750立方公尺。</p> <p>3.災損統計：1棟建物遭土砂流沖入、道路淤埋長度約200公尺。</p>										
災損統計	民宅建物	1棟建物遭土砂流沖入									
	公共設施	道路淤埋長度約200公尺									
	人命/房舍/ 農地毀損統計	死亡	0人	失蹤	0人	受傷	0人	房屋受損	1戶	農地流失	0m ²
既有工程設施損壞		無									
即時處置情況		清運堆積土方
