## 嘉義縣竹崎鄉文峯村

### 一、災區基本資料

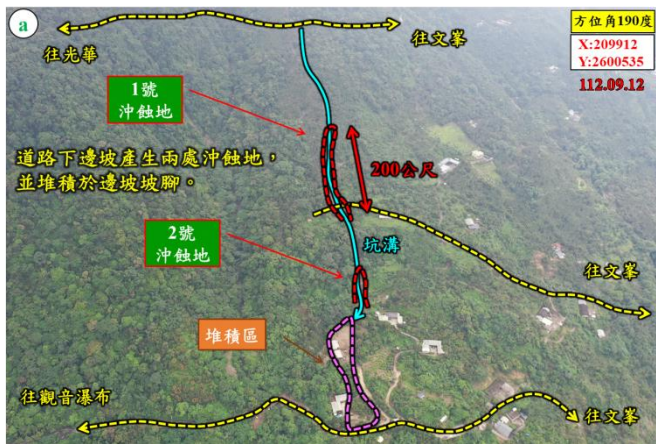
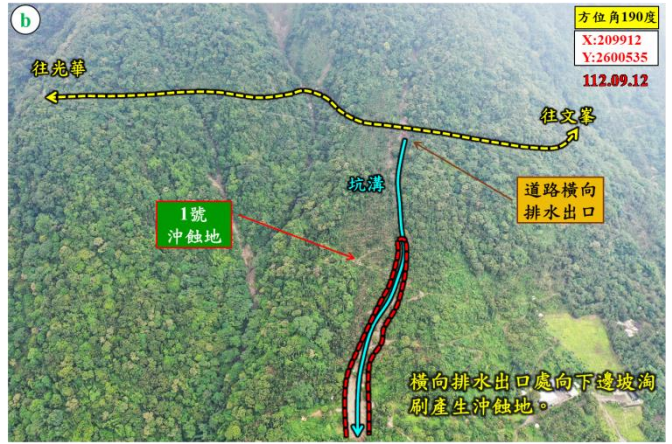
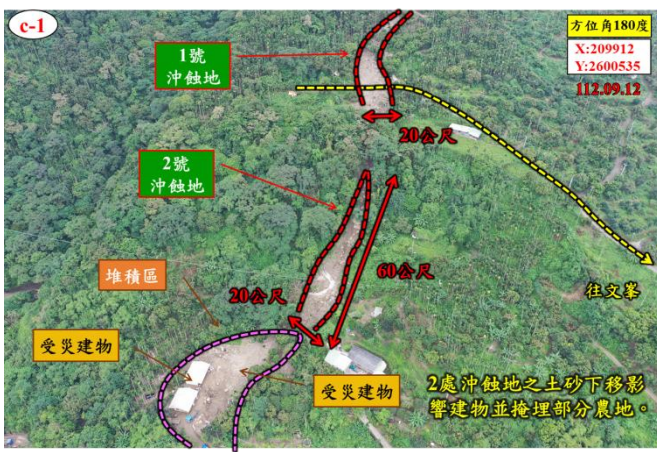
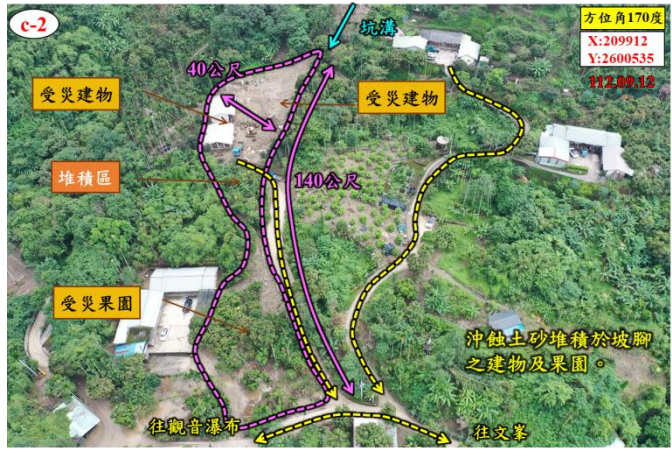
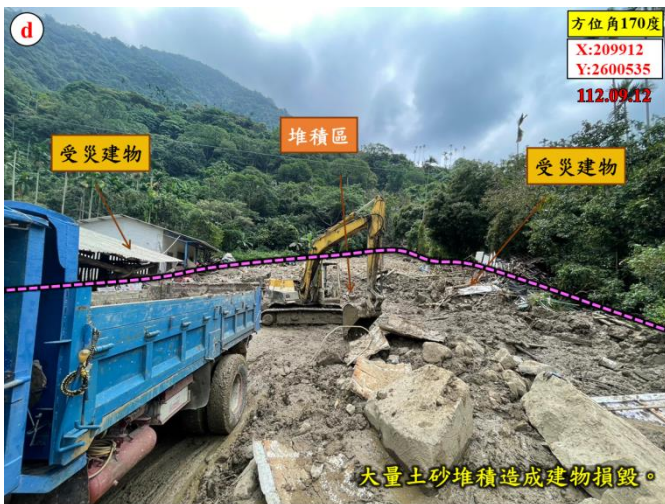
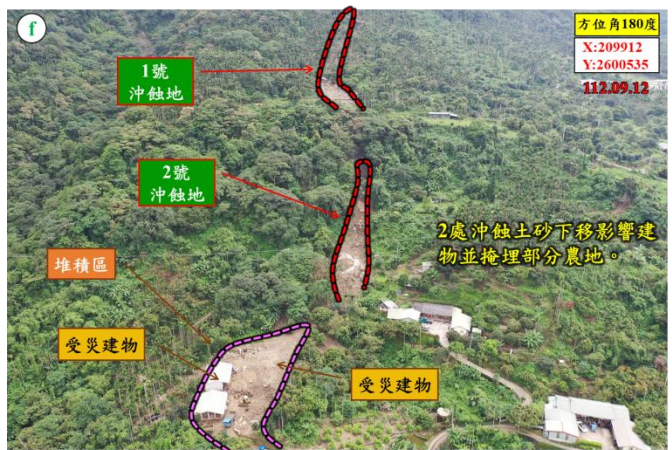
現況照片

疏散避難情況	疏散時間：無				疏散人數：無					
	原先規劃避難處所：無				本次疏散避難何處：無					
	補充說明：									
現況描述紀錄	<p>1.現況描述：竹崎鄉樟樹坪段 5-2、5-3 地號因午後之短沿時強降雨，逕流造成邊坡沖刷，並產生兩處沖蝕地，沖蝕土砂向下移動並堆積於樟樹坪段 5-2、5-3 地號，造成建物損毀及農地淤埋。</p> <p>2.災害規模：1 號沖蝕地範圍長約 200 公尺，最大寬度約 20 公尺，面積約 4,000 平方公尺，平均沖蝕深度約 1 公尺，沖蝕量體約 4,000 立方公尺；2 號沖蝕地範圍長約 60 公尺，最大寬度約 20 公尺，面積約 1,200 平方公尺，平均沖蝕深度約 1 公尺，沖蝕量體約 1,200 立方公尺；堆積範圍長約 140 公尺，最大寬度約 40 公尺，面積約 3,250 平方公尺，平均堆積深度約 1.6 公尺，堆積量體約 5,200 立方公尺。</p> <p>3.災損統計：2 棟建物遭土砂沖入、1 棟建物遭土砂沖毀、農地淤埋面積約 450 平方公尺。</p>									
災損統計	民宅建物	2 棟建物遭土砂沖入、1 棟建物遭土砂沖毀								
	公共設施	無								
	人命/房舍/農地毀損統計	死亡	0 人	失蹤	0 人	受傷	0 人	房屋受損	3 戶	農地流失
既有工程設施損壞	無									
即時處置情況	清運堆積土方

災害發生原因分析	<p>降雨條件：災害發生時有效累積降雨 <math>R=192\text{mm}</math>，<math>I=43\text{mm/hr}</math>。</p> <p>地質條件：災害發生區位之集水區地質屬頭嵙山層，以砂岩、泥岩、頁岩等為主，遇水易崩解及沖刷，進而產生崩塌。</p> <p>土地利用：崩塌發生地鄰近之土地利用多為原始林地，堆積區有建物及農地座落。</p> <p>綜合探討：本區因午後之短沿時強降雨，上邊坡道路之逕流集中，於橫向排水出口處向下邊坡淘刷，並產生兩處崩塌。</p>
二次災害可能性	現況崩塌坡面裸露，若再遇豪雨則可能沖刷之虞。
