## 高雄市那瑪夏區南沙魯里

### 一、災區基本資料

災害案件編號		108 年利奇馬颱風-高雄那瑪夏-001		
災區行政區域		高雄市那瑪夏區南沙魯里		
溪流名稱		旗山溪		
所屬流域		高屏溪流域		
土石流警戒基準值		無	參考雨量站	達卡努瓦(C1V160)
受災地點	地標：錫安山橋	GPS 坐標	TWD97	X：215845 Y：2567533
土石流警戒發布時間		無		
土石流警戒解除時間		無		
災害發生時間		108 年 8 月 11 日 10 時 00 分 訊息來源：甲仙工務段		
現勘日期		108 年 8 月 18 日		
災害類型		崩塌(沖蝕)		
保全對象	民宅建物	無		
	公有建物	無		
	公共設施	台 29 線臨 11 便道		
	農林用地	無		
歷史災害		無

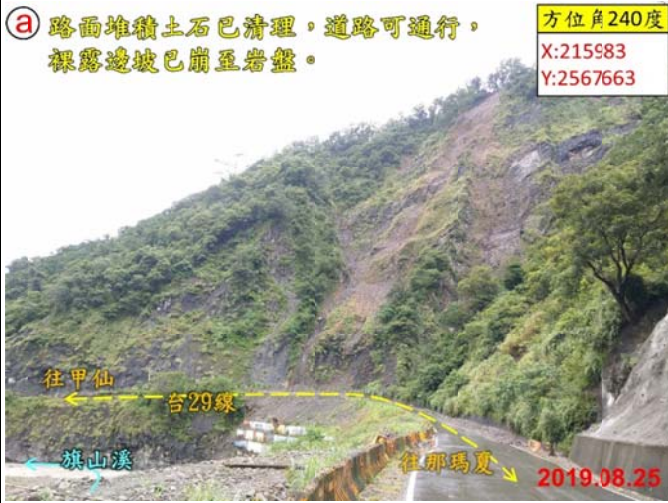
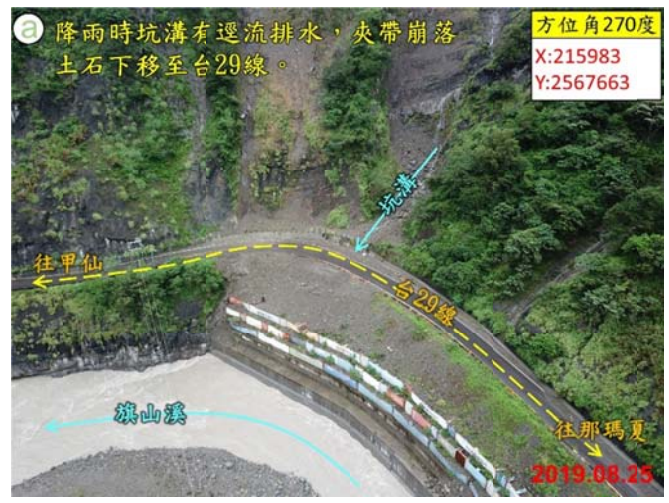
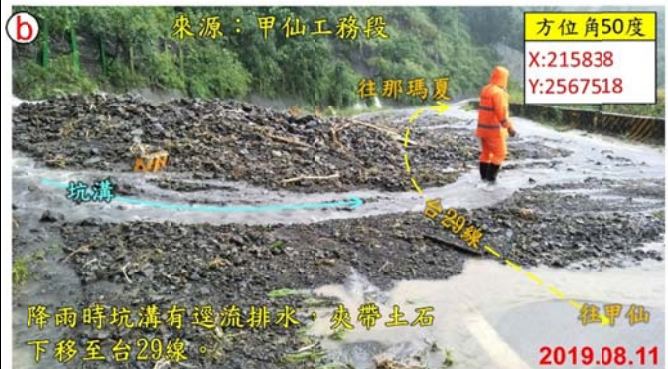
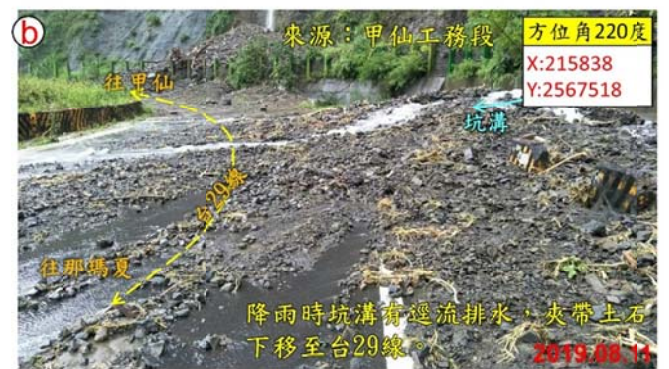
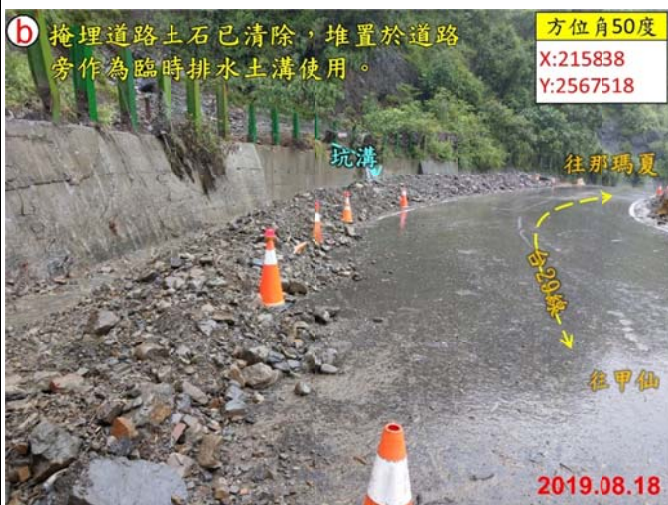
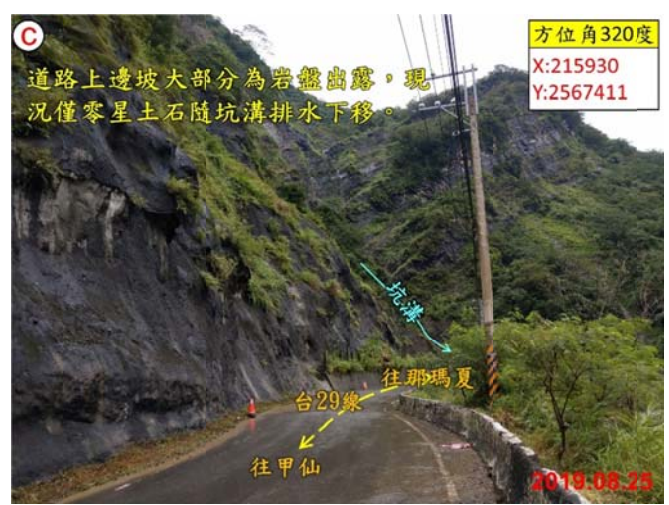
#### 現況照片

疏散避難情況		疏散時間：無				疏散人數：無					
		原先規劃避難處所：無				本次疏散避難何處：無					
		補充說明：									
現況描述紀錄		1.現況描述：受 0815 豪雨影響，台 29 線臨 11 便道 3K+200 處邊坡坑溝土石下移掩埋道路。									
		2.災害規模：路面堆積土石初步評估約 400 立方公尺。

3.災損統計：封閉路段長約 500 公尺。									
災損統計	民宅建物	無									
	公共設施	無									
	人命/房舍/農地毀損統計	死亡	0 人	失蹤	0 人	受傷	0 人	房屋受損	0 戶	農地流失	0m <sup>2</sup>
既有工程設施損壞		無									
即時處置情況		崩落土石清理堆置於道路旁邊坡，恢復道路通行。									
<b>崩塌地調查紀錄表(崩塌地災害類型用)</b>											
崩塌地臨時編號		001			GPS 坐標		TWD97	X : 215838 Y : 2567518			
崩塌機制		<input checked="" type="checkbox"/> 道路邊坡崩塌 <input type="checkbox"/> 河岸崩塌 <input type="checkbox"/> 河岸山腹崩塌 <input type="checkbox"/> 源頭崩塌 <input type="checkbox"/> 一般邊坡崩塌									
邊坡類型		<input checked="" type="checkbox"/> 斜交坡 <input type="checkbox"/> 逆向坡 <input type="checkbox"/> 順向坡 <input type="checkbox"/> 水平層狀坡 <input type="checkbox"/> 階地崖 <input type="checkbox"/> 崩積崖 <input type="checkbox"/> 填方坡 <input type="checkbox"/> 其他_____									
斜面坡度		<input type="checkbox"/> <15 度 <input type="checkbox"/> <30 度 <input type="checkbox"/> 30-45 度 <input type="checkbox"/> 45-60 度 <input checked="" type="checkbox"/> 60-75 度 <input type="checkbox"/> >75 度

災害發生原因分析	<p>降雨條件：本次災害發生時累積降雨量達 337mm。</p> <p>地質條件：災害發生區位地質屬紅花子層，主要組成為粉砂岩與砂岩，崩塌地緊鄰甲仙斷層。</p> <p>土地利用：崩塌地周圍為原始林，坡頂為農業使用。</p> <p>綜合探討：崩塌區域邊坡坡度陡峭，坡面有坑溝，降雨時易有沖蝕作用。崩塌地鄰近甲仙斷層，岩層較為破碎。本次災害發生時累積降雨量達 337mm，逕流沖蝕帶動土砂材料下移掩埋道路。</p>
二次災害可能性	<p>經現場勘查結果，崩塌地坡度陡峭，且坡面多為岩層出露，風化侵蝕後易產生破碎材料遇颱風豪雨時仍有下移風險。影響道路通行。建議平日應持續監測坡面，豪大雨時應預警性封閉道路，管制通行。</p>

既有工程設施情形	<p>道路下邊坡旗山溪右岸設有護岸，並堆置貨櫃作為便道路基。道路上邊坡部分坡面以混凝土噴漿保護，部分路段設有防落石柵。</p>
----------	---
