台北市北投區湖田里

災害案件編號		111 年尼莎颱風-台北北投-001			
災區行政區域		台北市北投區湖田里			
溪流名稱		磺溪			
所屬流域		淡水河			
土石流警戒基準值		500mm	參考雨量站		竹子湖 (466930)
受災地點	台 2 甲(陽金公路中興路口)	GPS 坐標	TWD97 WGS84	X:304921 Y:2783968 E:121.5448 N:25.1632	
土石流警戒發布時間		無			
土石流警戒解除時間		無			
災害發生時間		10 月 16 日 02 時 00 分 訊息來源：媒體提供			
現勘日期		111 年 10 月 19 日			
災害類型		土石流			
保全對象	民宅建物	無			
	公有建物	無			
	公共設施	道路淤埋長度約 60 公尺。			
	農林用地	無			
歷史災害		無

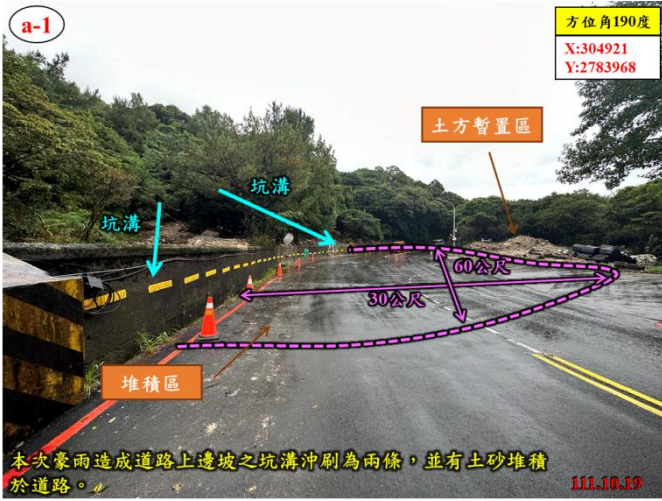
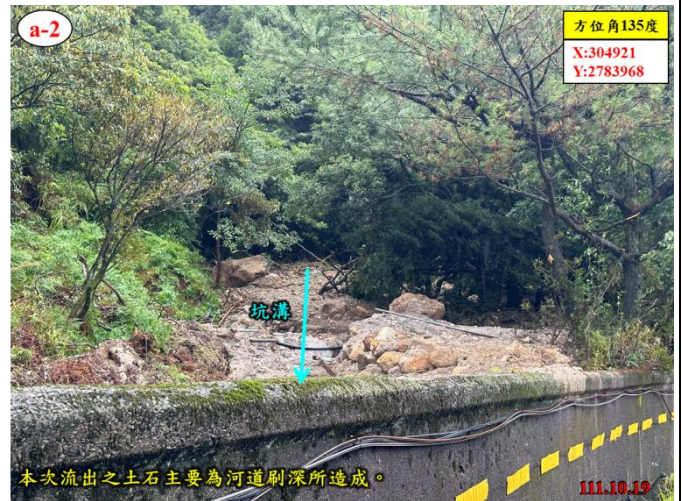
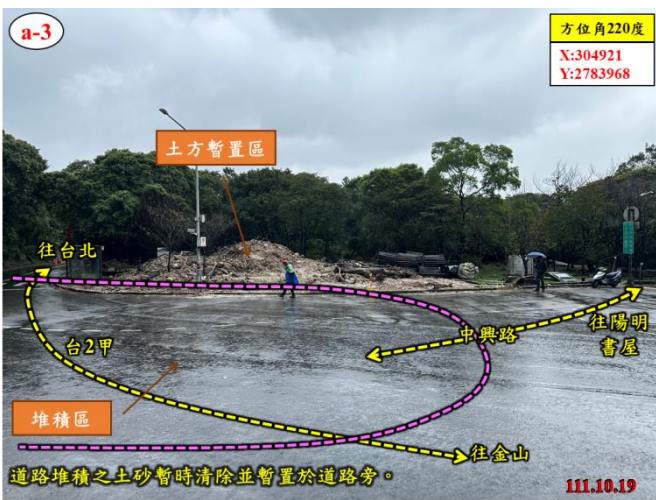
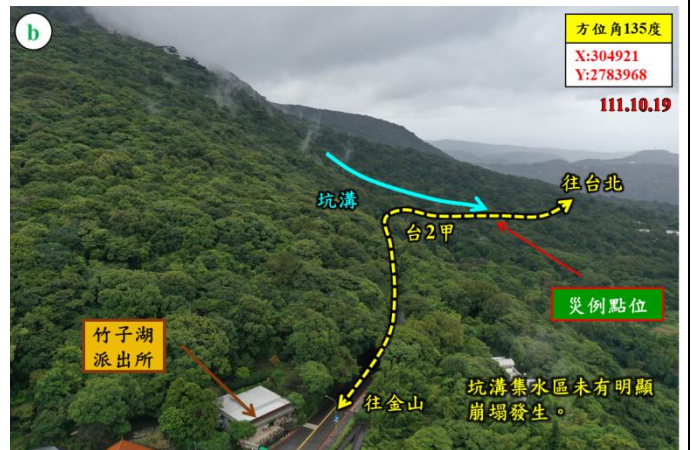
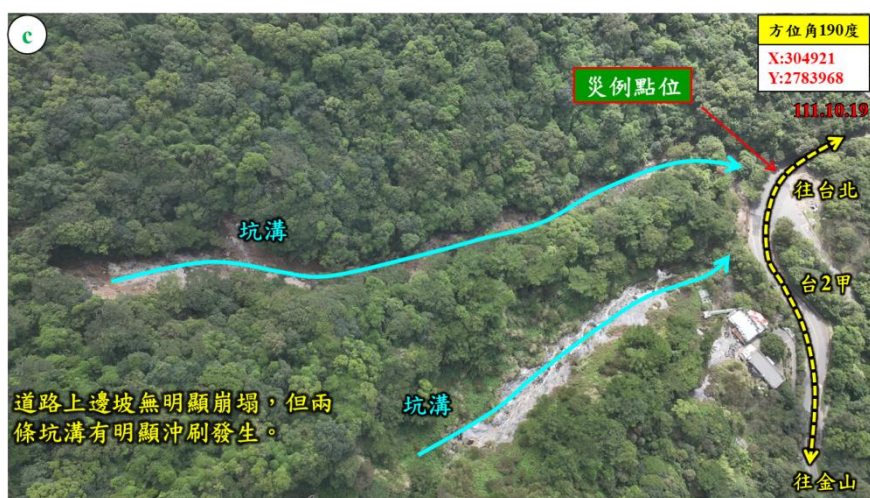
現況照片

疏散避難情況	疏散時間：無				疏散人數：無						
	原先規劃避難處所：無				本次疏散避難何處：無						
	補充說明：										
現況描述紀錄	<p>1.現況描述：本災例發生於台2甲線陽金公路中興路口，本次因東北季風及尼莎颱風之共伴效應，使逕流刷深河道後將土砂帶出，並堆積於台2甲線及中興路上，從空拍結果顯示，坑溝集水區並無明顯崩塌發生，因此推測土砂來源可能為河道刷深。</p> <p>2.災害規模：堆積範圍長約60公尺，寬約30公尺，面積約1,800平方公尺，平均堆積高度約0.5公尺，堆積量體約900立方公尺。</p> <p>3.災損統計：道路淤埋長度約60公尺。</p>										
災損統計	民宅建物	無									
	公共設施	道路淤埋長度約60公尺。									
	人命/房舍/農地毀損統計	死亡	0人	失蹤	0人	受傷	0人	房屋受損	0戶	農地流失	0m ²
既有工程設施損壞	無										
即時處置情況	清運道路土砂。

災害發生原因分析	<p>降雨條件：本次災害發生時有效累積降雨 $R=308\text{mm}$，$I=2\text{mm/hr}$。</p> <p>地質條件：災害發生區位地質屬安山岩、凝灰角礫岩為主，質地較為緻密，崩塌地多已礫岩為主。</p> <p>土地利用：災害發生地鄰近之土地利用多為森林及道路，道路上邊坡存在既有坑溝。</p> <p>綜合探討：本災例因東北季風及尼莎颱風之共伴效應，使逕流刷深河道後將土砂帶出，並堆積於台 2 甲線及中興路上，從空拍結果顯示，坑溝集水區並無明顯崩塌發生，因此推測土砂來源可能為河道刷深。</p>
二次災害可能性	因道路上邊坡仍存在坑溝，未來豪雨仍有刷深之可能，並帶出土砂堆積於道路。
