## 南投縣信義鄉東埔村

| 災害案件編號 | | 113 年凱米颱風-南投信義-001 | | | |
| 受災地點 | 投 95 線 4.3K(投縣 DF206) | | GPS<br>坐標 | TWD97<br>WGS84 | X:241282 Y:2607370<br>E:120.91459 N:23.56968 |

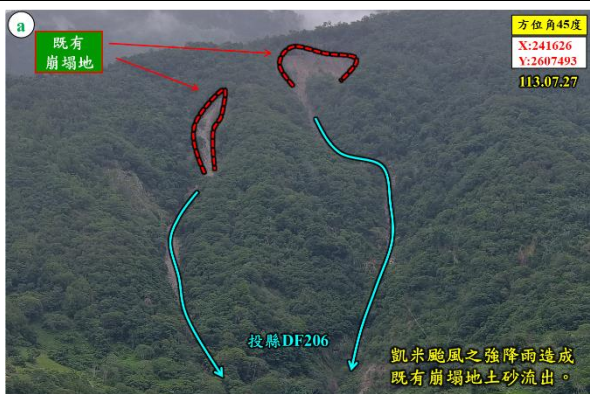
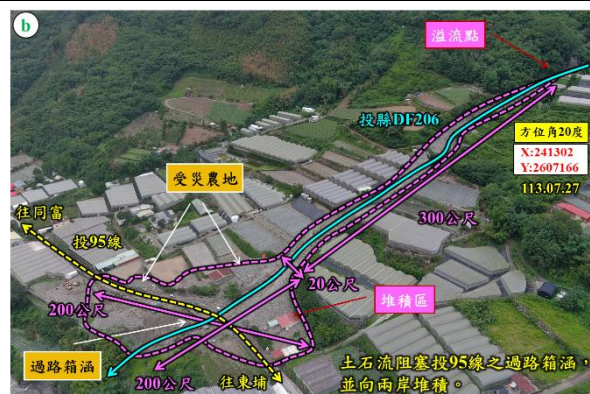
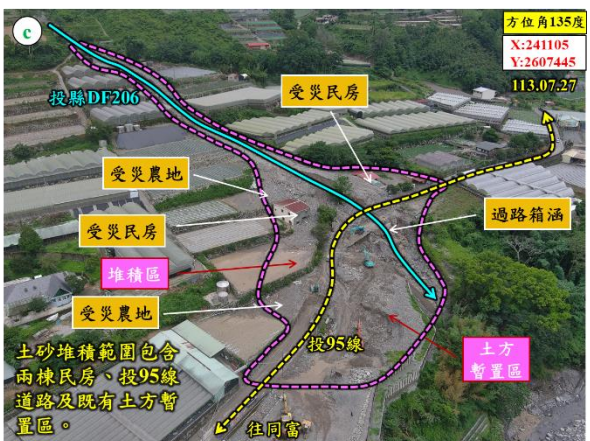
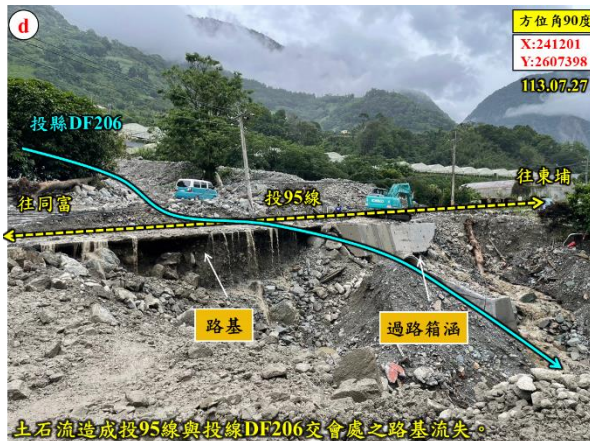
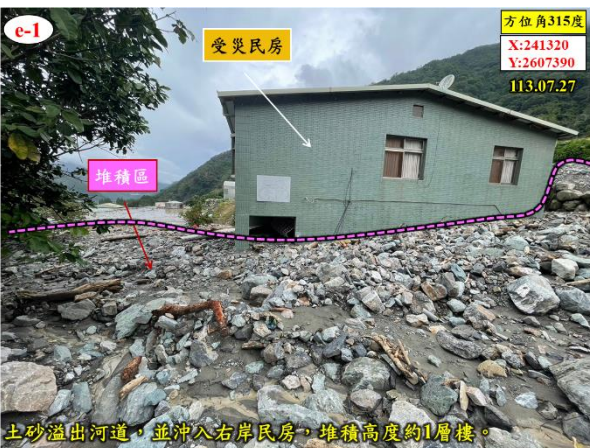
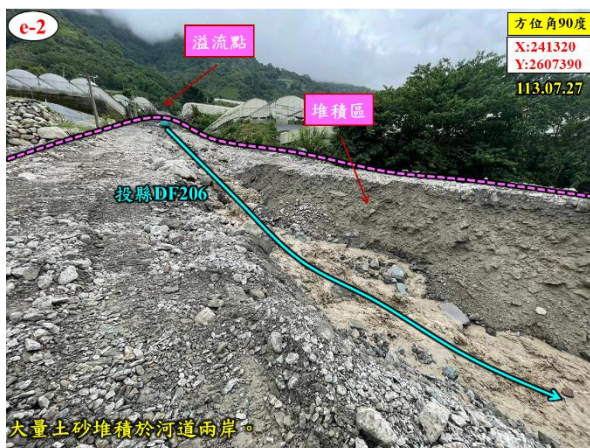
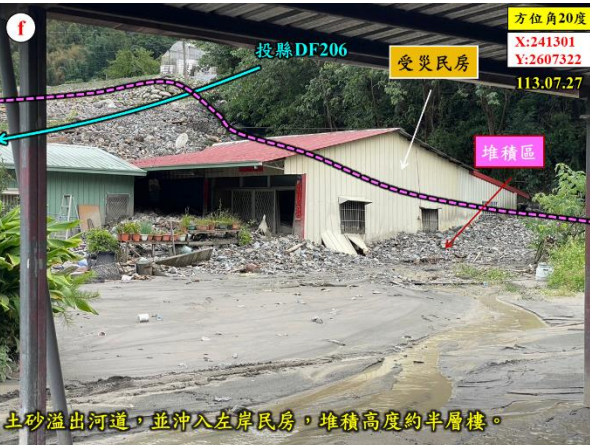
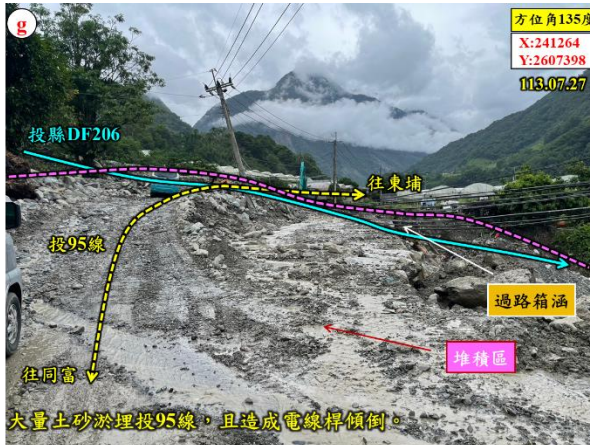
現況照片

| 現況描述紀錄 | | <p>1.現況描述：投 95 線 4.3K(投縣 DF206)於 112 年發生土石流，大量土砂堆積於河道，並於 113 年 5 月 28 日因降雨再次引發土石流，113 年 7 月 25 日又因凱米颱風帶來之強降雨，沖刷既有崩塌地，造成大量土砂流出，阻塞過路箱涵，淤埋左右兩岸民房及投 95 線，強大沖刷力更造成投 95 線路基流失。</p> <p>2.災害規模：河道堆積範圍長約 300 公尺，平均寬度約 20 公尺，面積約 6,000 平方公尺，平均堆積深度約 1 公尺，堆積土方量約 6,000 立方公尺；沖積扇堆積範圍長約 200 公尺，平均寬度約 200 公尺，面積約 40,000 平方公尺，平均堆積深度約 1.5 公尺，堆積土方量約 60,000 立方公尺，總堆積土方量約 66,000 立方公尺。</p> <p>3.災損統計：2 棟民房遭土石沖入、農地淤埋約 150 平方公尺、道路淤埋長度約 200 公尺、路基流失約 50 公尺。</p> | | | | | | | | | |

| 投縣 DF206 溢流後向河道兩側堆積，且於投 95 線 4.3K 處阻塞過路箱涵及沖毀路基，並向兩岸堆積至民房。 | | | | | | | | |

| 災害發生原因分析 | <p>降雨條件：災害發生時有效累積降雨 <math>R=93\text{mm}</math>，<math>I=11\text{mm/hr}</math>。</p> <p>地質條件：災害發生區位之集水區地質屬瑞芳群、臺地堆積，多土、砂及礫石，因此降雨時易因河道沖刷發生土石流。</p> <p>土地利用：災害發生地鄰近之土地利用多為農地及建地，集水區上游則以天然林為主，集水區出口有投 95 線通過。</p> <p>綜合探討：本區因降雨再次引發土石流，逕流將河道土砂帶出，並堵塞投 95 線之過路箱涵，因而使土砂溢流至並堆積於投 95 線，現況河道仍有土砂堆積。</p> |
| 二次災害可能性 | <p>現況河道土砂大量堆積，且土砂淤積影響通水斷面，若再遇豪雨則可能有土石流再發之虞。</p> |

| 即時處置情況 | | 清運堆積土方 | | | | | | | | | |
