110 年盧碧颱風暨 0806 水災重大土砂災例最速報

彰化縣—彰化市安溪里

110 年盧碧颱風暨 0806 水災-彰化彰化-001

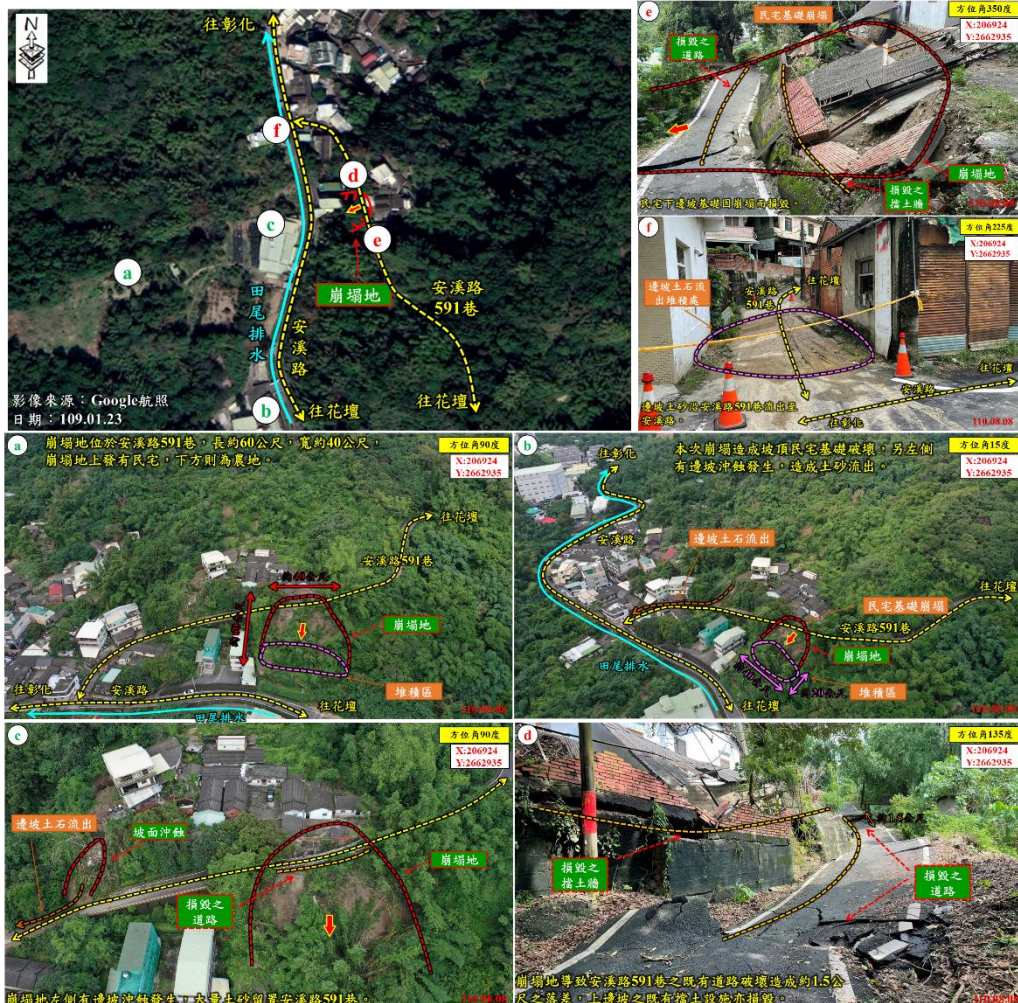
- ✓ 災情描述：本案崩塌地位於安溪路 591 巷，推測原因可能為兩日之長延時降雨，邊坡含水量增加，導致土壓力上升造成擋土設施破壞進而崩塌，崩塌地造成既有道路及擋土設施損毀約 40 公尺。
- ✓ 災害規模：崩塌範圍長約 60 公尺、寬約 40 公尺，面積約 2,400 平方公尺，平均崩塌深度約 1.5 公尺，崩塌土方約 3,600 立方公尺。；堆積範圍長約 20 公尺、寬約 40 公尺，面積約 800 平方公尺，平均堆積深度約 4.5 公尺，堆積量體約 3,600 立方公尺。
- ✓ 災損統計：道路損毀約 40 公尺。
