南投縣信義鄉神木村

一、災區基本資料

災害案件編號		100 年其他-南投信義-001		
災區行政區域		南投縣信義鄉神木村		
溪流名稱		愛玉子溪		
所屬流域		陳有蘭溪流域		
土石流潛勢溪流		投縣 DF226		
土石流警戒基準值		250mm	參考雨量站	神木村 (C0H9A0)
受災地點	地標：神木大橋(愛玉子溪與社溪匯流處)	GPS 坐標	TWD97	X : 235152 Y : 2602755
土石流警戒發布時間		100 年 7 月 19 日 11:00 (黃色警戒)		
土石流警戒解除時間		100 年 7 月 20 日 11:00 (解除黃色警戒)		
災害發生時間		100 年 7 月 18 日 23 時		
現勘日期		100 年 7 月 26 日		
災害類型		土石流		
保 全 對 象	民宅建物	一般民宅：神木村 8~10 鄰民宅約三十餘戶。 寺廟教堂：土地公廟。		
	公有建物	學校：神木國小。		
	公共設施	道路：四區林道 橋梁：愛玉子橋、神木大橋、那瑪嘎班溪橋。 電力設施：8~10 鄰電線桿等設施。		
歷史災害		<ol style="list-style-type: none"> 霍薩溪過去經常有土石災害，造成河道淤埋影響神木大橋通水斷面。 愛玉子溪過去諸如 93 年敏都利颱風、94 年海棠颱風等均有爆發土石流災害。98 年莫拉克颱風亦爆發土石流及洪水災情。

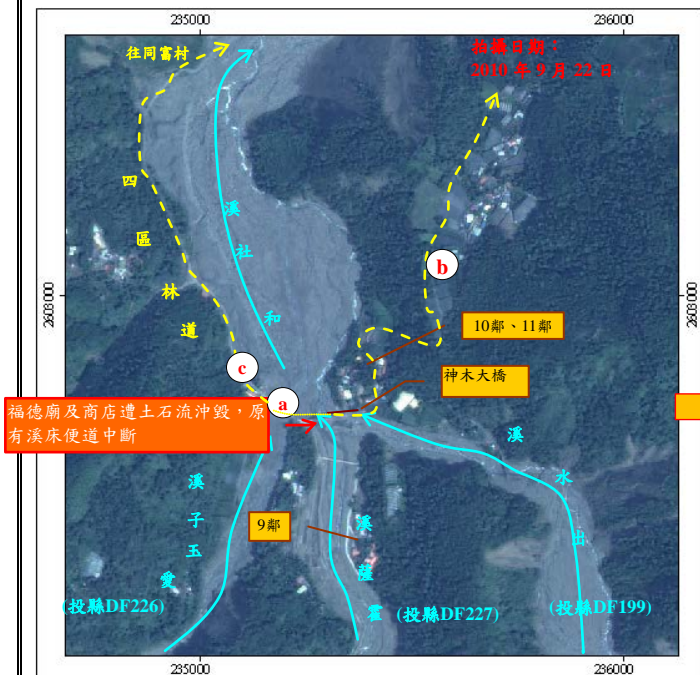
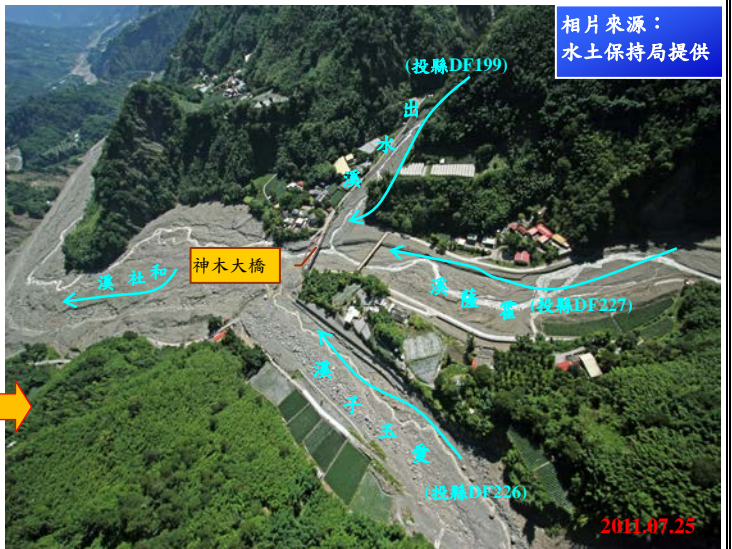
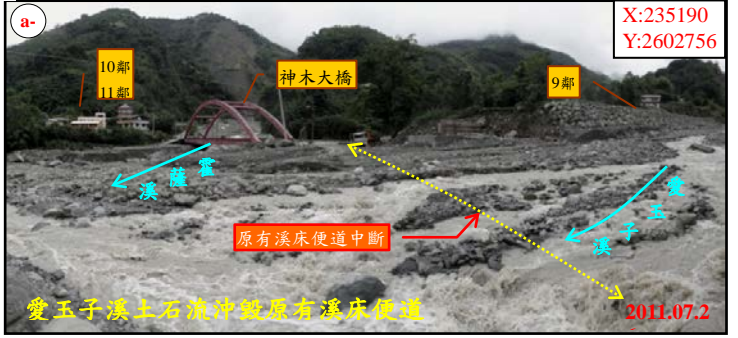
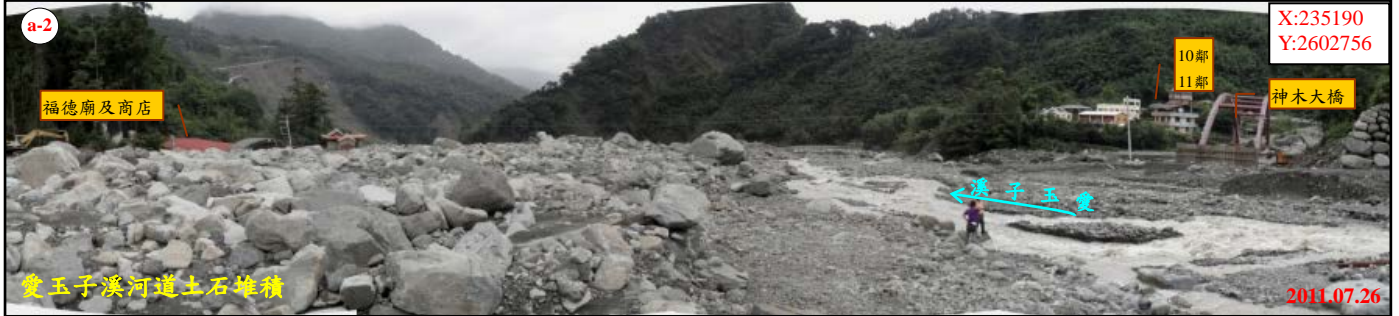
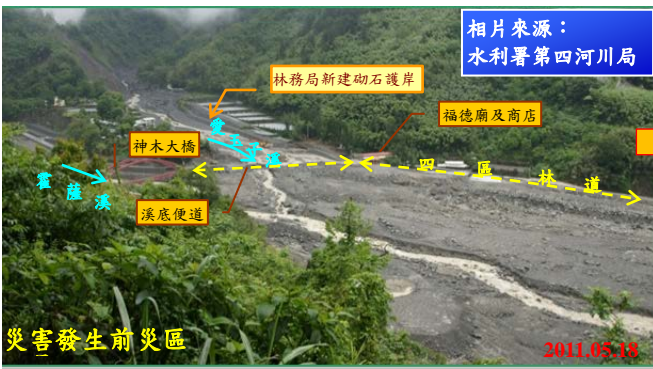
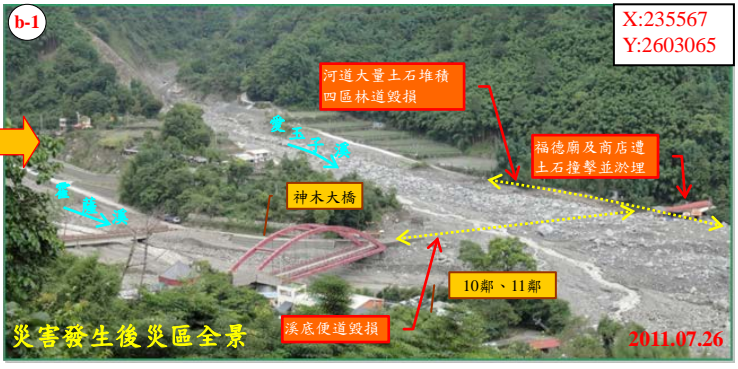
現況相片 (1/3)

疏散避難情況		本次土石流將原銜接神木大橋溪底便道沖毀，致使神木村對外交通中斷，居民並無疏散撤離，僅於自宅避難。									
災損類型與災情描述		<p>愛玉子溪(投縣 DF226)於 7 月 18 日晚間發生土石流災情，造成 9 鄰~11 鄰往外之四區林道及溪底便道中斷，民宅商家受損，4 部怪手及 2 輛砂石車受困，幸無人員傷亡。</p> <p>土石淤埋：大量土石撞擊並淤埋商店及福德廟，河道大量土石堆積。</p> <p>土石沖刷：四區林道遭土石流破壞流失，土石堆積道路；與神木大橋銜接之溪床便道沖毀，造成神木村內交通中斷。</p>									
災損統計	民宅建物	<p>寺廟：福德廟遭土石撞擊淤埋。</p> <p>一般民宅：商店及住宅共 3 棟遭土石入侵淤埋</p>									
	公共設施	<p>道路：四區林道遭土石掩埋約 200 公尺；溪床便道約 150 公尺。</p> <p>水電設施：四區林道沿線輸配電設施遭土石撞擊毀損。</p>									
	人命/房舍/道路毀損統計	死亡	0 人	失蹤	0 人	受傷	0 人	房屋受損	4 棟	道路毀損	350m
既有工程設施損壞		愛玉子溪上游防砂壩損壞。									
即時處置情況		南投縣政府工務處派遣機具清疏堆積土石。									
河道流路長度		3306m									
溢流點堆積區	位置	神木村四區林道與愛玉子溪交會處									
	GPS 坐標	TWD97		X：235152		Y：2602755					
	原溪床斷面	寬度	80m		深度	6		坡度	約 15 度		
	堆積範圍	長度	200m		寬度	70m		深度	2~3m		
	堆積規模	堆積面積		1400m ²			堆積量		4200m ³		
堆積礫石粒徑	最大粒徑		4~5m			平均粒徑		1~1.5m			
災區植被情況	<p>災區兩側屬自然原生林。由正射影像判釋愛玉子溪上游有大規模崩塌。</p>

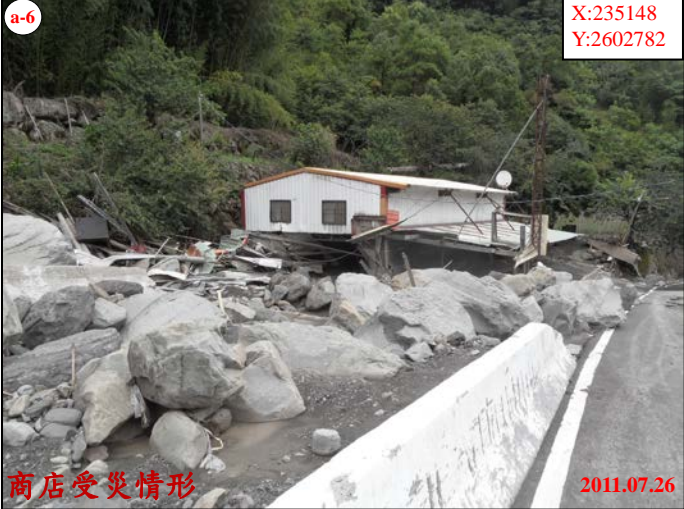
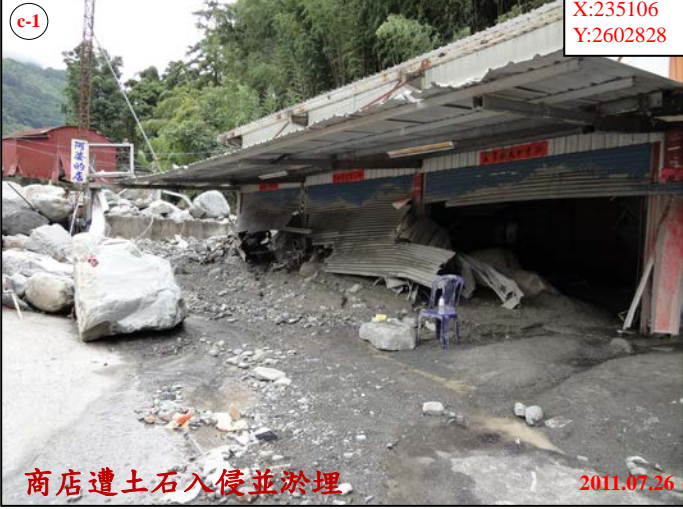
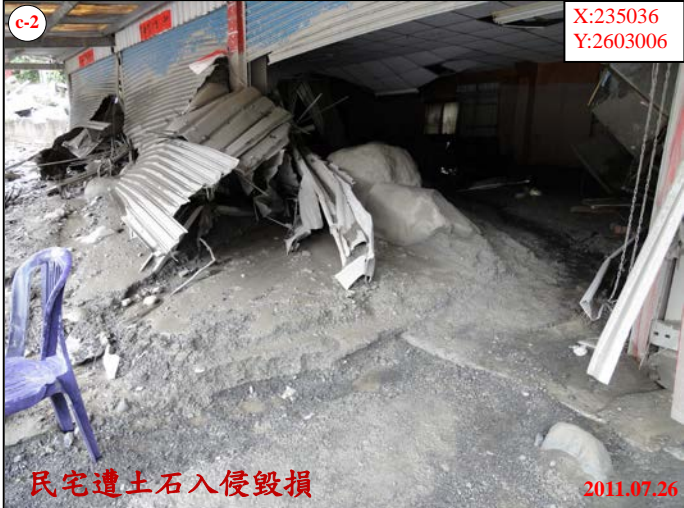
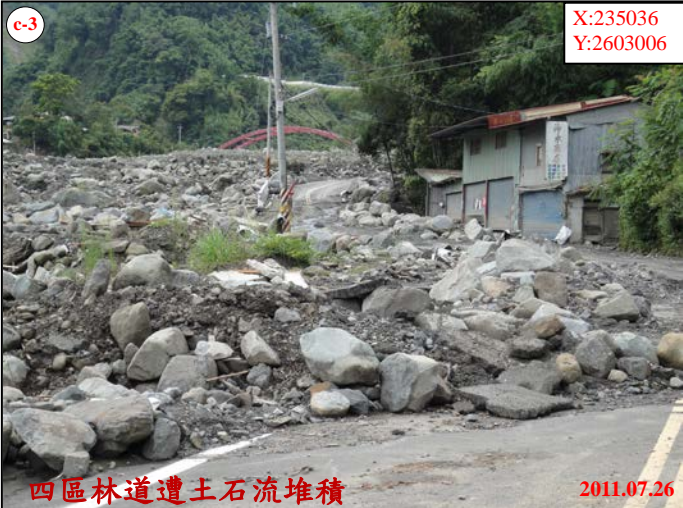
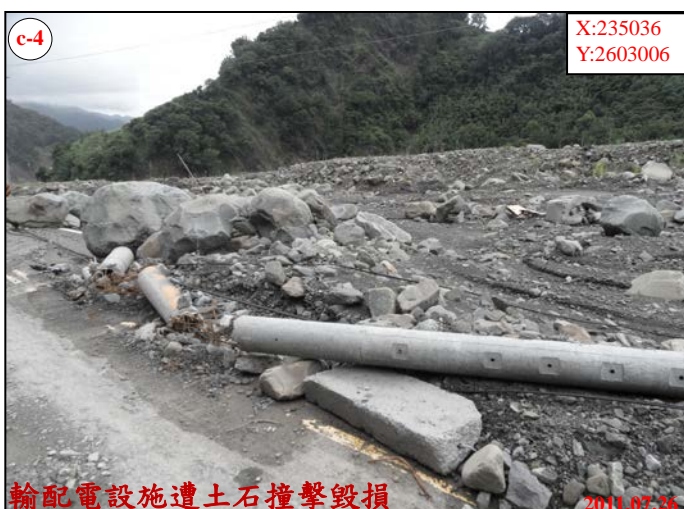
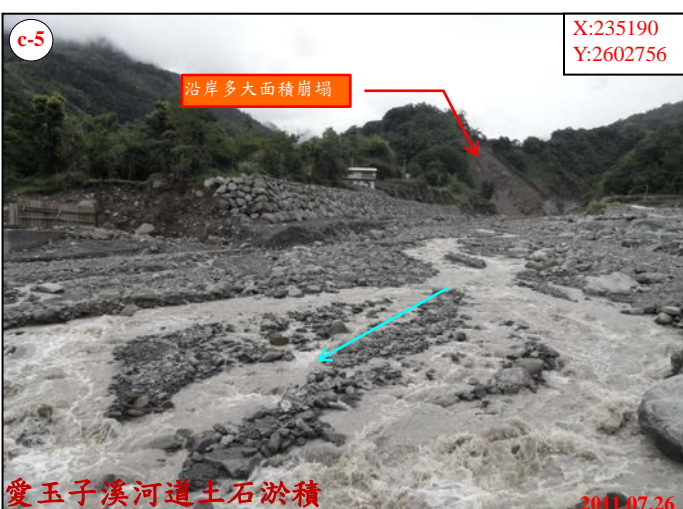
現況相片 (3/3)

災害發生原因分析	由航拍影像判釋，愛玉子溪上游坡面有大規模之崩塌，地質條件不穩定，為供應土砂之料源，崩塌岩屑經歷年颱風豪雨沖刷而下堆積於河道，溪流兩岸亦因水流土石沖刷產生多處崩塌，本次 0719 豪雨導致愛玉子溪(投縣 DF226)溪水將上游土石運移而下，於福德廟處溪流坡度減緩，造成土石堆積、撞擊、淤埋等土石流災情。
二次災害可能性	由航拍影像可知，河道上游大規模崩塌且坡度陡峭，植生復育難度高，且溪流長度短蜿蜒度低，若再次發生大雨或豪雨則可能再次造成土石流或洪水等災情。

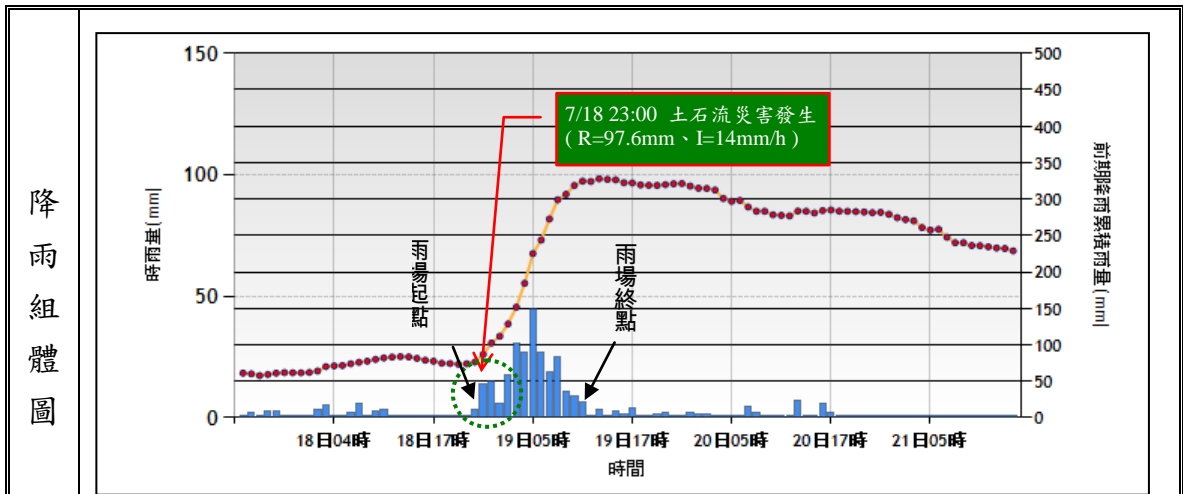
降雨參數	本次降雨開始時間	7/18 22時
	本次降雨結束時間	7/19 11時
	本次降雨延時	12 hrs
	本次降雨累積雨量	246mm
	本次降雨平均降雨強度	20.5 mm/hr
	本次降雨最大降雨強度	45 mm/hr
	災害發生時刻降雨強度	14 mm/hr
	災害發生時刻有效累積雨量	97.6 mm
