嘉義縣梅山鄉太和村

一、災區基本資料

四、即時現勘調查

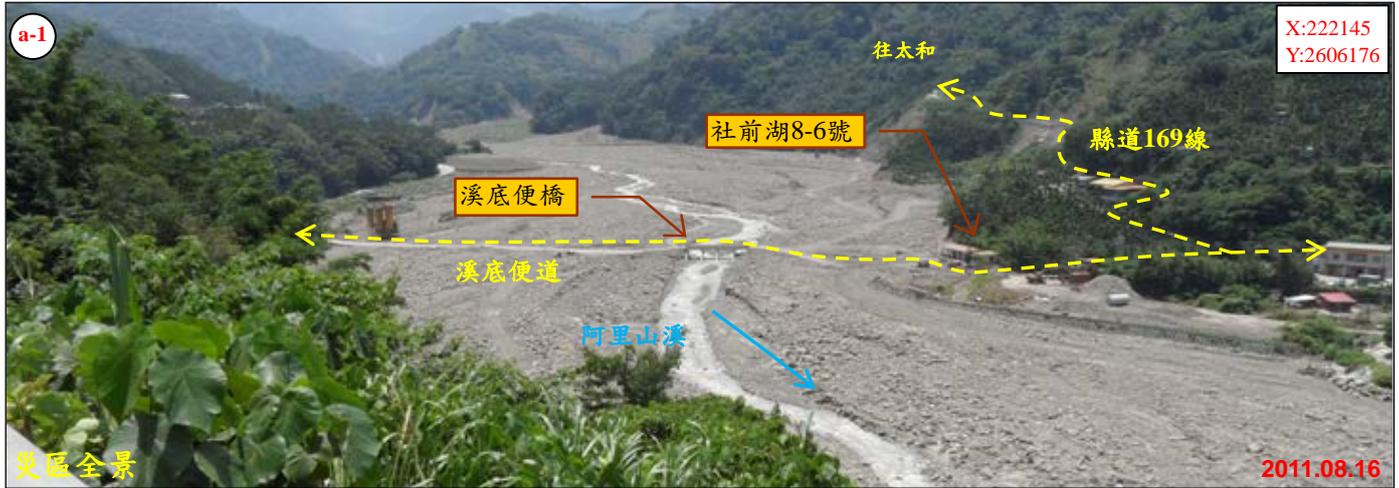
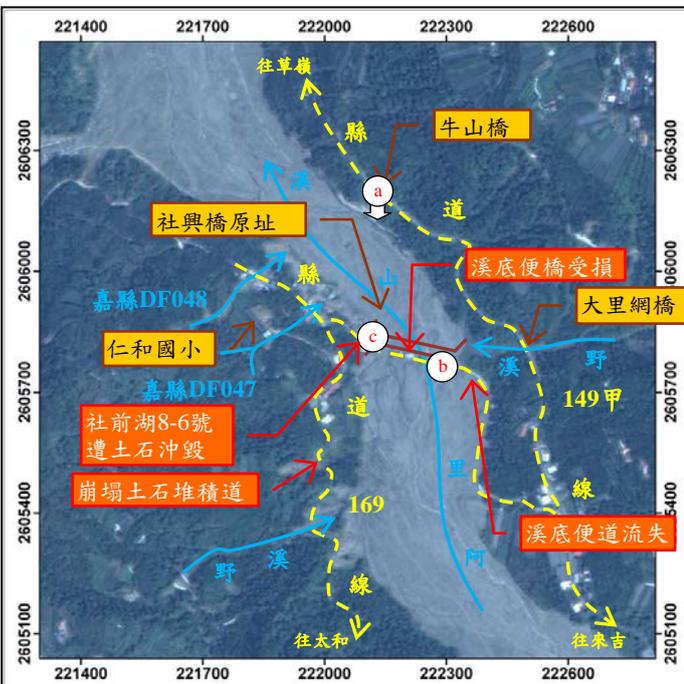
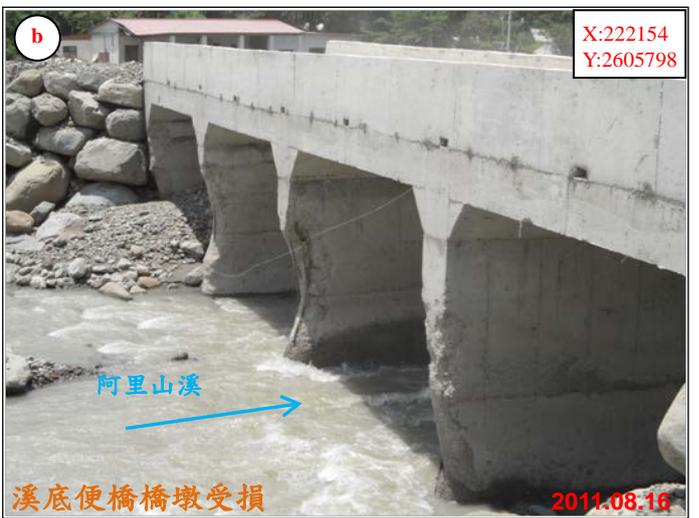
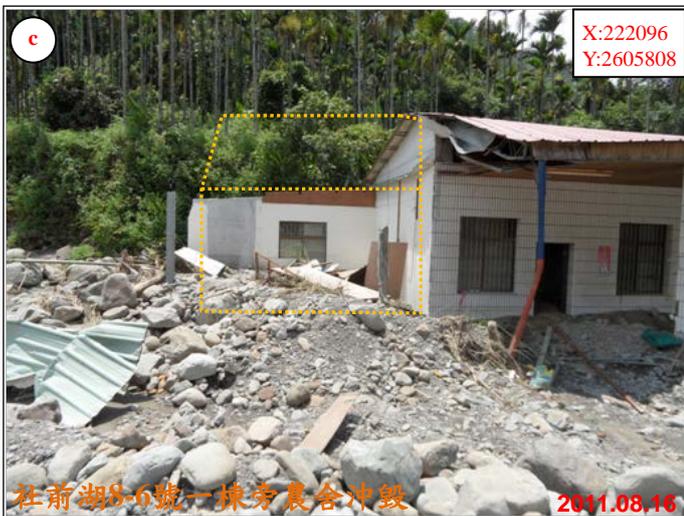
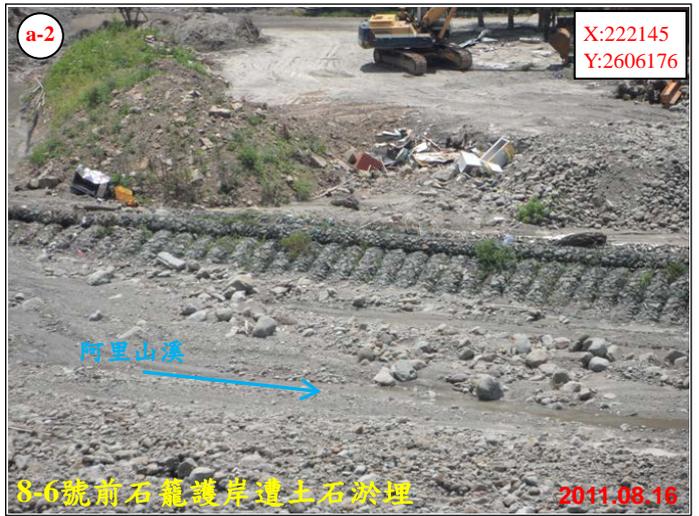
現況相片 (1/3)

疏散避難情況		社前湖 8-6 號居民於 7/19 凌晨 2 時，往親友家避難。									
災損類型與災情描述		<p>阿里山溪於 7 月 19 日發生土石流災情，導致溪底便道流失，溪水挾帶溪床堆積土石，磨損溪底便橋橋墩，沖毀農舍 1 戶，7 部怪手遭土石淤埋，無人員傷亡；縣道 169 線上邊坡發生零星崩塌，土石堆積於道路。</p> <p>房屋受損：共 1 棟(社前湖 8-6 號)。</p> <p>道路毀損：溪底便道流失約 150 公尺，現已恢復通行；縣道 169 線遭崩落土石堆積約 20 公尺，土石已清理恢復通行。</p>									
災損統計	民宅建物	一般民宅：社前湖 8-6 號一處農舍遭土石沖毀。									
	公共設施	<p>道路：溪底便道約 150 公尺；縣道 169 線遭崩落土石堆積約 20 公尺。</p> <p>橋梁：溪底便橋橋墩受損。</p>									
	人命/房舍/道路毀損統計	死亡	0 人	失蹤	0 人	受傷	0 人	房屋受損	1 棟	道路毀損	170m
既有工程設施損壞		阿里山溪於溪底便橋附近石籠護岸遭淤埋。									
即時處置情況		梅山鄉公所派遣機具清疏堆積土石。									
河道流路長度		13.62km									
溢流點堆積區	位置	社前湖 8-6 號旁溪底便橋									
	GPS 坐標	TWD97		X：222154 Y：2605798							
	原溪床斷面	寬度	150m	深度	6	坡度	約 1 度				
	堆積範圍	長度	300m	寬度	70m	深度	1~2m				
	堆積規模	堆積面積		12600m ²		堆積量		12600m ³			
	堆積礫石粒徑	最大粒徑		10~30cm		平均粒徑		5~10cm			
災區植被情況	災區阿里山溪左岸多農地。

災害發生原因分析	<ol style="list-style-type: none"> 1. 阿里山溪於莫拉克颱風後河道大幅抬昇，鄉公所於本年度汛期前已辦理河道清疏，土石堆積於河道深槽兩岸；本次災害期間，溪水運移上游土砂，並沖毀河道兩岸堆積土堤，形成本次土石流之料源。 2. 土石淤埋溪底便道並堵塞溪底便橋橋涵，造成土石流溢流，沿左岸(相對地勢較低)衝擊社前湖 8-6 號民宅，是為本次災害之原因。
二次災害可能性	<ol style="list-style-type: none"> 1. 阿里山溪河床淤積，沿岸民宅與河床高差逐漸減少，若遇颱洪豪雨可能再次造成沿岸民宅發生土砂災害。 2. 縣道 169 線沿線坡地有持續崩塌之現象，若逢豪雨來襲，崩落土石將阻斷道路，坡址亦有持續受溪水冲刷造成路基流失之現象。

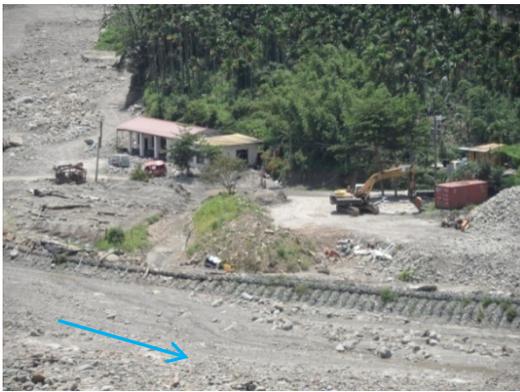
<p>民宅前蛇籠護岸遭淤埋</p>	<p>部分護岸背填土淘空</p>

<p>縣道 169 線 1K 處過路橋涵路基流失</p>	<p>縣道 169 線擋土牆未受損</p>
<p>毀損情況及檢討</p>	<p>1. 社前湖 8-6 號民宅前石籠護岸遭土砂淤埋；阿里山溪右側部分護岸淘空。 2. 縣道 169 線 1K 處，過路箱涵無損，路基流失。</p>
