100年0719豪雨重大土石災例最速報

100年0719豪雨

嘉義 縣一梅山鄉太和村

100 年 0719 豪雨-嘉義梅山-001

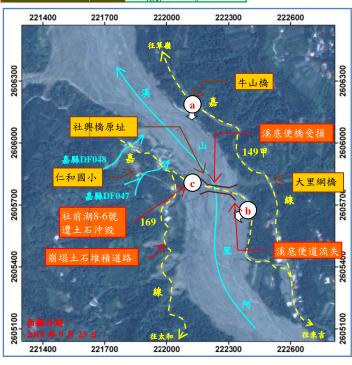
- ✓阿里山溪於7月19日發生洪水災情,導致溪底便道流失,溪水挾帶溪床堆積土砂,磨損溪底便橋橋墩,沖毀農舍1戶,7部怪手遭土石淤埋,無人員傷亡;嘉169縣道上邊坡發生零星崩塌,土砂堆積於道路。
- ✓房屋受損:共1棟(社前湖8-6號)。
- ✓ 道路毀損:溪底便道流失約 150 公尺,現已恢 復通行;縣道嘉 169 線遭崩落土石堆積約 20 公尺,土石已清理恢復通行。
