100年1001豪雨重大土石災例最速報

100年1001豪雨

宜蘭縣—南澳鄉東岳村

100年1001豪雨-宜蘭南澳-001

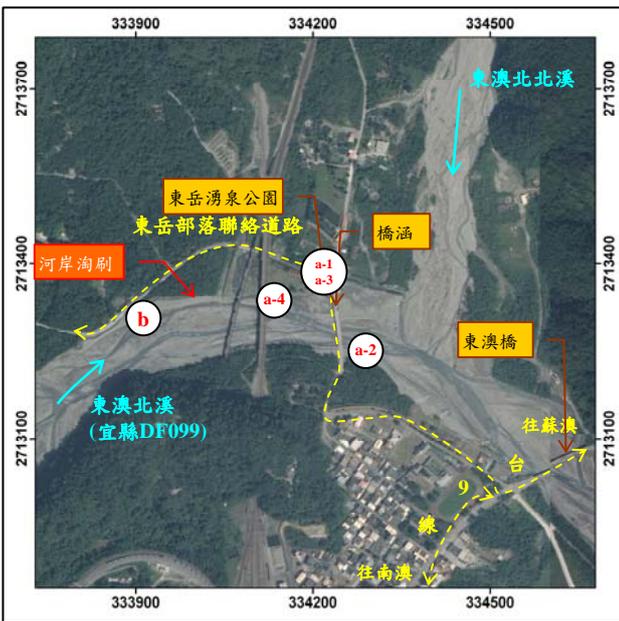
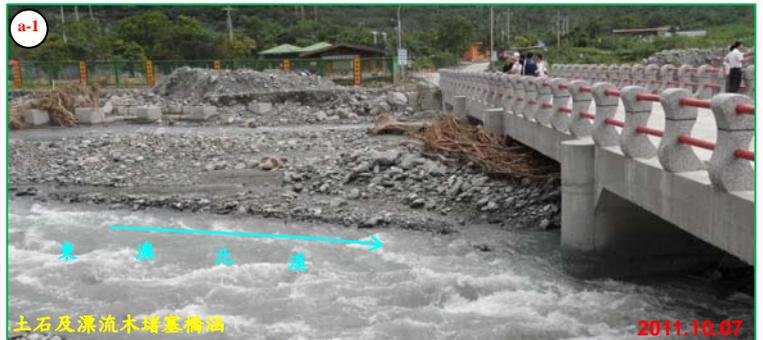
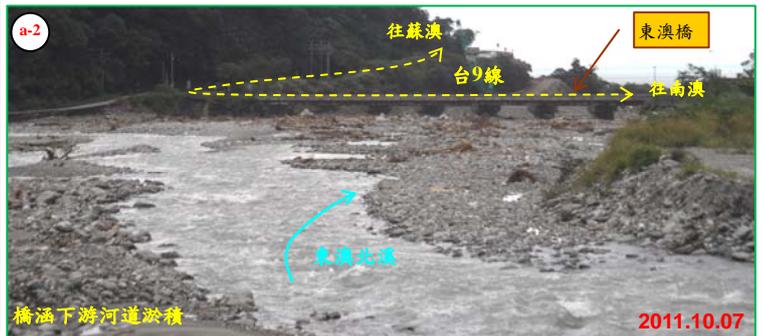
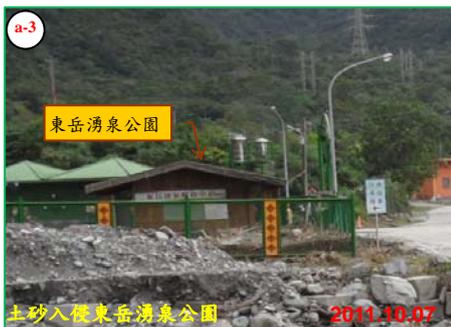
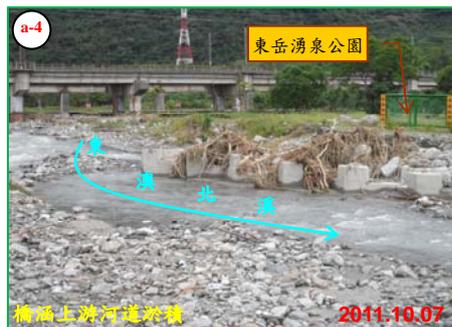
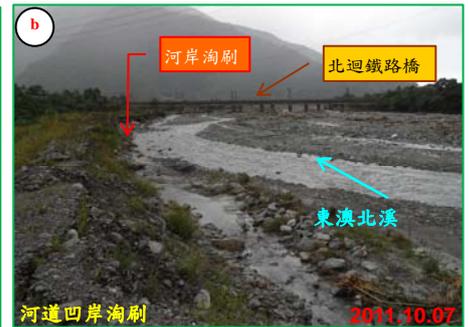
- ✓ 奈格颱風環流加上東北季風的共伴效應，在宜蘭東澳地區降下超過900mm雨量，造成東澳北溪溪水暴漲，造成本次洪水災情。
- ✓ 溪水淘刷北迴鐵路橋上游凹岸，大量土石及漂流木淤積東岳湧泉公園，並堵塞橋涵。
- ✓ 房屋受損：1棟。
- ✓ 道路毀損：無。
