# 100年1001豪雨重大土石災例最速報

## 宜蘭縣—南澳鄉東岳村

### 100年1001豪雨-宜蘭南澳-002

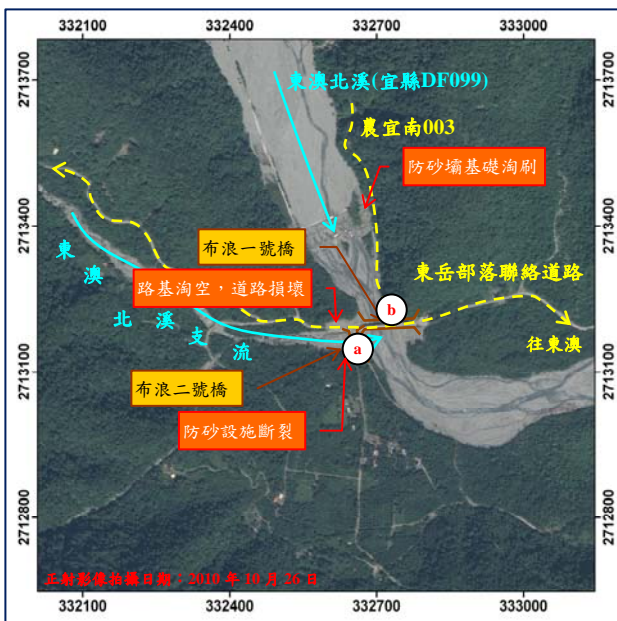
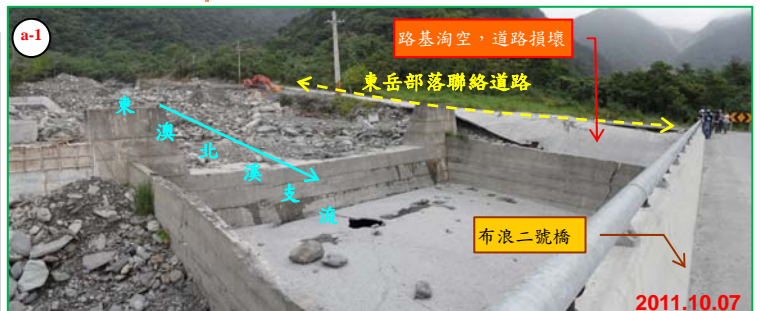
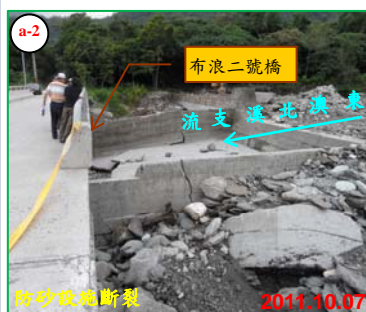
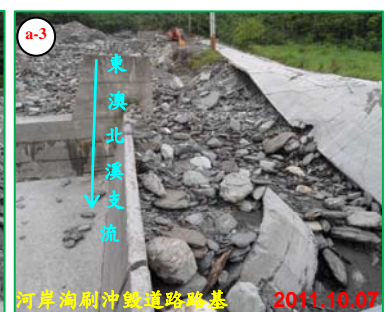
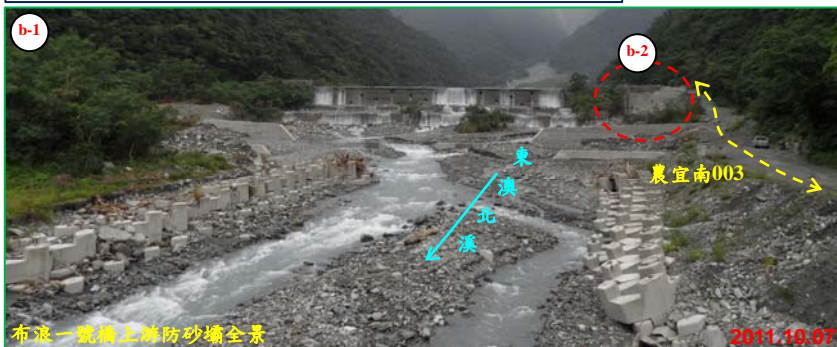
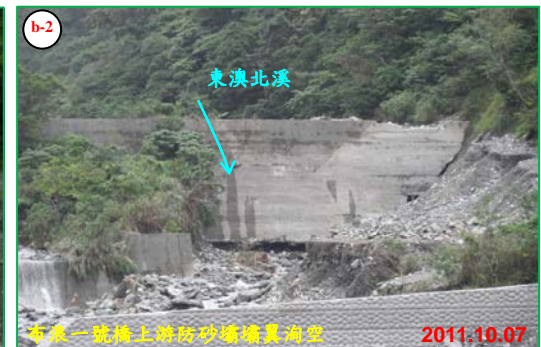
- ✓奈格颱風環流加上東北季風的共伴效應，在宜蘭東澳地區降下超過900mm雨量，東澳北溪及其支流溪水暴漲，造成本次洪水災害。
- ✓布浪一號橋上游防砂壩翼基礎淘空，土石淤埋新建固床工。
- ✓布浪二號橋上游沈砂池毀損，河岸淘刷沖毀建東岳部落聯絡道路，施作中的固床工遭土石淤埋。
- ✓道路毀損：東岳部落聯絡道路約50公尺。
