宜蘭縣員山鄉湖西村

一、災區基本資料

災害案件編號		100 年 1001 豪雨-宜蘭員山-001		
災區行政區域		宜蘭縣員山鄉湖西村		
溪流名稱		—		
所屬流域		蘭陽溪流域		
土石流潛勢溪流		—		
土石流警戒基準值		550mm	參考雨量站	再連(C1U630)
受災地點	地標：省道台 9 甲線 53.8K	GPS 坐標	TWD97	X：316027 Y：2738441
土石流警戒發布時間		100 年 10 月 03 日 11 時（黃色警戒）		
土石流警戒解除時間		100 年 10 月 04 日 05 時（黃色警戒）		
災害發生時間		100 年 10 月 02 日 07 時 00 分		
現勘日期		100 年 10 月 12 日		
災害類型		崩塌		
保全對象	民宅建物	無。		
	公有建物	無。		
	公共設施	道路：省道台 9 甲線。 電力設施：台電配電系統。		
	農林用地	無。		
歷史災害		據訪談當地居民，本處每逢颱風豪雨常有崩塌發生，於今（100）年 5、6、8 月之桑達、米雷及南瑪都颱風均有發生崩塌。

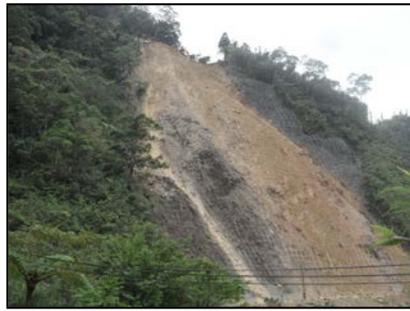
崩塌導致既有植生格框損壞，崩塌面積約 120m²，周邊坡面為自然植生覆蓋。

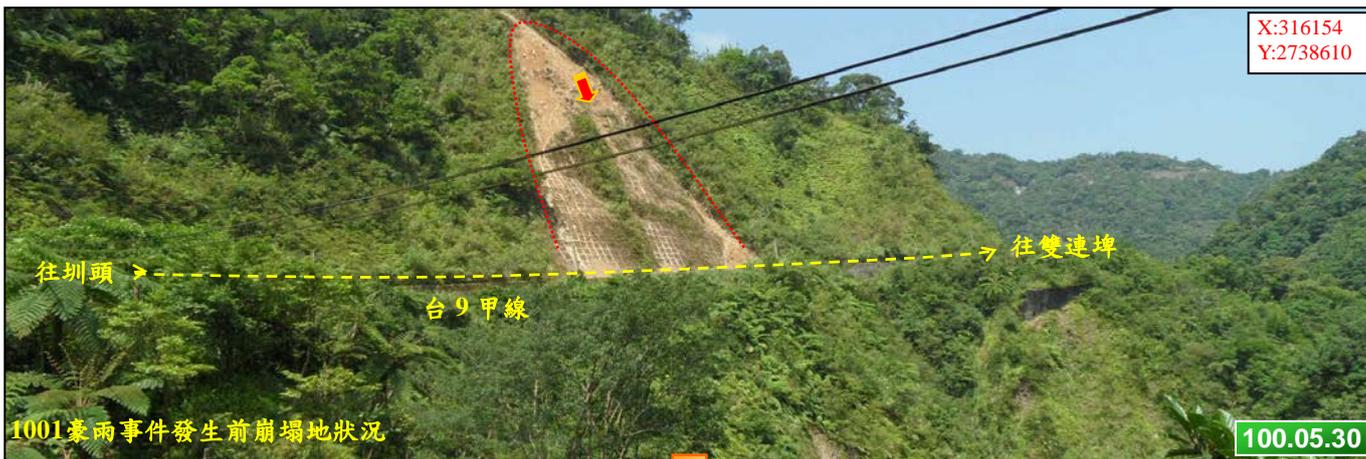
1001豪雨事件發生前崩塌地狀況

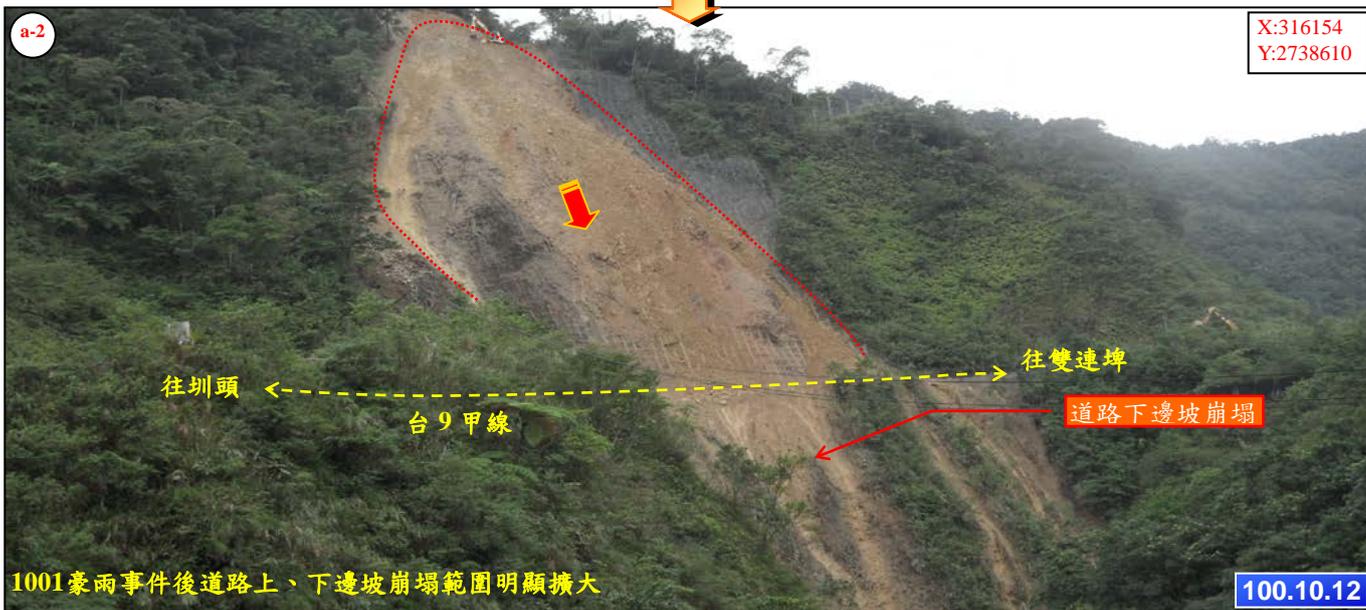
1001豪雨事件後道路上、下邊坡崩塌範圍明顯擴大

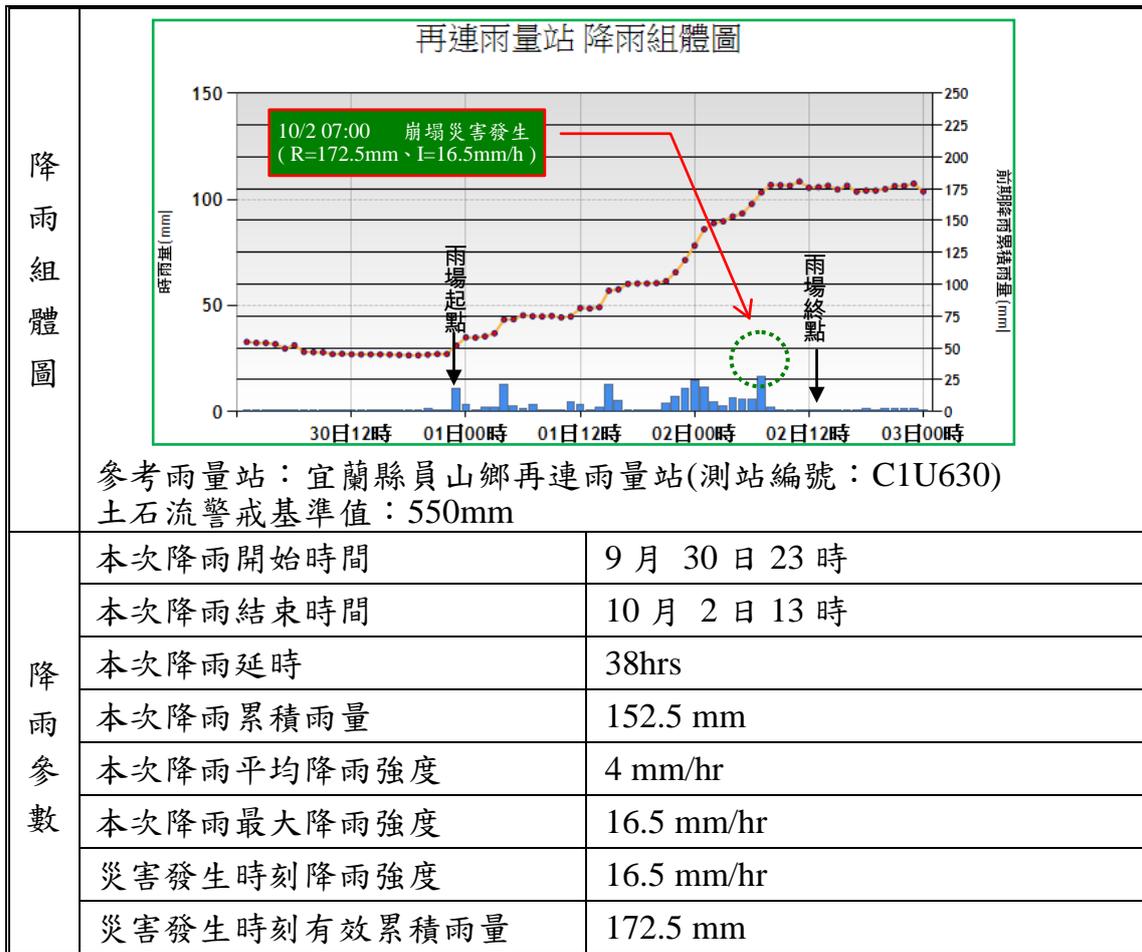
災害發生原因分析	<ol style="list-style-type: none"> 1. 台9甲53.8K處道路邊坡於10月2日上午7時左右發生崩塌，由降雨組體圖分析，自9月30日至10月2日期間，降雨延時達38小時，平均降雨強度約16.5mm/hr，總雨量約172.5mm，顯示累積雨量使已崩塌裸露坡面再度崩落，導致災害發生。 2. 發生災害處邊坡地質組成以乾溝層(硬頁岩或板岩夾薄至厚層泥質粉砂岩)，因節理發達，較易風化，遇豪雨容易崩落，且硬頁岩屬厚層狀，故崩落土石體積會較大。
二次災害可能性	台9甲53.8K處崩塌土石尚未穩定，且崩塌範圍有擴大現象，遭遇颱風豪雨坡面仍有持續崩落之潛勢。

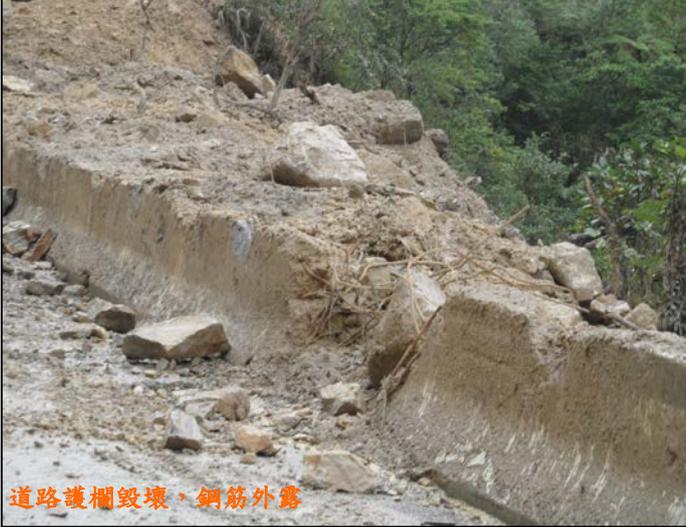
<p>道路護欄毀壞，鋼筋外露</p>

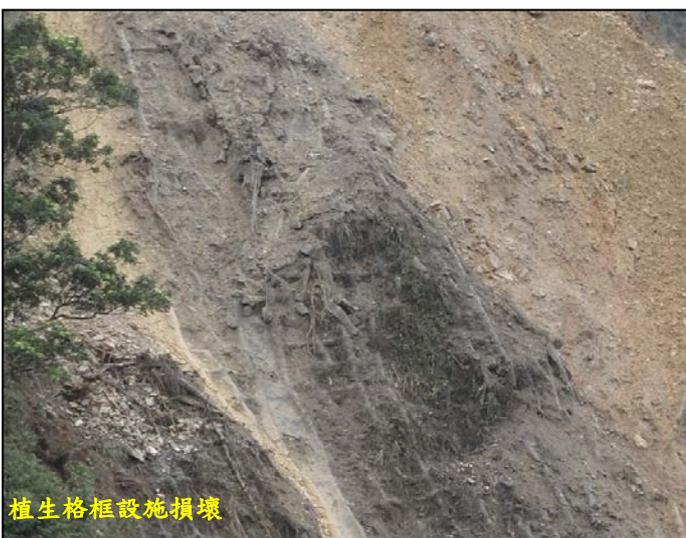
<p>植生格框設施損壞</p>
	毀損情況
