# 100年1001豪雨重大土石災例最速報

## 宜蘭縣一員山鄉湖西村

### 100年1001豪雨-宜蘭員山-001

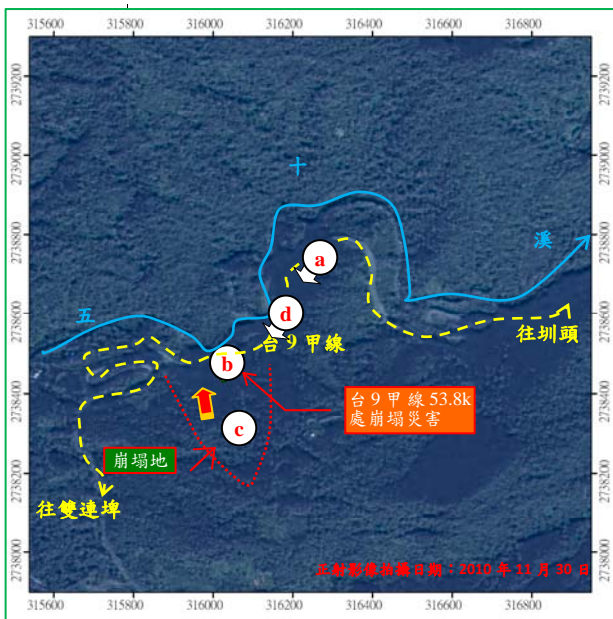
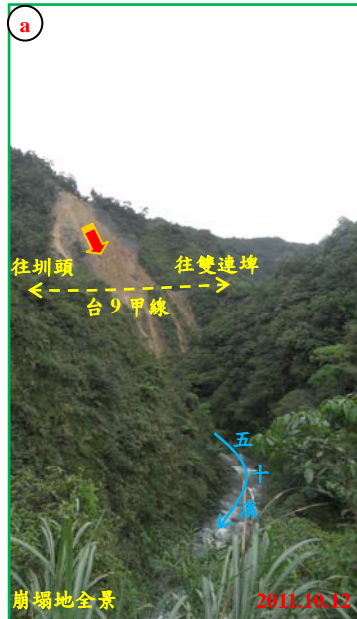
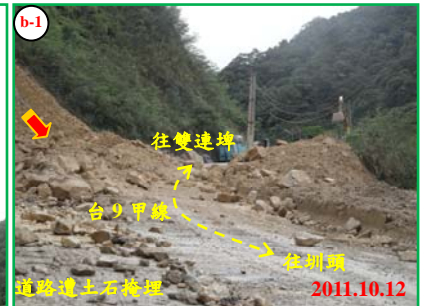
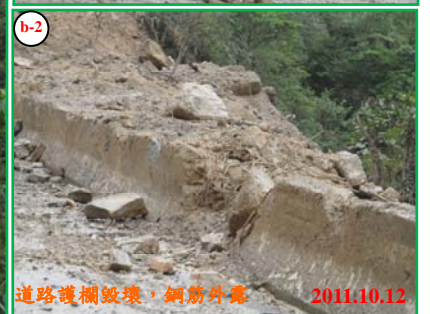
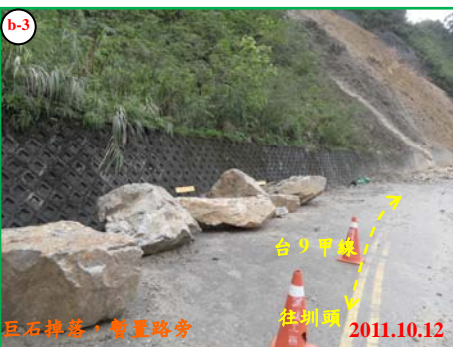
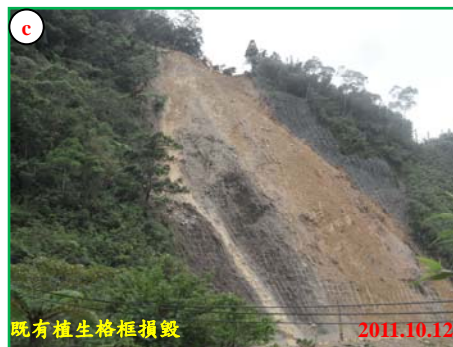
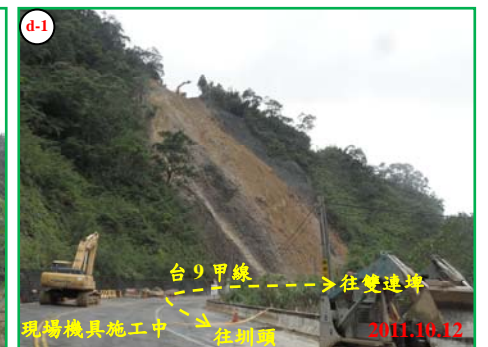
- ❖ 災區位置：省道台9甲線 53.8K
- ❖ 災害發生時間：10月2日 07時 00分
- ❖ 災害類型：崩塌
- ❖ 有效累積雨量：172.7mm

- ✓ 奈格颱風環流加上東北季風共伴效應致宜蘭地區降下豪雨，造成省道台9甲線 53.8k 處發生崩塌災害，道路邊坡既有植生格框損毀，路面土石堆積，護欄毀壞，鋼筋外露。
- ✓ 房屋受損：無。
- ✓ 道路毀損：省道台9甲線約 100m。
- ✓ 人員傷亡：無。
