## 宜蘭縣大同鄉英士村

災害案件編號		100 年 1001 豪雨-宜蘭大同-002			
災區行政區域		宜蘭縣大同鄉英士村			
溪流名稱		台 7 線 90K 處野溪			
所屬流域		蘭陽溪流域			
土石流潛勢溪流		宜縣 002(臨時編號)			
土石流警戒基準值		550mm	參考雨量站	牛鬥(C1U501)	
受災地點	地標：台 7 線 90K	GPS 坐標	TWD97	X：303765 Y：2723392	
土石流警戒發布時間		100 年 10 月 2 日 11 時 00 分(黃色警戒) 100 年 10 月 2 日 23 時 00 分(紅色警戒)			
土石流警戒解除時間		100 年 10 月 4 日 05 時 00 分(紅降黃) 100 年 10 月 4 日 11 時 00 分(解除黃色)			
災害發生時間		100 年 10 月 2 日 10 時 00 分			
現勘日期		100 年 10 月 7 日			
災害類型		土石流			
保全對象	民宅建物	無。			
	公有建物	無。			
	公共設施	道路：台 7 線			
歷史災害		98 年芭瑪颱風期間曾發生崩塌災害。

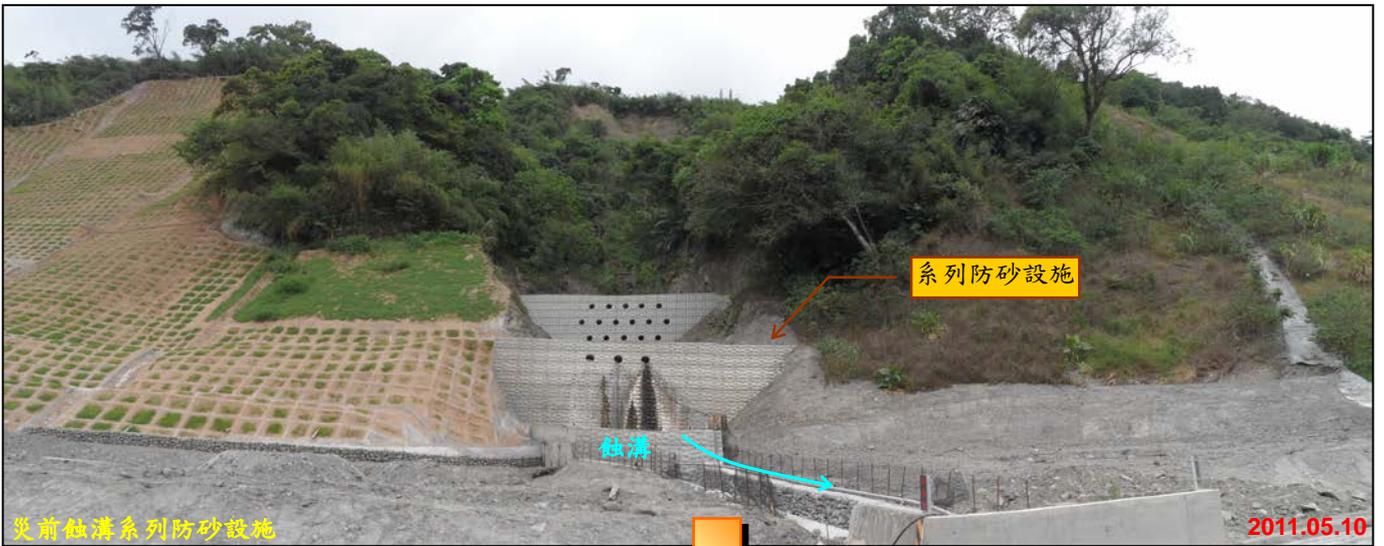
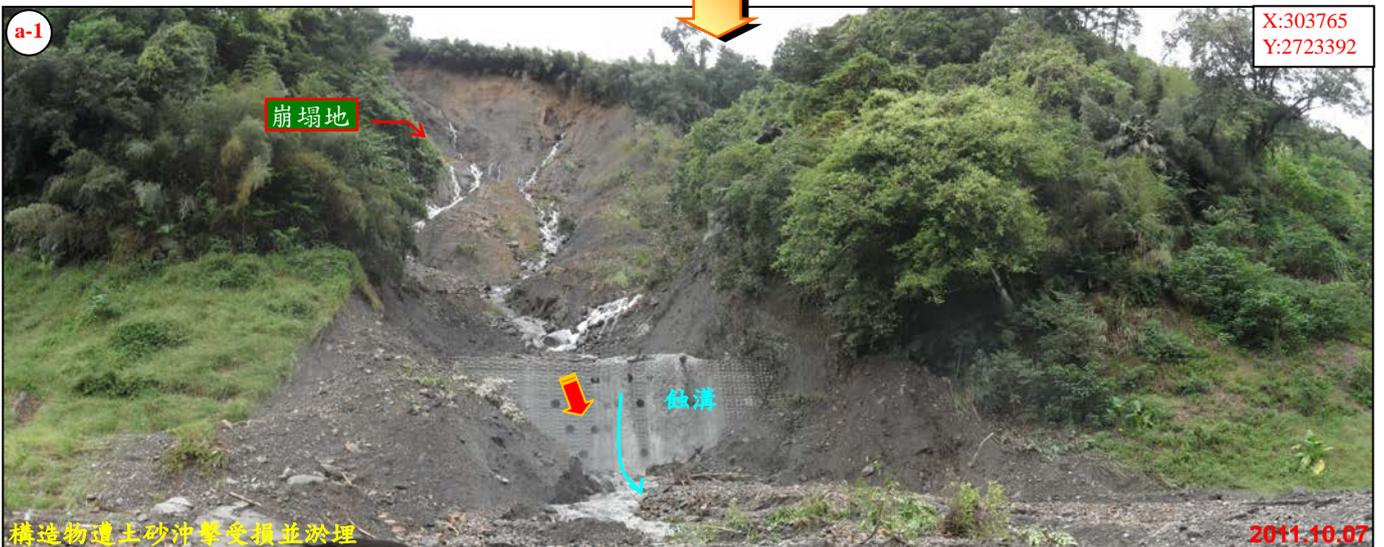
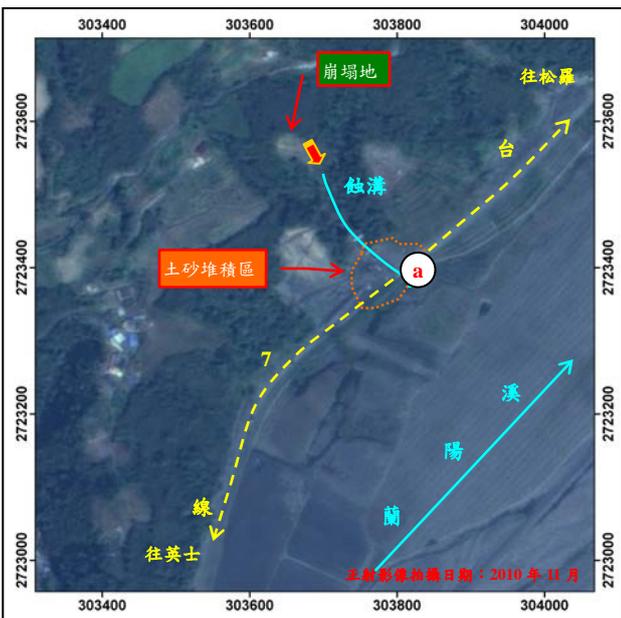
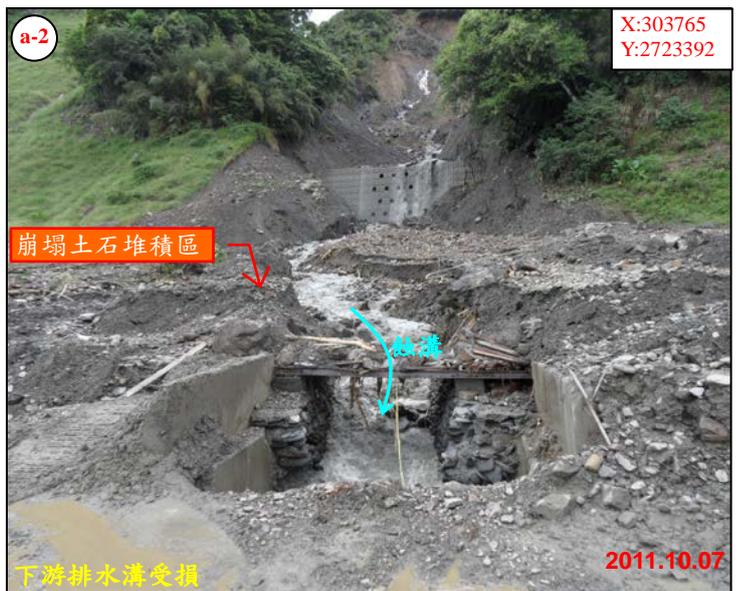
現況相片 (1/3)

疏散避難情況	疏散時間：-	疏散人數：-									
	原先規劃避難處所：-	本次疏散避難至何處：-									
	補充說明：-										
災損類型與災情描述	<p>奈格颱風環流加上東北季風的共伴效應，在宜蘭地區降下豪雨，3天內在牛鬥雨量站降下超過1600mm雨量，造成台7線90k處道路上邊坡，因蝕溝沖刷發生崩塌型土石流災害。</p> <p>土石淤埋：防砂設施、排水邊溝、道路及景觀與步道設施均受土石淤埋。</p> <p>土石撞擊：上邊坡防砂設施、台7線護欄及下邊坡護岸遭土石撞擊毀損。</p> <p>道路毀損：台7線約100m。</p> <p>房屋受損：無。</p> <p>人員傷亡：無。</p>										
災損統計	民宅建物	無。									
	公有建物	無。									
	公共設施	道路：崩塌土石堆積於台7線90k處阻斷交通約100m。									
	農林用地	無。									
	人命/房舍/道路毀損統計	<table border="1"> <tr> <td>死亡</td> <td>0人</td> <td>失蹤</td> <td>0人</td> <td>受傷</td> <td>0人</td> <td>房屋受損</td> <td>共0棟</td> <td>道路毀損</td> <td>約100m</td> </tr> </table>	死亡	0人	失蹤	0人	受傷	0人	房屋受損	共0棟	道路毀損
死亡	0人	失蹤	0人	受傷	0人	房屋受損	共0棟	道路毀損	約100m		
既有工程設施損壞情形	上邊坡蝕溝防砂設施及下邊坡護岸遭土石流沖擊受損並淤埋。										
即時處置情況	公路總局第四區養護工程處派遣機具清除道路堆積土石，管制交通，限制通行。

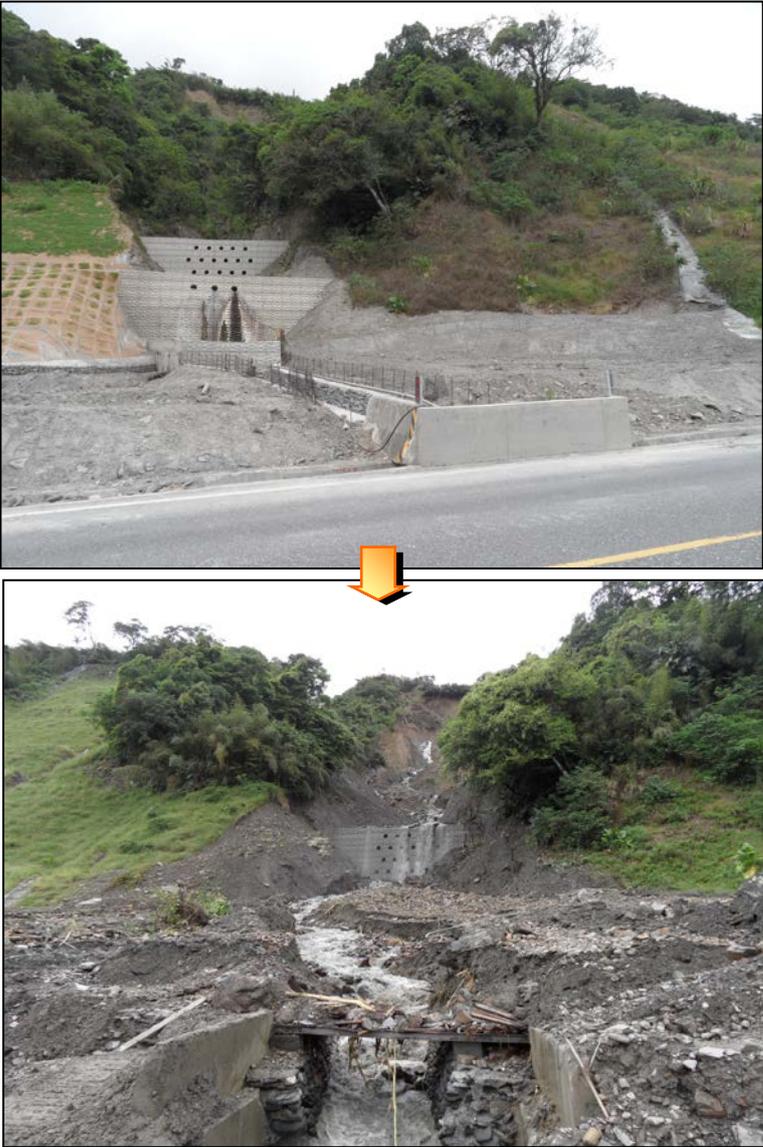
主要既有工程設施	蝕溝系列防砂設施、護岸及邊坡穩定設施。
主要既有工程設施現況相片

<p data-bbox="638 1532 1056 1570">工程設施多已損壞或遭淤埋</p>
	河道／構造物 水理檢討
