100年1001豪雨重大土石災例最速報

宜蘭縣—大同鄉樂水村

100年1001豪雨-宜蘭大同-003

- ❖ 災區位置：宜51線 鄉道6k及8k
- ❖ 災害發生時間：10月2日4時00分
- ❖ 災害類型：崩塌
- ❖ 有效累積雨量：415.1mm

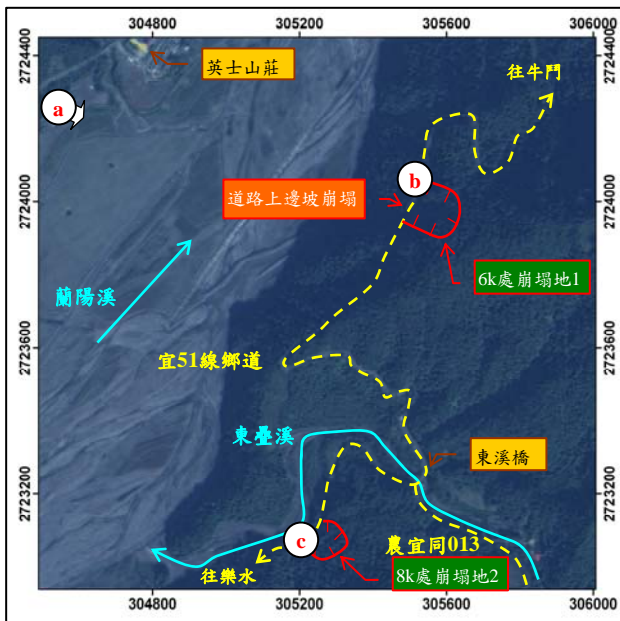
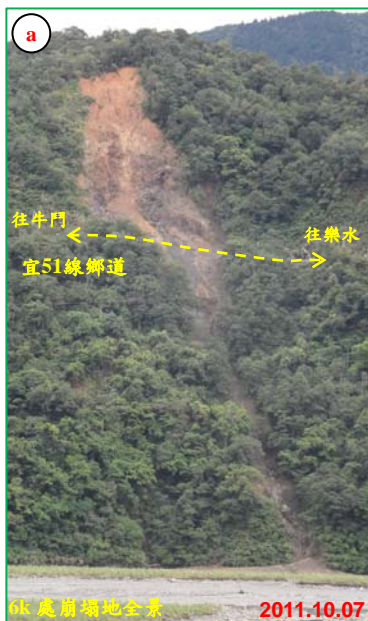
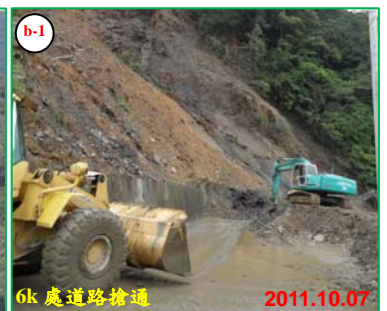
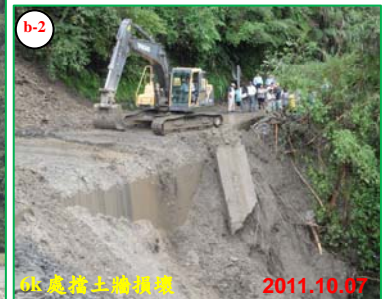
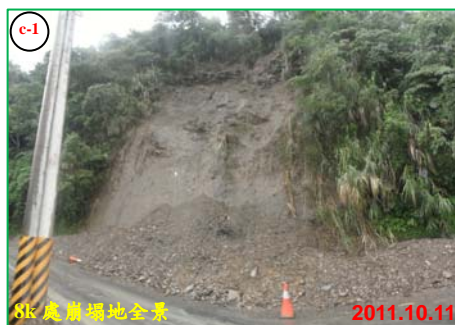
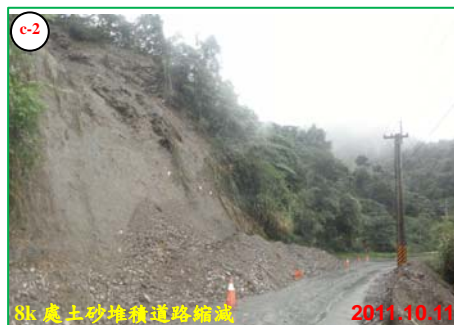
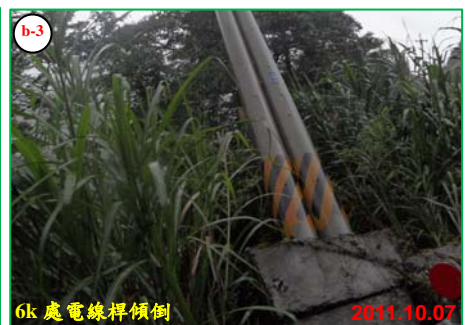
- ✓ 奈格颱風環流加上東北季風的共伴效應，在宜蘭地區降下豪雨，2天內在牛門地區降下超過400mm雨量，造成宜51線鄉道6k及8k處山坡地發生道路邊坡崩塌，崩落土石堆積道路阻斷交通，周遭擋土牆、道路護欄及電線桿遭土石撞擊受損。
- ✓ 房屋受損：無。
- ✓ 道路毀損：宜51線鄉道約100公尺。
- ✓ 人員傷亡：無。
