宜蘭縣大同鄉樂水村

一、災區基本資料

災害案件編號		100 年 1001 豪雨-宜蘭大同-004			
災區行政區域		宜蘭縣大同鄉樂水村			
溪流名稱		瑪崙溪			
所屬流域		蘭陽溪流域			
土石流潛勢溪流		—			
土石流警戒基準值		550mm	參考雨量站	牛鬥(C1U501)	
受災地點	地標：瑪崙橋	GPS 坐標	TWD97	X：303586 Y：2721706	
土石流警戒發布時間		100 年 10 月 2 日 11 時 00 分(黃色警戒) 100 年 10 月 2 日 23 時 00 分(紅色警戒)			
土石流警戒解除時間		100 年 10 月 4 日 05 時 00 分(紅降黃) 100 年 10 月 4 日 11 時 00 分(解除黃色)			
災害發生時間		100 年 10 月 2 日 20 時 00 分			
現勘日期		100 年 10 月 14 日			
災害類型		洪水、土石流(宜縣 DF060)			
保全對象	民宅建物	無。			
	公有建物	無。			
	公共設施	橋梁：瑪崙橋 道路：樂水村旁聯絡道路。			
歷史災害		98 年芭瑪颱風及 99 年梅姬颱風均有洪水、土石流發生，造成土石淤塞瑪崙橋或河岸邊坡崩塌等災情。

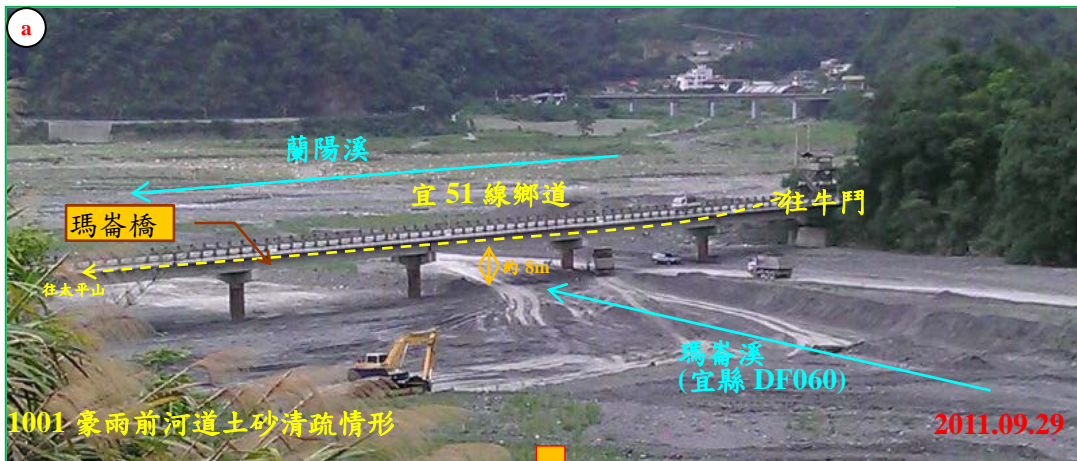
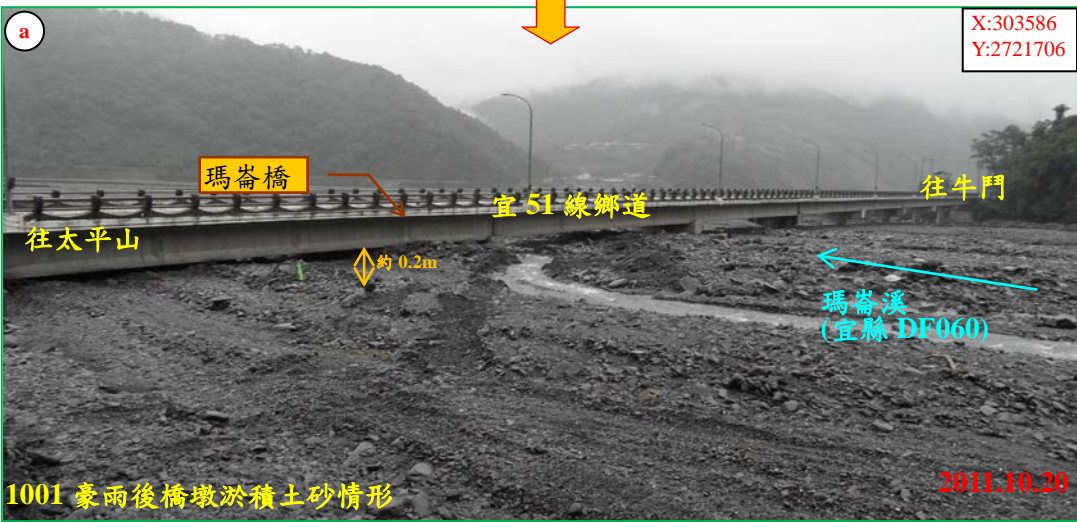
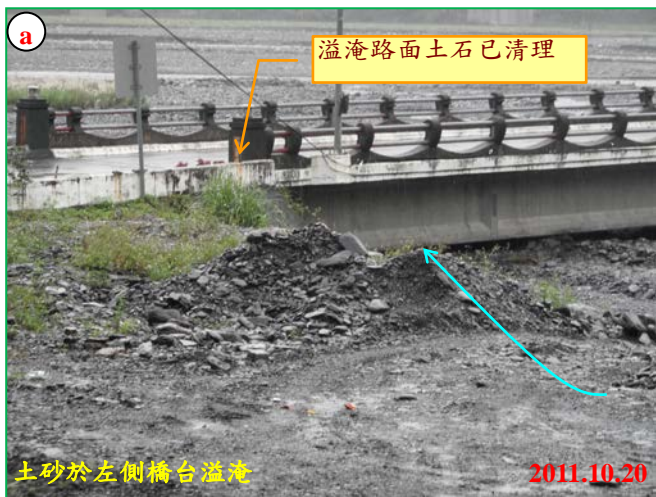
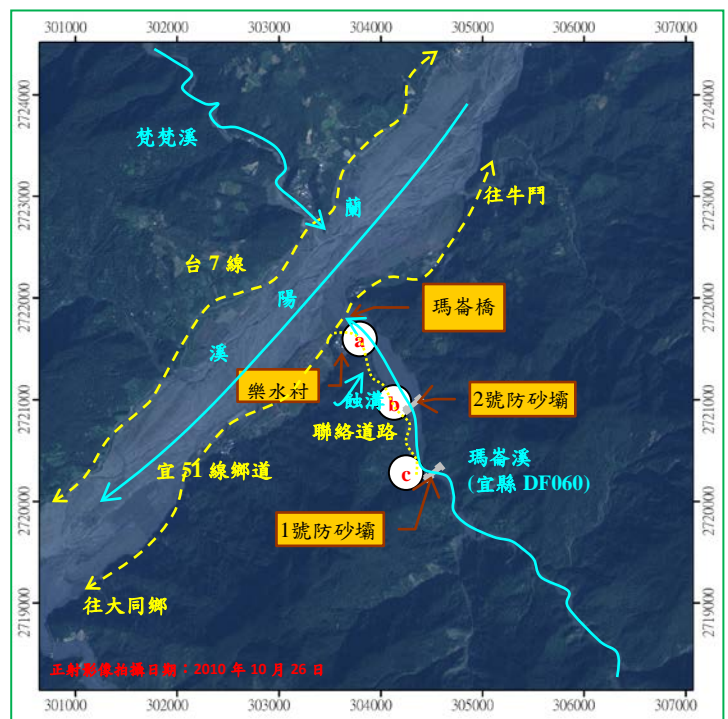
現況相片 (1/3)

疏散避難情況	疏散時間：-	疏散人數：-									
	原先規劃避難處所：-	本次疏散避難至何處：-									
	補充說明：-										
災損類型與災情描述	<p>1001 豪雨期間，瑪崙溪(宜縣 D060)溪水暴漲，瑪崙溪上游 2 號防砂壩損壞，大量土石運移至下游河道，造成防砂壩破損，並淤塞瑪崙橋，使洪水及土石溢淹至橋面，導致交通中斷，且淤積後河道與聚落對外主要道路僅有 1 公尺高差。</p> <p>大同產業道路上邊坡蝕溝沖蝕，土石堆積道路造成道路中斷 50 公尺。</p>										
災損統計	民宅建物	無。									
	公有建物	無。									
	公共設施	橋梁：瑪崙橋通洪斷面幾無通洪能力，導致交通中斷。 道路毀損：樂水村旁聯絡道路約 50m。									
	農林用地	無。									
	人命/房舍/道路毀損統計	<table border="1"> <tr> <td>死亡</td> <td>0 人</td> <td>失蹤</td> <td>0 人</td> <td>受傷</td> <td>0 人</td> <td>房屋受損</td> <td>共 0 棟</td> <td>道路毀損</td> <td>約 50m</td> </tr> </table>	死亡	0 人	失蹤	0 人	受傷	0 人	房屋受損	共 0 棟	道路毀損
死亡	0 人	失蹤	0 人	受傷	0 人	房屋受損	共 0 棟	道路毀損	約 50m		
即時處置情況	-

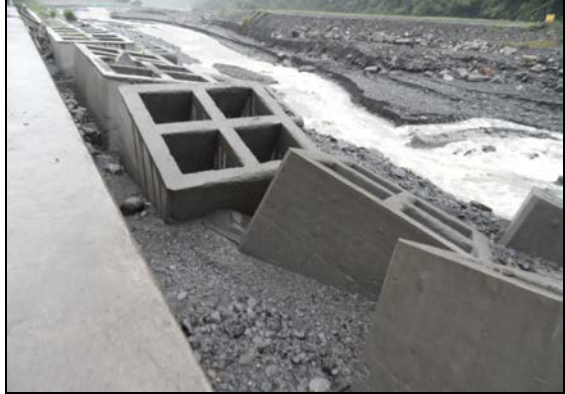
<p>瑪崙溪 2 號防砂壩</p>	<p>護岸基礎保護工</p>	
<p>損毀情況</p>	<p>瑪崙溪 2 號防砂壩壩頂破損。 瑪崙溪 1 號防砂壩下游左岸護岸基礎保護工遭水流沖刷傾倒。</p>
