100年1001豪雨重大土石災例最速報

100年1001豪雨

宜蘭縣一大同鄉樂水村

100年1001豪雨-宜蘭大同-004

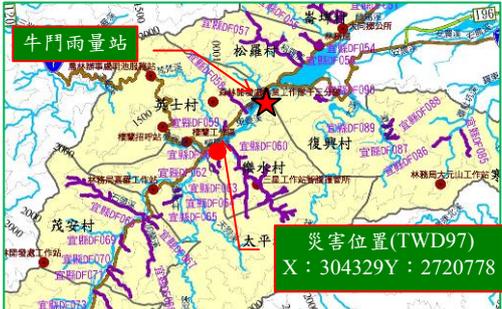
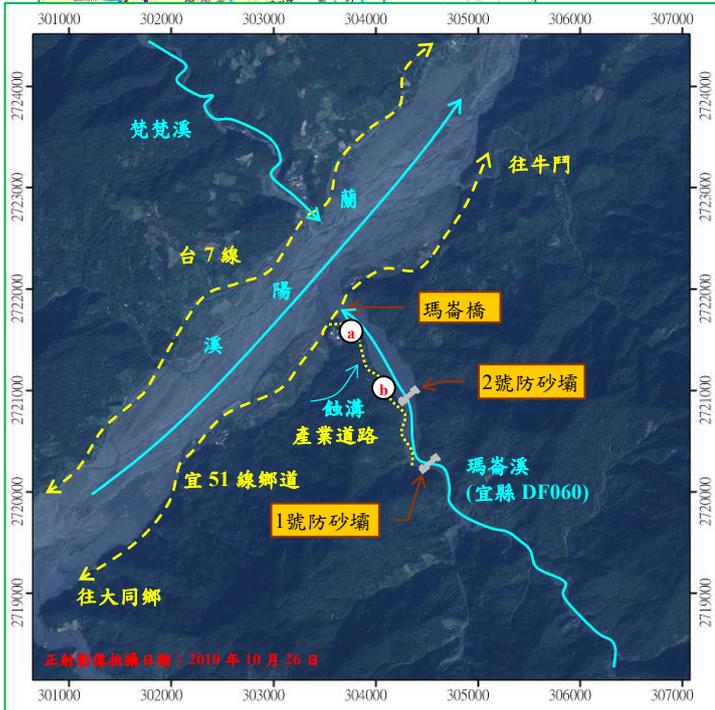
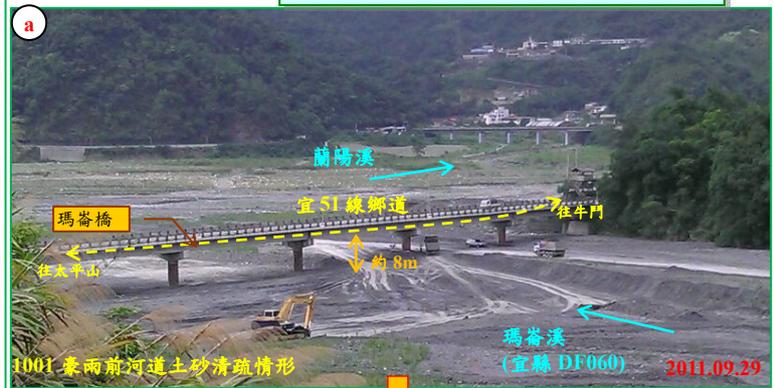
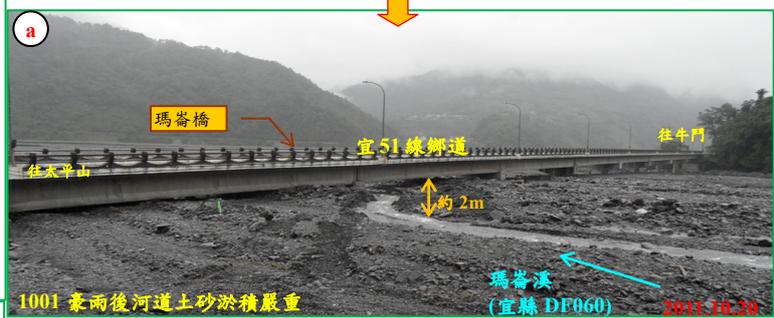
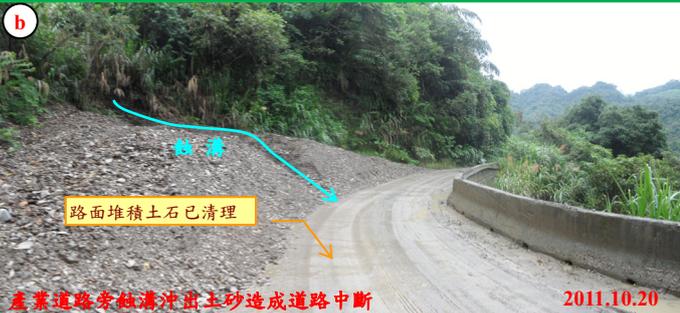
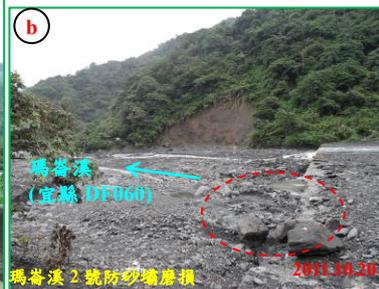
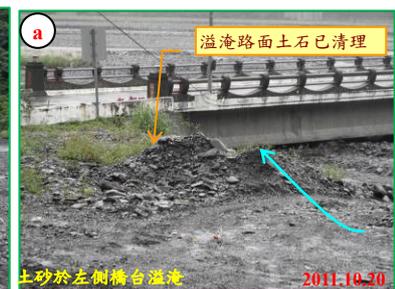
- ✓ 1001 豪雨期間，瑪崙溪(宜縣 DF060)溪水暴漲，瑪崙溪上游 2 號防砂壩損壞，大量土砂淤積瑪崙橋河道，河道與通往保全民宅之道路高差不足 1 公尺，造成道路中斷。
- ✓ 河道土砂堵塞至瑪崙橋帽梁，橋梁已無通水能力，造成土砂於左側橋台溢淹，道路因而管制通行。
- ✓ 大同產業道路上邊坡被溝沖蝕，土石堆積道路造成道路中斷 50 公尺。
