100年1001豪雨重大土石災例最速報

100年1001豪雨

宜蘭縣一大同鄉寒溪村

100年1001豪雨-宜蘭大同-005

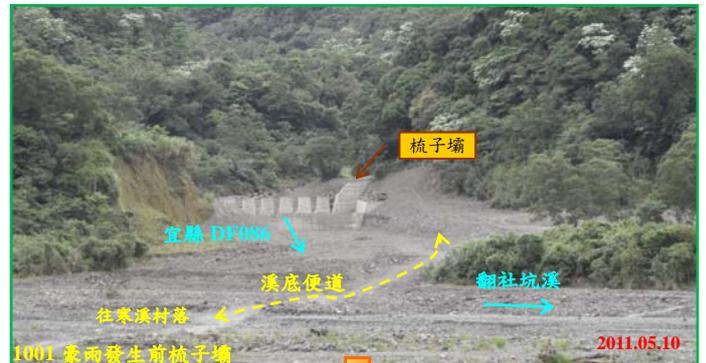
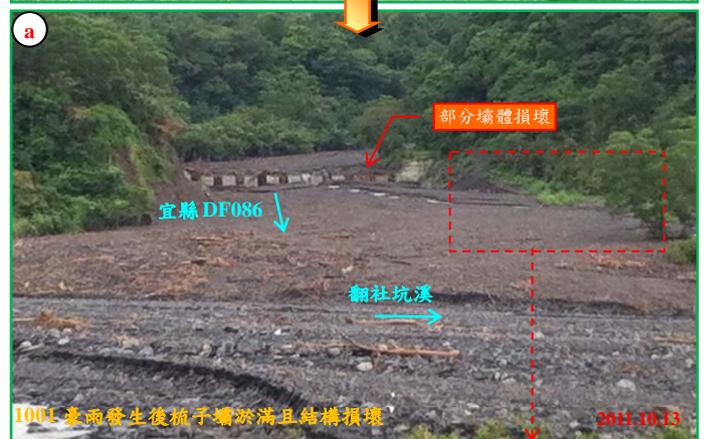
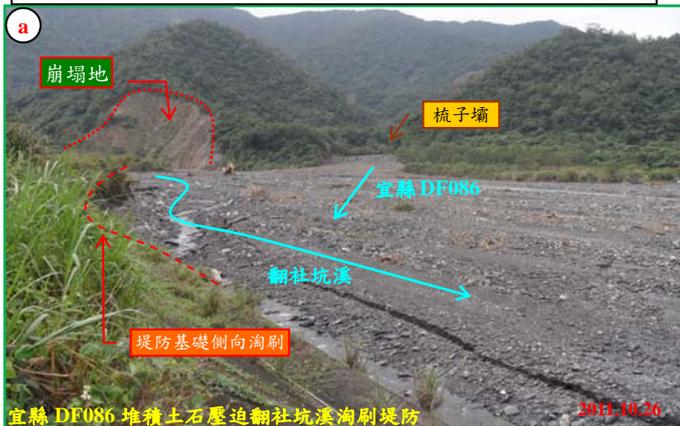
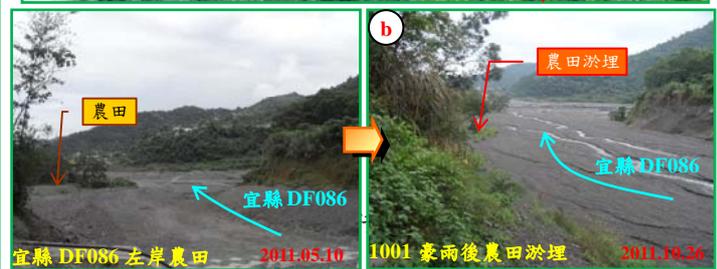
- ✓ 奈格颱風環流加上東北季風共伴效應致宜蘭地區降下豪雨，造成寒溪村落上游土石流潛勢溪流(宜縣 DF086)發生土石流災害，溪床大量土砂堆積並損壞梳子壩，土石沖積區淤埋原住民保留地農田。
- ✓ 宜縣 DF086 土石堆積於匯流口，壓迫翻社坑溪主河道，造成翻社坑溪淘刷寒溪部落旁堤防，影響部落安全。
- ✓ 人員傷亡：無。
