# 100年1001豪雨重大土石災例最速報

## 宜蘭縣一大同鄉復興村

### 100年1001豪雨-宜蘭大同-006

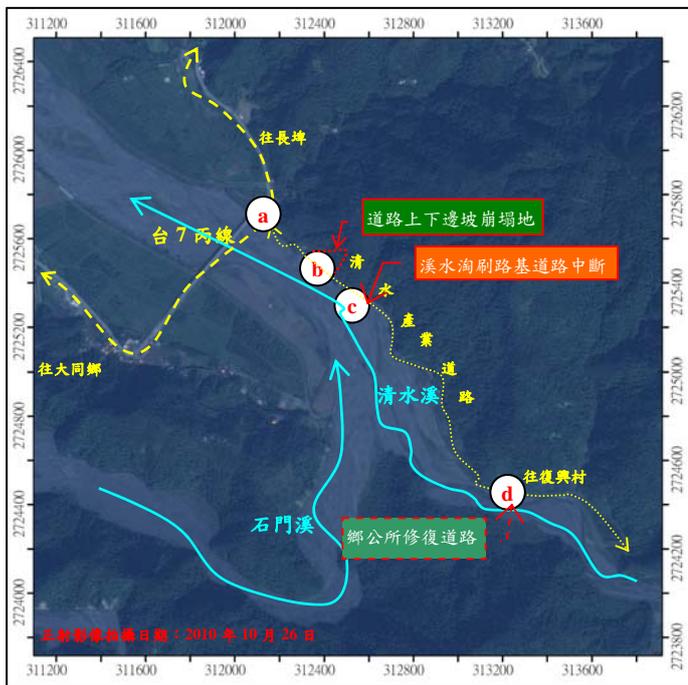
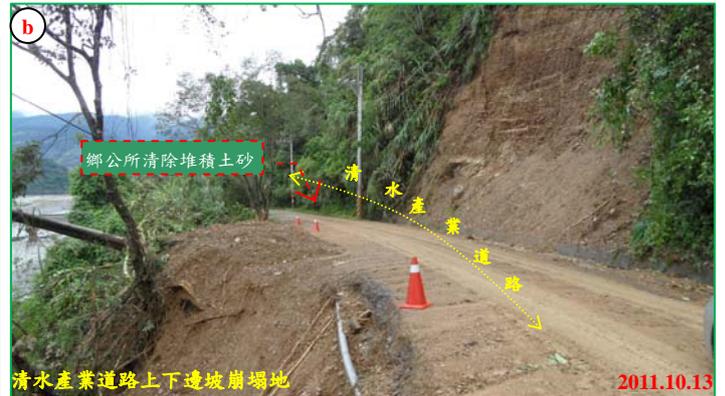
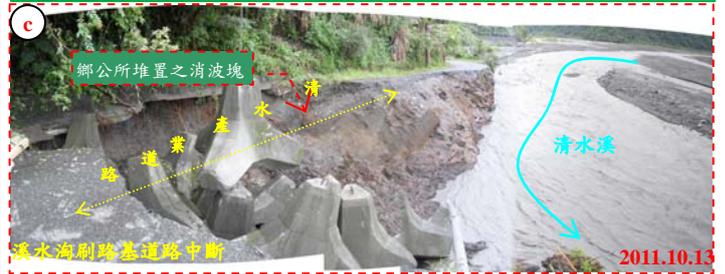
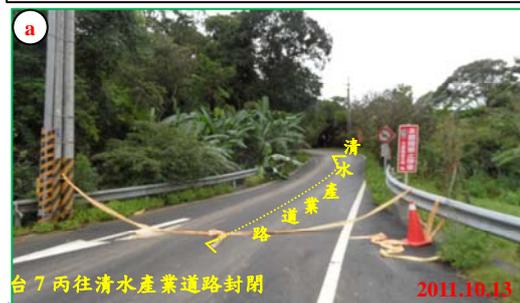
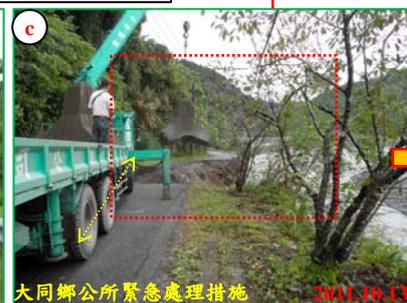
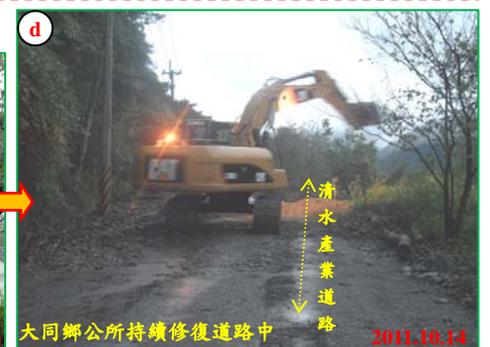
- ✓ 奈格颱風環流加上東北季風共伴效應致宜蘭地區降下豪雨，清水溪及石門溪的溪水暴漲，水流淘刷清水產業道路路基，造成道路中斷。
- ✓ 清水產業道路上下邊坡崩塌，崩積土砂堆積於路面。
- ✓ 房屋受損：無。
- ✓ 道路毀損：200m。
- ✓ 人員傷亡：無。
