宜蘭縣大同鄉復興村

一、災區基本資料

災害案件編號	100 年 1001 豪雨-宜蘭大同-007		
災區行政區域	宜蘭縣大同鄉復興村		
溪流名稱	二坑溪支流		
所屬流域	蘭陽溪流域		
土石流潛勢溪流	宜縣 004(臨時編號)		
土石流警戒基準值	550mm	參考雨量站	牛鬥(C1U501)
受災地點	地標：泰雅一路 451 巷 157 號	GPS 坐標	TWD97 X: 308166 Y: 2724936
土石流警戒發布時間	100 年 10 月 2 日 11 時 00 分(黃色警戒) 100 年 10 月 2 日 23 時 00 分(紅色警戒)		
土石流警戒解除時間	100 年 10 月 4 日 05 時 00 分(紅降黃) 100 年 10 月 4 日 11 時 00 分(解除黃色)		
災害發生時間	100 年 10 月 2 日 5 時 00 分		
現勘日期	100 年 10 月 7 日		
災害類型	土石流		
保全對象	民宅建物	一般民宅：1 戶。 農舍或倉庫：1 棟	
	公有建物	無。	
	公共設施	道路：泰雅一路 451 巷。 給水設施：蓄水池一座。	
歷史災害	98 年芭瑪颱風及 99 年梅姬颱風均有土石下移，造成溪床淤積情形。

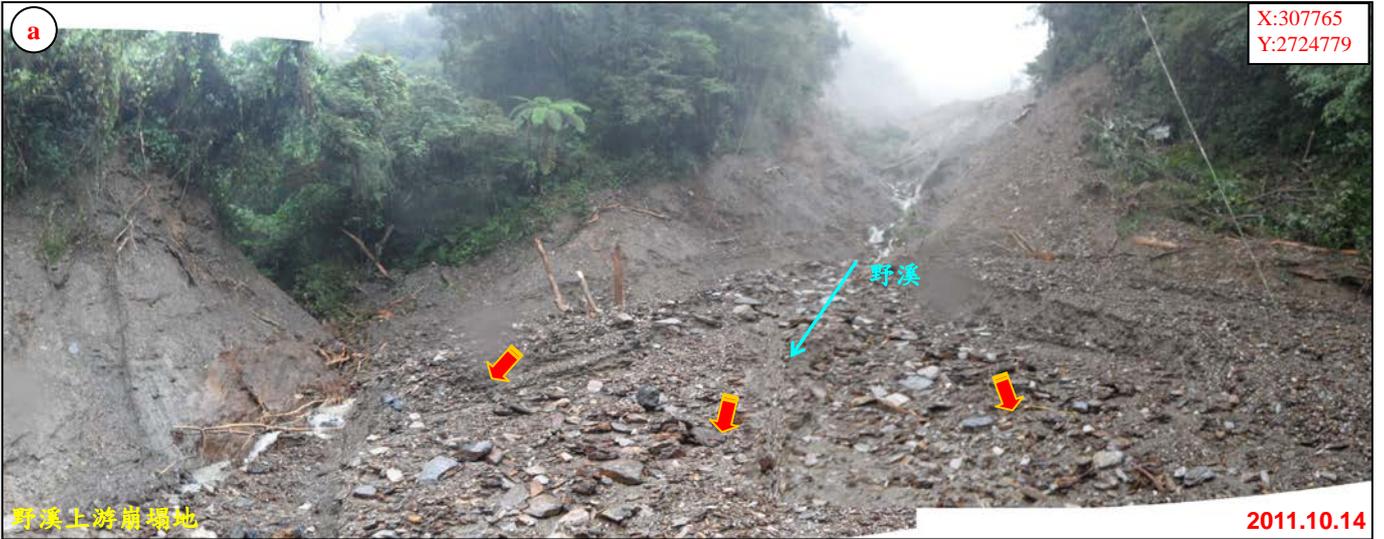
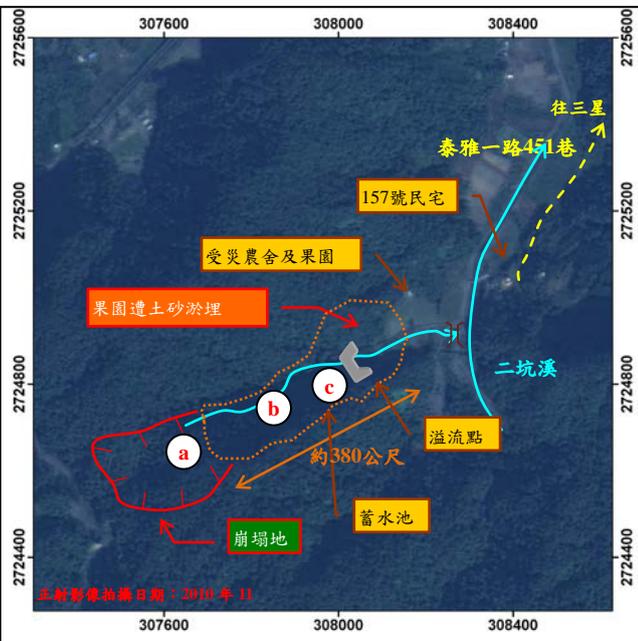
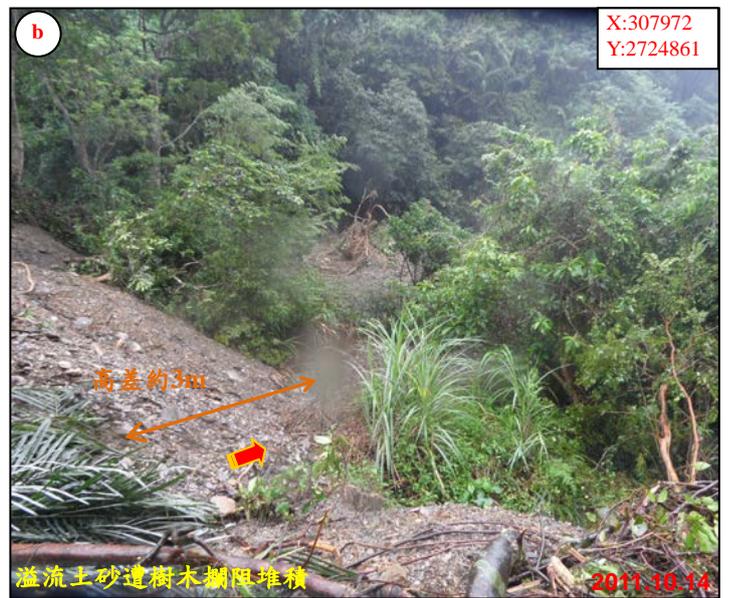
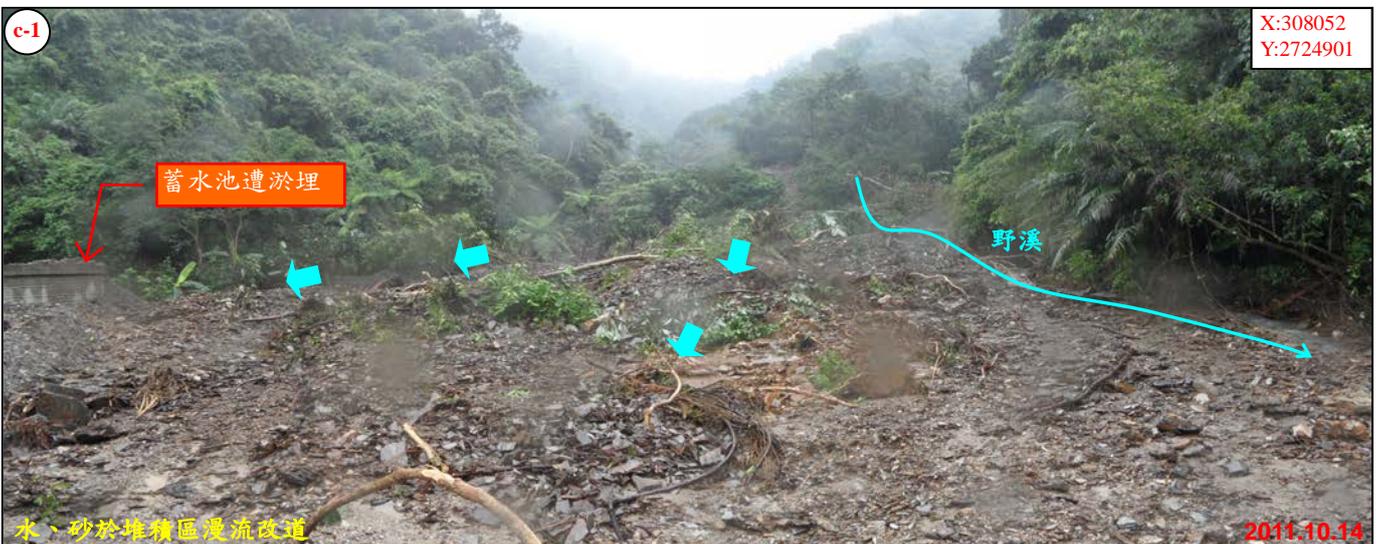
現況相片 (1/3)

疏散避難情況	疏散時間：-		疏散人數：-							
	原先規劃避難處所：-		本次疏散避難至何處：-							
	補充說明：-									
災損類型與災情描述	<p>奈格颱風環流加上東北季風的共伴效應，二坑溪支流野溪上游坡地發生崩塌，大量雨水沖刷崩積土體形成料源，造成土石流災情。</p> <p>農舍、果園、蓄水池及防砂壩遭土石流淤埋。</p>									
災損統計	民宅建物	一般民宅：1戶。 農舍：1棟。								
	公有建物	無。								
	公共設施	給水設施：蓄水池1座。								
	農林用地	果園遭土砂淤埋。								
	人命/房舍/道路毀損統計	死亡	0人	失蹤	0人	受傷	0人	房屋受損	共1棟	道路毀損
既有工程設施損壞情形	防砂壩遭土砂掩埋。									
即時處置情況	無。

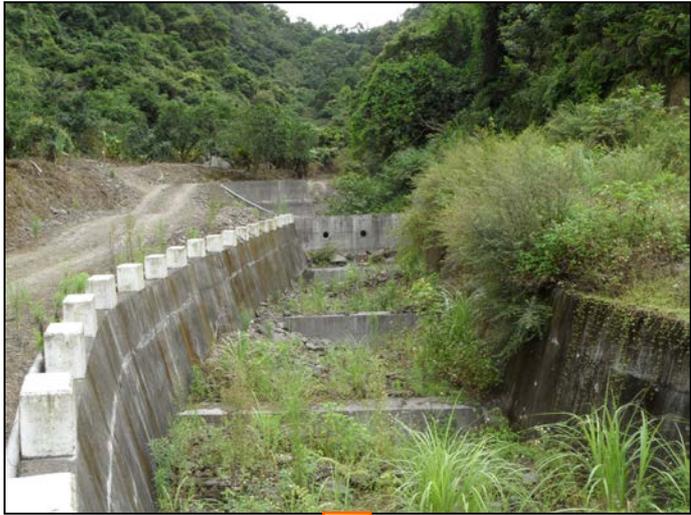
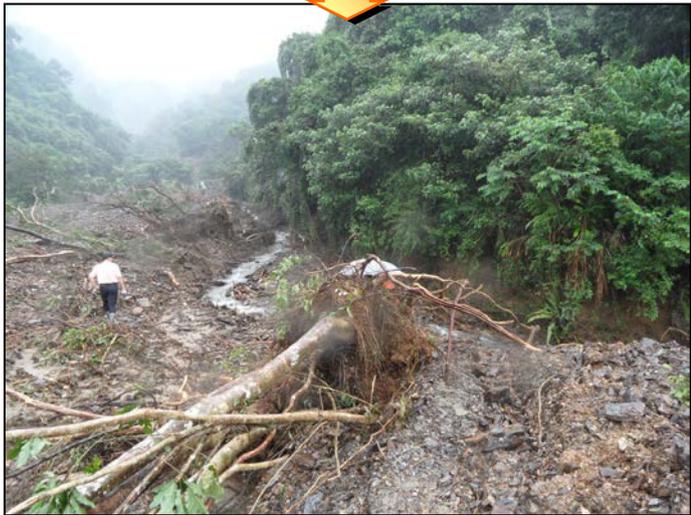
主要既有工程設施	防砂壩、固床工、護岸。
主要既有工程設施現況相片

<p data-bbox="724 1473 970 1509">溪床遭土砂淤埋</p>
	河道／構造物水理檢討
