宜蘭縣蘇澳鎮東澳里

一、災區基本資料

四、即時現勘調查

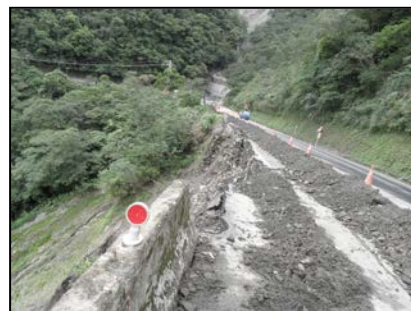
115.8K 處道路下邊坡崩塌裸露，崩塌面積約 150m²，周邊坡面為自然植生覆蓋。

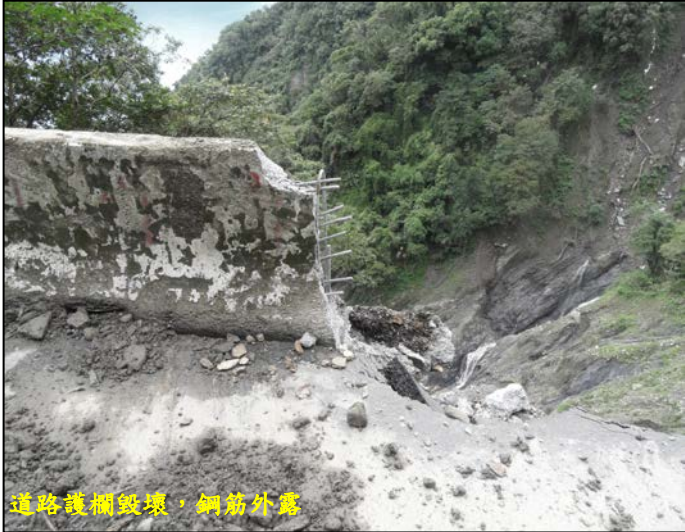
<p>道路護欄毀壞，鋼筋外露</p>

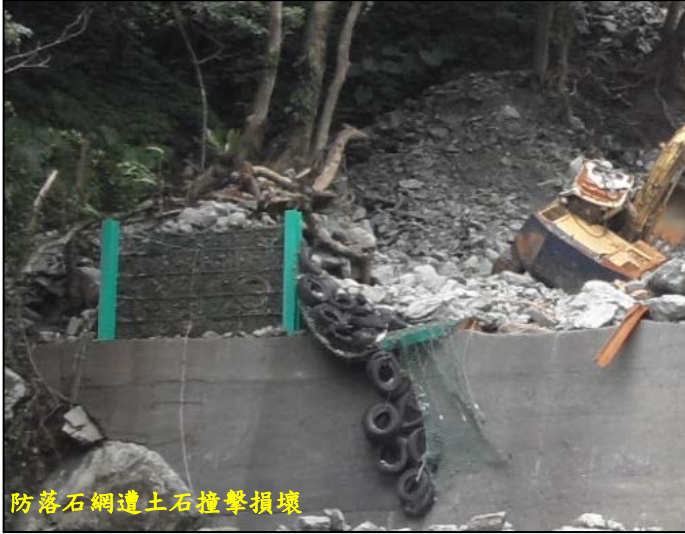
<p>防落石網遭土石撞擊損壞</p>
毀損情況	1.台9線 115.8k 處路面護欄鋼筋外露。 2.大坑橋上游防落石網遭土石撞擊損壞。
