## 屏東縣來義鄉丹林村

### 一、災區基本資料

災害案件編號		100 年南瑪都颱風-屏東來義-002		
災區行政區域		屏東縣來義鄉丹林村		
溪流名稱		神鷹瀑布		
所屬主流域		林邊溪流域		
土石流潛勢溪流		屏縣 DF029		
土石流警戒基準值		350mm	參考雨量站	來義(C1R240)
受災地點	地標：神鷹瀑布 (來義派出所)	GPS 坐標	TWD97	X：214923 Y：2491962
土石流警戒發布時間		100 年 8 月 28 日 11 時 00 分(黃色警戒)		
土石流警戒解除時間		100 年 8 月 31 日 17 時 00 分		
災害發生時間		100 年 8 月 29 日 06 時 00 分		
現勘日期		100 年 9 月 2 日		
災害類型		洪水		
保全對象	民宅建物	一般民宅：民宅約 5 戶。		
	公有建物	政府機關：來義派出所。		
	公共設施	道路：屏 110 鄉道 電力設施：台電配電系統(電桿)。 水力設施：輸水管線。		
歷史災害		神鷹瀑布上游土石流潛勢溪屏縣 DF029 於 2009 年 8 月莫拉克颱風發生土石流災害。據訪談當地居民得知，每逢颱風豪雨常有土石災害發生。。

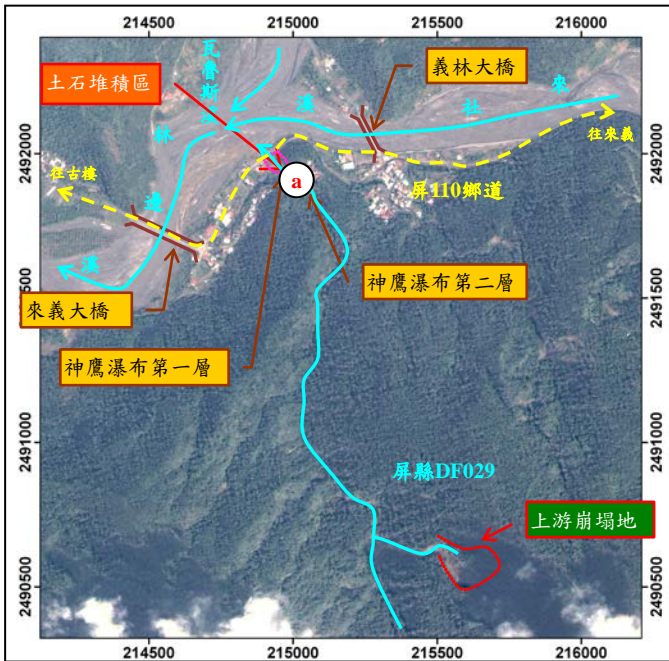
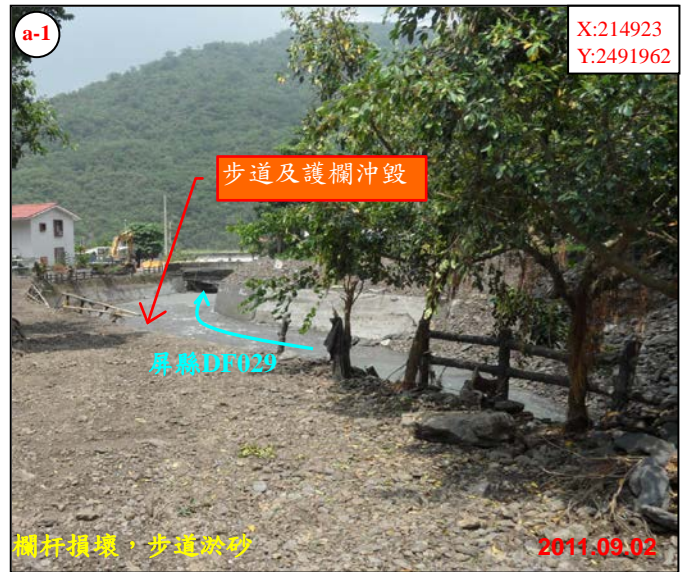
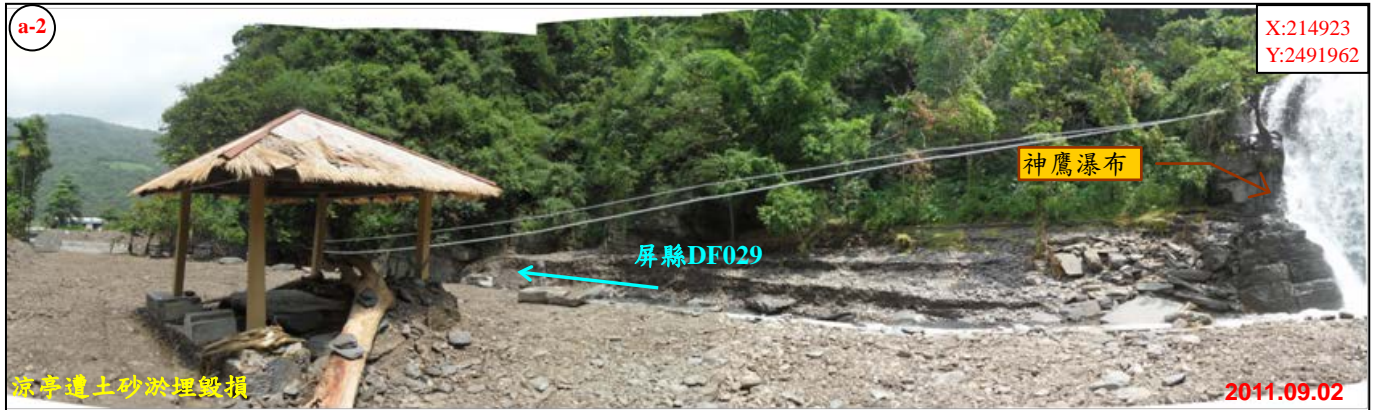
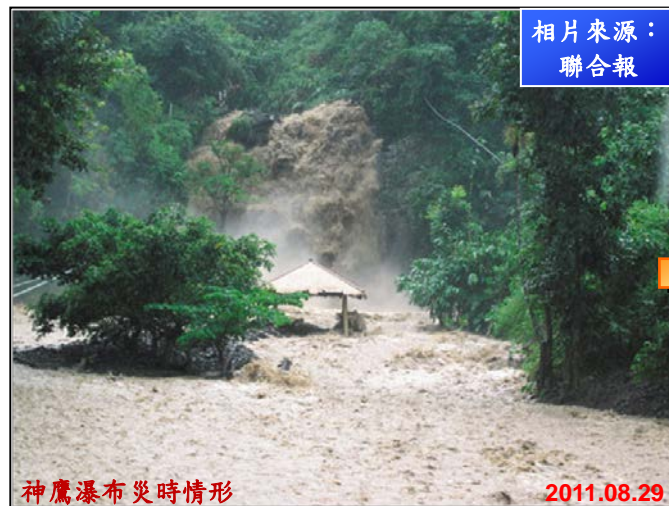
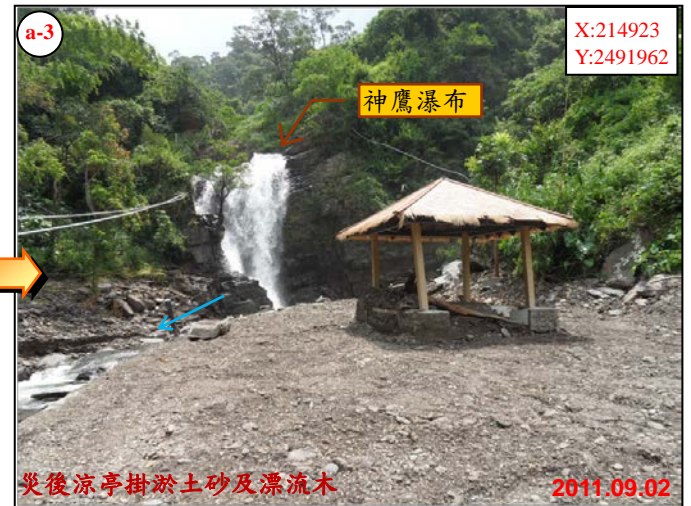
現況相片 (1/3)

疏散避難情況	疏散時間：8月27日18時		疏散人數：百餘人。		
	原先規劃避難處所： 來義高中(屏縣 DF029 避難處所)		本次疏散避難至何處： 來義高中及萬隆國小前永久屋		
災損類型與災情描述	南瑪都颱風期間，土石流潛勢溪流屏縣 DF029 發生洪水災害，瀑布下方洪水湍急並挾帶泥沙及漂流木，沖毀護欄及淤埋涼亭、河道及河岸步道。				
災損統計	民宅建物	無。。			
	公共設施	道路：洪水挾帶崩塌土石堆積於河岸步道約 100 公尺。			
	人命/房舍/道路毀損統計	死亡 0 人	失蹤 0 人	受傷 0 人	房屋受損 0 棟
既有工程設施損壞情形	河道護岸受土石磨損。				
即時處置情況	來義鄉公所調派怪手清疏河道土石。				
災區植被情況	神鷹瀑布周遭多自然林。

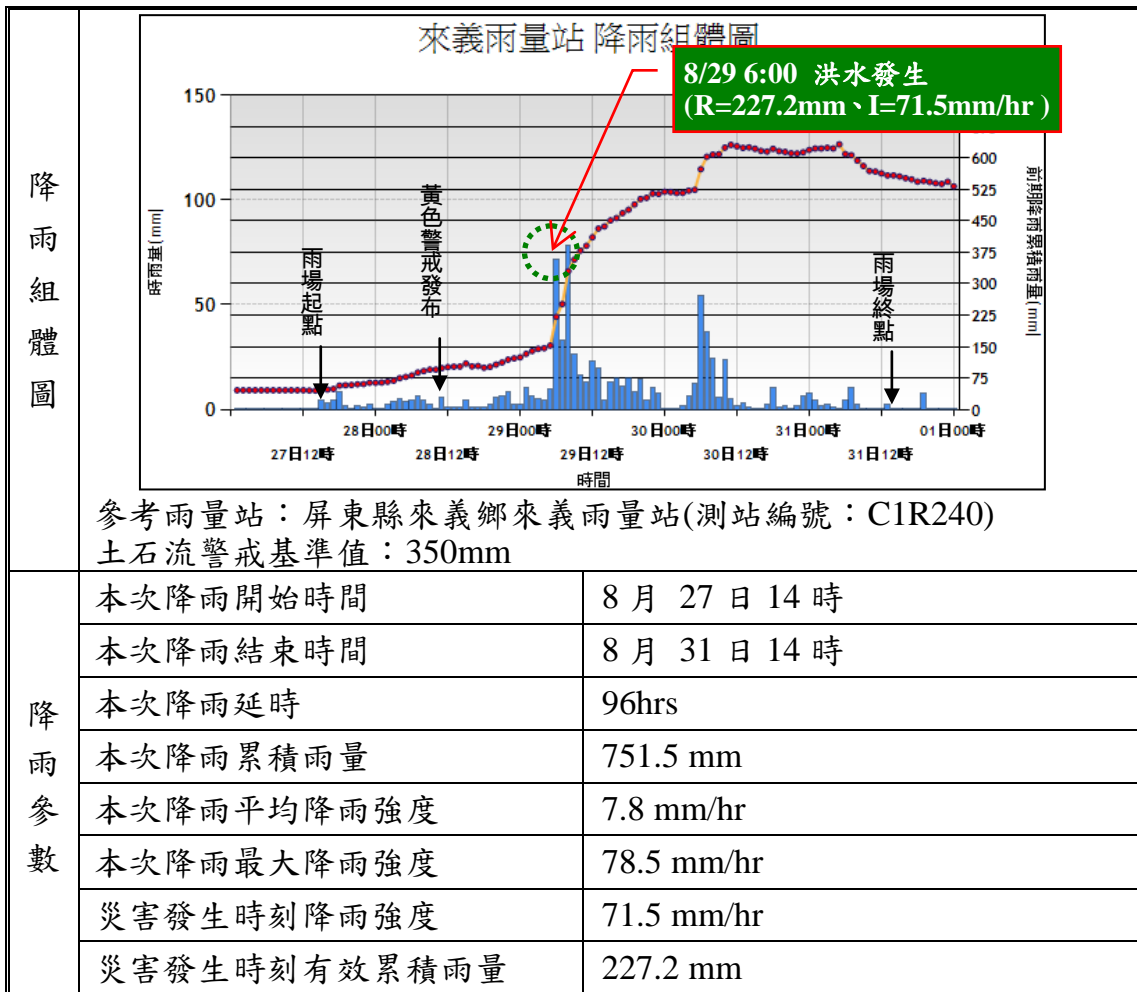
災害發生原因分析	<ol style="list-style-type: none"><li>1. 神鷹瀑布於 8 月 29 日上午 6 時左右發生洪水災情，由降雨組體圖分析，本次降雨自雨場起點至災害發生已經歷 40 小時的長延時降雨，災害發生時降雨強度 71.5mm/hr 為本次雨場之降雨峰值，造成土石流潛勢溪流屏縣 DF029 溪水暴漲，洪水挾帶上游溪床土砂運移至神鷹瀑布下游，形成本次洪水災情。</li><li>2. 由地型分析，以土石流潛勢溪流屏縣 DF029 的集水區條件推估洪峰流量約 34.2cms，由現場估測河道寬度約 5 公尺，深約 1.5 公尺通洪斷面，估計約可容許 75cms 的排洪量，受到泥砂及漂流木堆積占據河道減少通洪面積，且瀑布條件使強大的水流往下游沖毀下游涼亭及步道。</li><li>3. 由衛星影像判釋，土石流潛勢溪屏縣 DF029 上游支流曾發生崩塌約 1,600 平方公尺之源頭崩塌，成為河道上游主要土砂料源，且上游崩塌地距下游災點約 2 公里，故下游多細粒土砂堆積。經訪談得知，自 2009 年莫拉克颱風後，每逢颱風豪雨即發生土砂災害，此次南瑪都颱風帶來豐沛雨量，將土石流潛勢溪屏縣 DF029 土砂運移而下，淤埋河道為本次洪水災害發生原因。</li></ol>
二次災害可能性	<ol style="list-style-type: none"><li>1. 受到雨量及地形影響神鷹瀑布可能再次發生洪水災害，若未來上游崩塌地持續擴大亦可能發生土石流災情。</li><li>2. 下游河道未施作護岸處，背填土有流失跡象，若持續淘刷可能損及鄰近護岸，建議延長護岸。</li></ol>
