100 年南瑪都颱風重大土石災例最速報

100 年南瑪都颱風

屏東縣—來義鄉丹林村

100 年南瑪都颱風-屏東來義-002

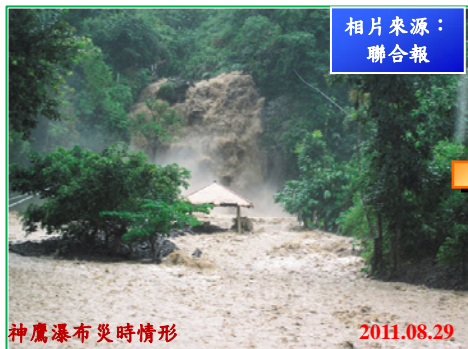
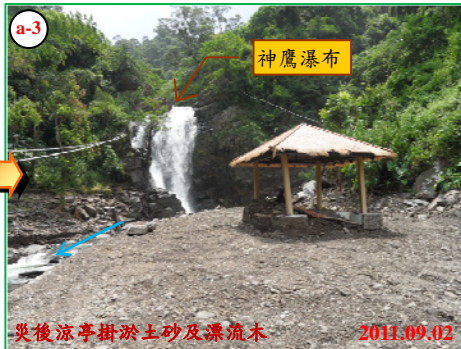
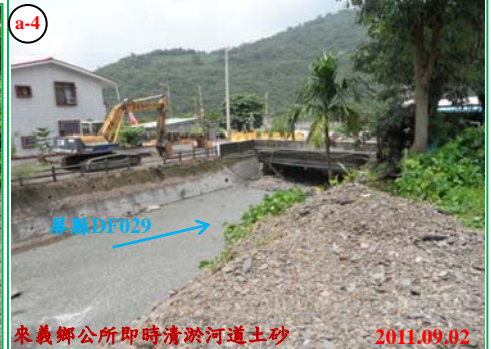
- ✓ 南瑪都颱風期間，土石流潛勢溪流屏縣 DF029 發生洪水災害，瀑布下方洪水湍急並挾帶泥沙及漂流木，沖毀護欄及淤埋涼亭、河道及河岸步道。
- ✓ 房屋受損：無。
- ✓ 道路毀損：河岸步道約 100 公尺。
- ✓ 人員傷亡：無。
