## 屏東縣牡丹鄉牡丹村

### 一、災區基本資料

災害案件編號		100 年南瑪都颱風-屏東牡丹-001			
災區行政區域		屏東縣牡丹鄉牡丹村			
溪流名稱		牡丹溪			
所屬主流域		四重溪流域			
土石流潛勢溪流		屏縣 001(臨時編號)			
土石流警戒基準值		600mm	參考雨量站	牡丹(C0R340)	
受災地點	地標：屏 199 線 20K、牡丹五號橋	GPS 坐標	TWD97	X : 230132 Y : 2449265	
土石流警戒發布時間		100 年 8 月 28 日 20 時(黃色警戒) 100 年 8 月 29 日 17 時(紅色警戒)			
土石流警戒解除時間		100 年 8 月 31 日 17 時 (紅降黃) 100 年 8 月 31 日 20 時(黃色警戒)			
災害發生時間		100 年 8 月 29 日 14 時 00 分			
現勘日期		100 年 8 月 31 日			
災害類型		崩塌、土石流			
保全對象	民宅建物	牡丹五號橋上下游民宅約 5 戶。			
	公有建物	無。			
	公共設施	道路：縣道 199 線。 橋梁：牡丹五號橋、平實二號橋、佳德橋。 電力設施：台電配電系統(電桿數座)。			
	農林用地	牡丹五號橋下游農田。			
歷史災害		牡丹五號橋上游野溪於 2005 年 7 月海棠颱風、2009 年 8 月莫拉克颱風皆發生土石流災害。據訪談當地居民得知，每逢颱風豪雨常有土石災害發生。

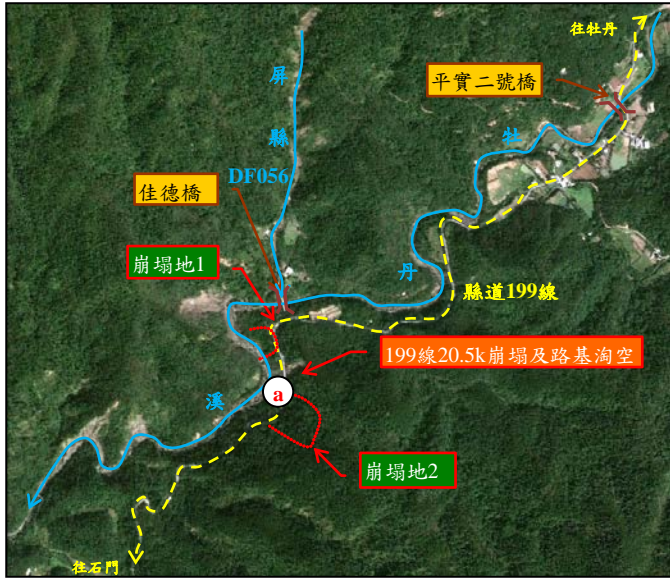
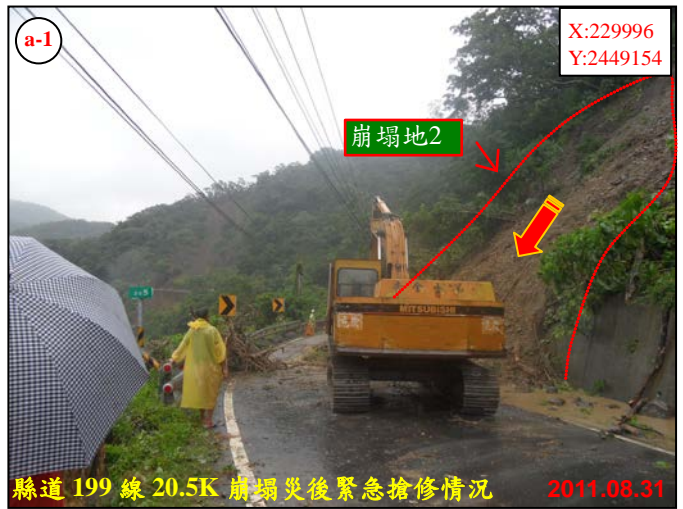
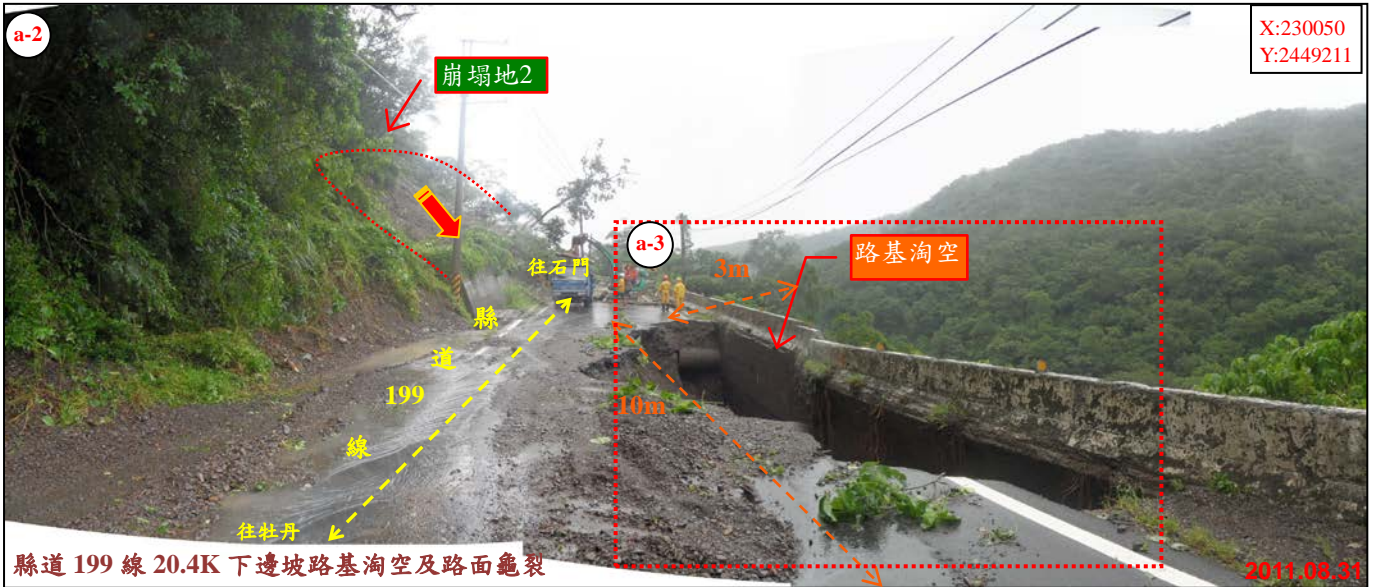
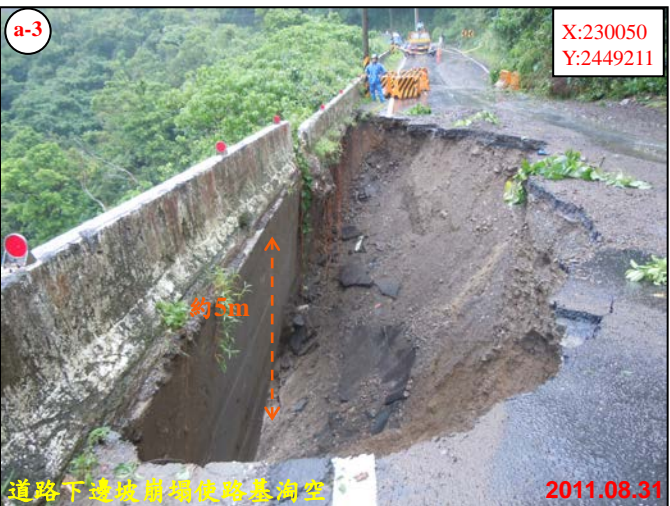
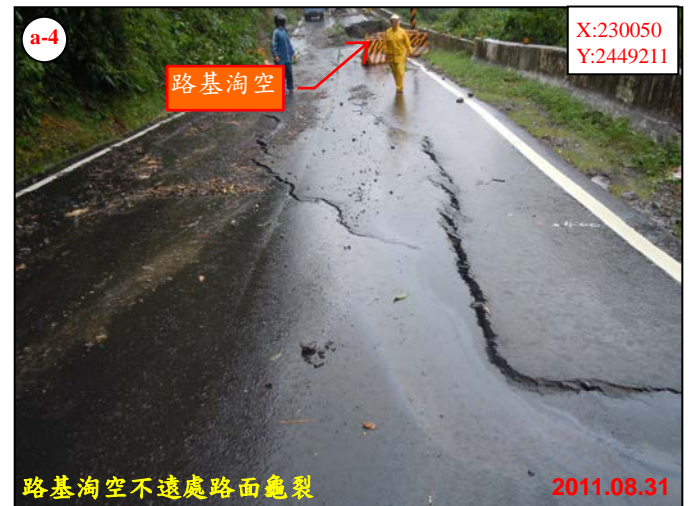
現況相片 (1/3)

疏散避難情況	疏散時間：8月29日12時		疏散人數：約15人。		
	原先規劃避難處所： 牡丹國小 (屏縣 DF056 避難處所)		本次疏散避難至何處： 牡丹國小		
災損類型與災情描述	<ol style="list-style-type: none"> <li>屏東縣牡丹鄉縣道 199 線 20K 處坡面發生下邊坡崩塌，崩塌面積長約 40 公尺、寬約 30 公尺。</li> <li>縣道 199 線 20.4K 處路基受雨水的沖刷，使路基淘空深約 7 公尺、長約 10 公尺、寬約 3 公尺。</li> <li>縣道 199 線 20.5K 處上邊坡發生崩塌，崩塌面積約長 30 公尺、寬 20 公尺。</li> <li>牡丹五號橋上游野溪爆發土石流災情，道路及橋梁遭土砂淤埋，溪水溢流於路面。</li> </ol>				
災損統計	民宅建物	無。			
	公有建物	無。			
	公共設施	道路：縣道 199 線邊坡崩塌及路基淘空，道路中斷約 200 公尺 橋梁：牡丹五號橋遭土砂淤埋，溪水漫流路面約 30 公尺。 電力：縣道 199 線 20K 處電線桿倒塌。			
	人命/房舍/道路毀損統計	死亡 0 人	失蹤 0 人	受傷 0 人	房屋受損 0 棟
既有工程設施損壞情形	<ol style="list-style-type: none"> <li>縣道 199 線 20.5k 處道路邊坡擋土牆損壞。</li> <li>牡丹五號橋護欄損壞。</li> </ol>				
即時處置情況	<ol style="list-style-type: none"> <li>交通部公路總局第三區養護工程處，於災後封閉道路、派遣機具清除道路堆積土石，並於路基淘空處設置警戒線。</li> <li>牡丹鄉公所於災後調派機具進行牡丹五號橋上下游河道清疏。</li> </ol>

崩塌地臨時編號	屏東牡丹-001	GPS 坐標	TWD97	X : 230117Y : 2449527						
崩塌區位 (現況照片 c-1, c-2)	道路下邊坡崩塌									
邊坡類型	斜交坡									
斜面坡度	45-60 度									
崩塌類型	山崩(崩落)									
崩塌地地質材料	石底層(頁岩和薄砂頁岩護層, 夾有厚層砂礫岩透鏡體)			位態	N45°W / 50°SW					
崩塌規模	長度	20m	寬度	40m	高度	20m	崩塌深	0.5m	崩塌面積	約 800m <sup>2</sup>
殘土狀況	長度	-	寬度	-	深度	-	殘土量	-		
崩塌地臨時編號	屏東牡丹-002	GPS 坐標	TWD97	X : 229996 Y : 2449154						
崩塌區位 (現況照片 a-1)	道路上邊坡崩塌									
邊坡類型	斜交坡									
斜面坡度	30-45 度									
崩塌類型	上邊坡：山崩(崩落)									
崩塌地地質材料	石底層(頁岩和薄砂頁岩護層, 夾有厚層砂礫岩透鏡體)			位態	N45°E / 40°NW					
崩塌規模(上邊坡)	長度	40m	寬度	60m	高度	20m	崩塌深	1m	崩塌面積	約 2400m <sup>2</sup>
殘土狀況(上邊坡)	長度	5m	寬度	20m	深度	0.5m	殘土量	約 100m <sup>3</sup>		
崩塌地臨時編號	屏東牡丹-003	GPS 坐標	TWD97	X : 230050 Y : 2449154						
崩塌區位 (現況照片 a-2, a-3)	道路下邊坡崩塌(路基流失)									
邊坡類型	斜交坡									
斜面坡度	30-45 度									
崩塌類型	下邊坡(路基流失)：陷落									
崩塌地地質材料	石底層(頁岩和薄砂頁岩護層, 夾有厚層砂礫岩透鏡體)			位態	N45°E / 40°NW					
崩塌規模(路基流失)	長度	3m	寬度	10m	高度	5m	崩塌深	1m	崩塌面積	約 50m <sup>2</sup>

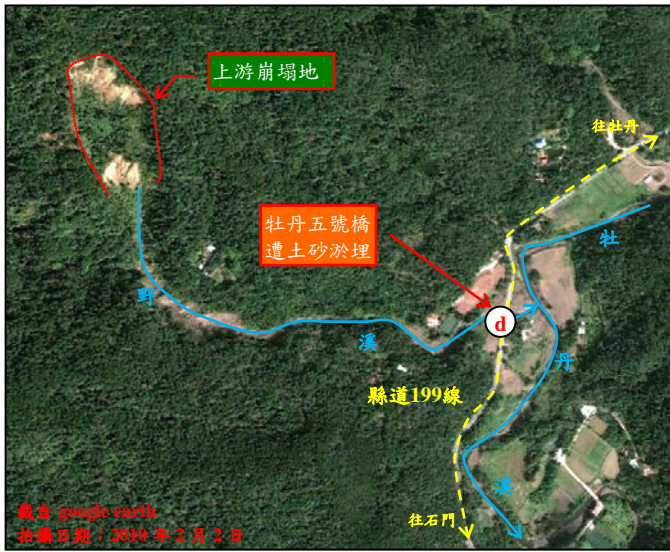
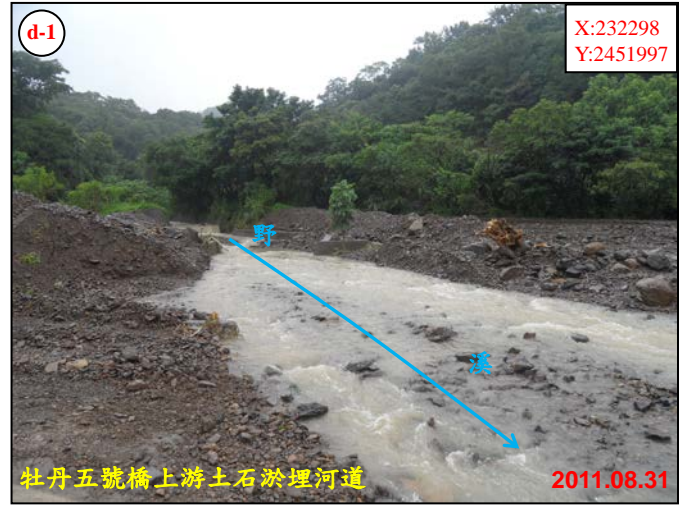
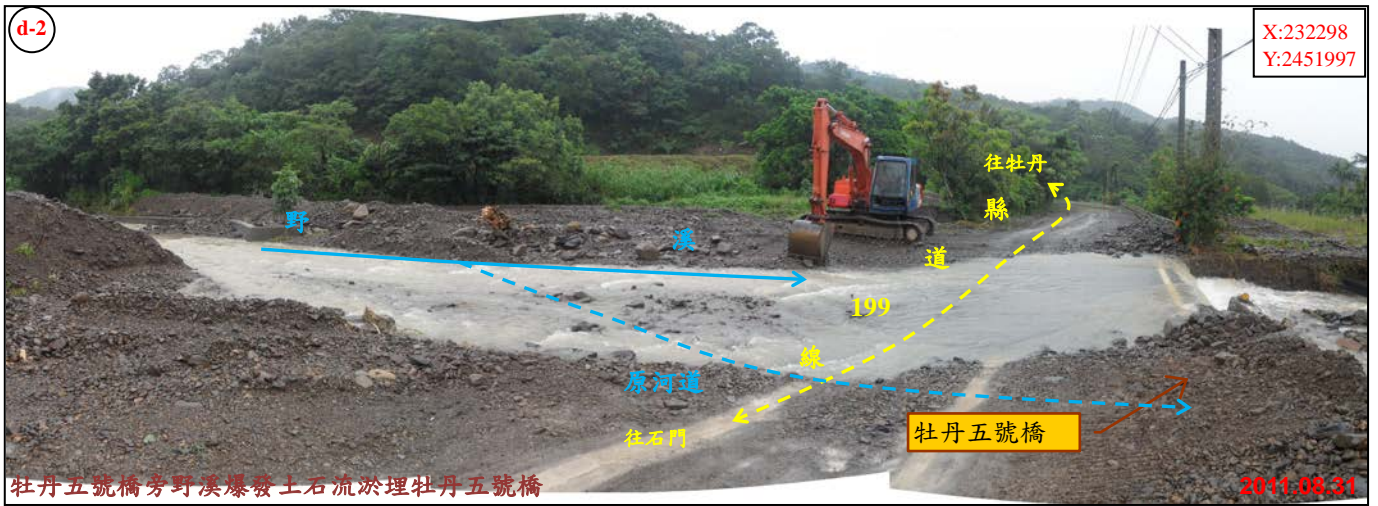
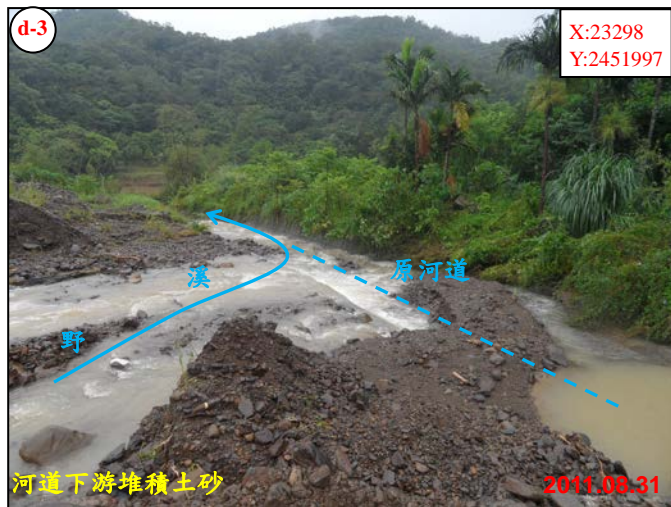
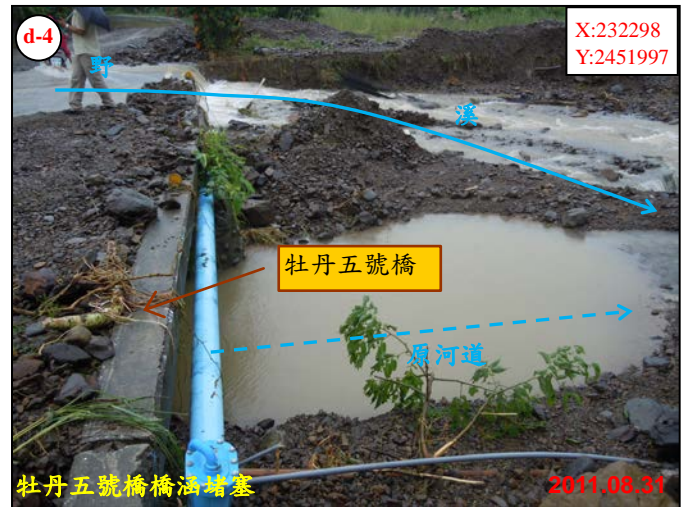
現況相片 (3/3)

主要既有工程設施	<ol style="list-style-type: none"> <li>1. 縣道 199 線 20.4k 處 20.5k 處上邊坡擋土牆。</li> <li>2. 縣道 199 線 20.4k 處下邊坡擋土牆。</li> </ol>
主要既有工程設施現況相片	 
毀損情況	<ol style="list-style-type: none"> <li>1. 縣道 199 線 20.5k 處上邊坡擋土牆未受損，惟崩塌地裸露，建議進行植生導入及邊坡排水等崩塌地整治工程。</li> <li>2. 縣道 199 線 20.4k 處下邊坡擋土牆錯動損壞，路基淘空，建議修復道路及擋土牆。</li> </ol>

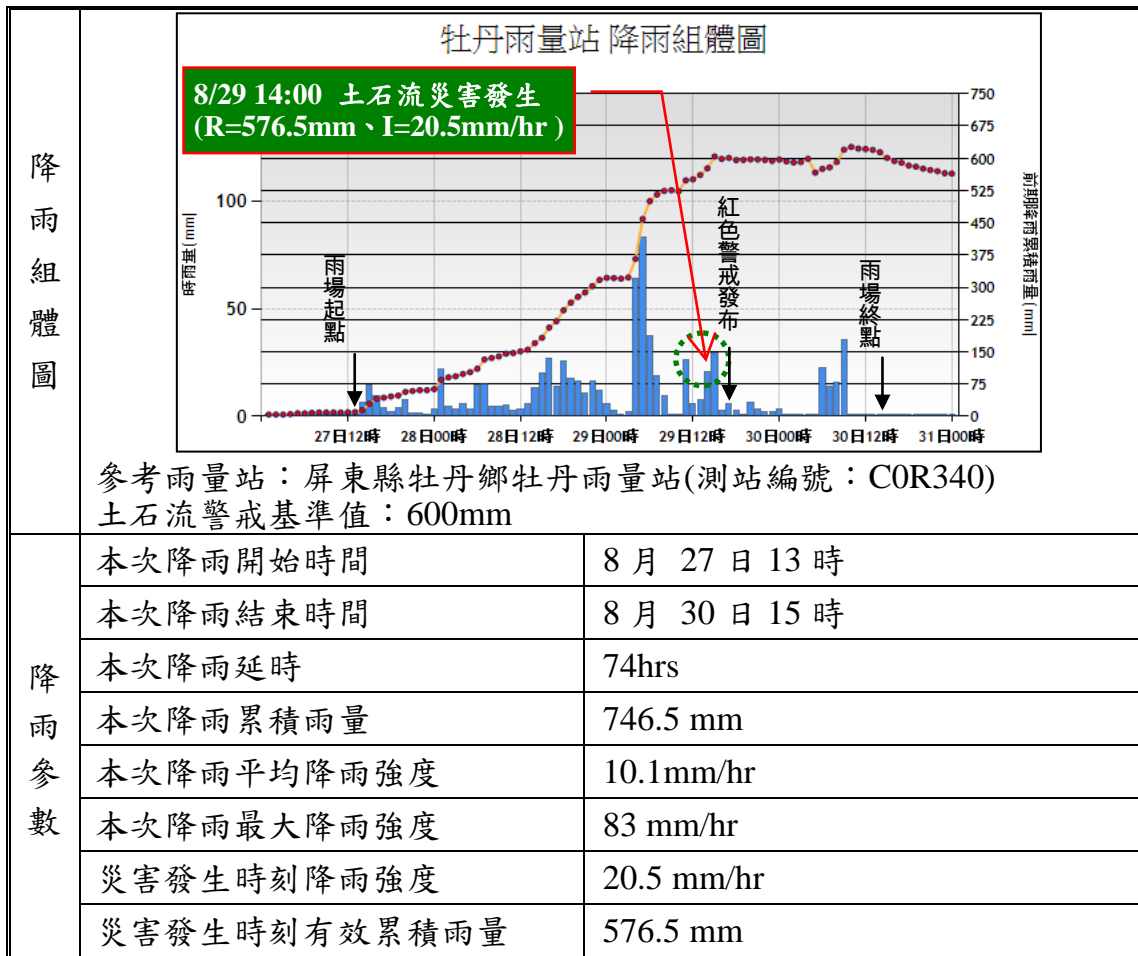
災害發生原因分析	<ol style="list-style-type: none"> <li>由降雨組體圖顯示本次降雨延時約 74 小時，共降下 746.5mm 的累積降雨量，為長延時的降雨特性；而災害發生時刻有效累積雨量為 576.5mm，趨近土石流警戒值 600mm，進而發生崩塌及土石流災情。</li> <li>依現地初步量測，縣道 199 線 20k 至 20.5k 之崩塌地，坡度陡峭(約為 33 度)，且當地地質為石底層(頁岩和薄砂頁岩互層)，岩性脆弱易崩，在坡度與地質條件下，經長延時降雨而誘發造成坡面崩塌及路基陷落淘空現象。</li> <li>由衛星影像判釋，牡丹五號橋野溪上游多河岸崩塌，且經長年向源侵蝕作用形成約 1,500 平方公尺之源頭崩塌，成為河道上游主要土砂料源，而牡丹五號橋僅於橋址處上下游段施作約 50 公尺之護岸，未能有效控制下游段之河岸沖刷崩塌，整體而言本野溪河道土砂呈現不穩定之狀態。經訪談得知，自 2005 年海棠颱風後，每逢颱風豪雨即發生土砂災害，此次南瑪都颱風</li> </ol>
----------	---
