南投縣信義鄉豐丘村

一、災區基本資料

| 災害案件編號 | | 101 年 0504 豪雨-南投信義-001 | | | |

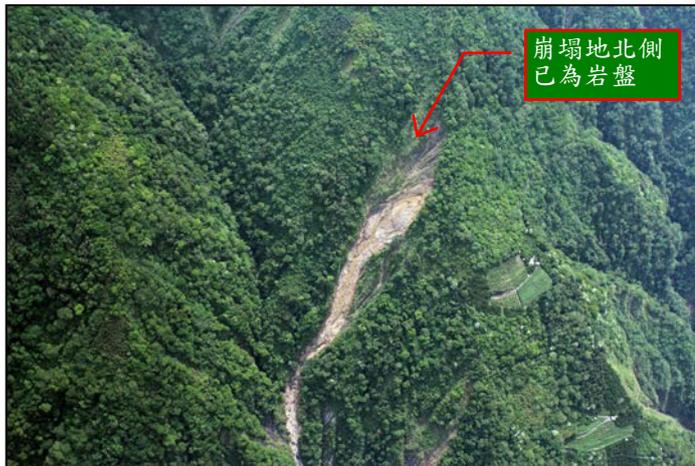
堆積區兩側屬自然原生林。

崩塌地表面尚為裸露地，兩側接鄰自然林。

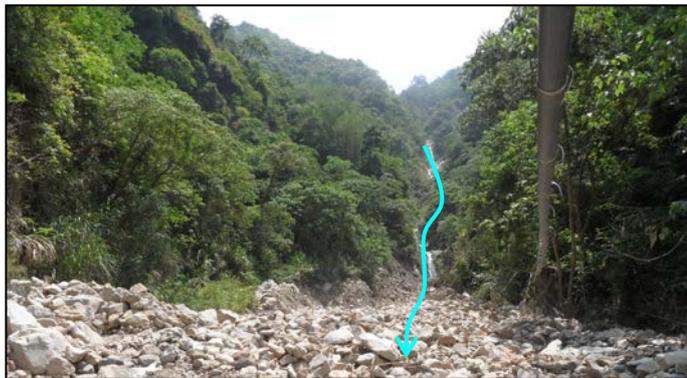
河道堆積區兩側為自然林，除了居民自行取水並無人為使用。

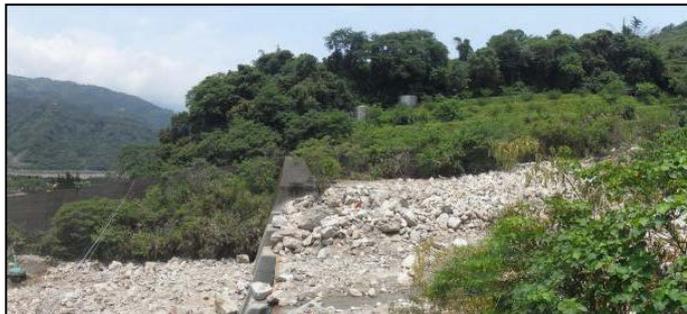
河道連續壩兩側為自然林，鄰近並無耕作與人為建物，植生良好。
