101 南投縣信義鄉神木村

一、災區基本資料

災害案件編號		101 年 0610 豪雨-南投信義-001		
災區行政區域		南投縣信義鄉神木村		
溪流名稱		和社溪		
所屬流域		陳有蘭溪流域		
土石流警戒基準值		250mm	參考雨量站	新興橋(C1I340)
受災地點	地標：隆華高枝 18 號電桿 (民和巷 57-4 號、57-7 號及 57-8 號)	GPS 坐標	TWD97	X：236873 Y：2607205
土石流警戒發布時間		101 年 6 月 10 日 17 時(紅色警戒)		
土石流警戒解除時間		101 年 6 月 16 日 11 時		
災害發生時間		101 年 6 月 11 日 19 時		
現勘日期		101 年 6 月 26 日		
災害類型		土石流、洪水		
保全對象	民宅建物	一般民宅：3 戶。		
	公共設施	道路：台 21 線。 電力設施：民和巷之輸配電設施(電線桿及地下管線)。		
歷史災害		莫拉克颱風引起頭坑溪爆發土石流，阻礙和社溪主河道引起和社溪水淘刷河岸導致民宅邊坡損毀。

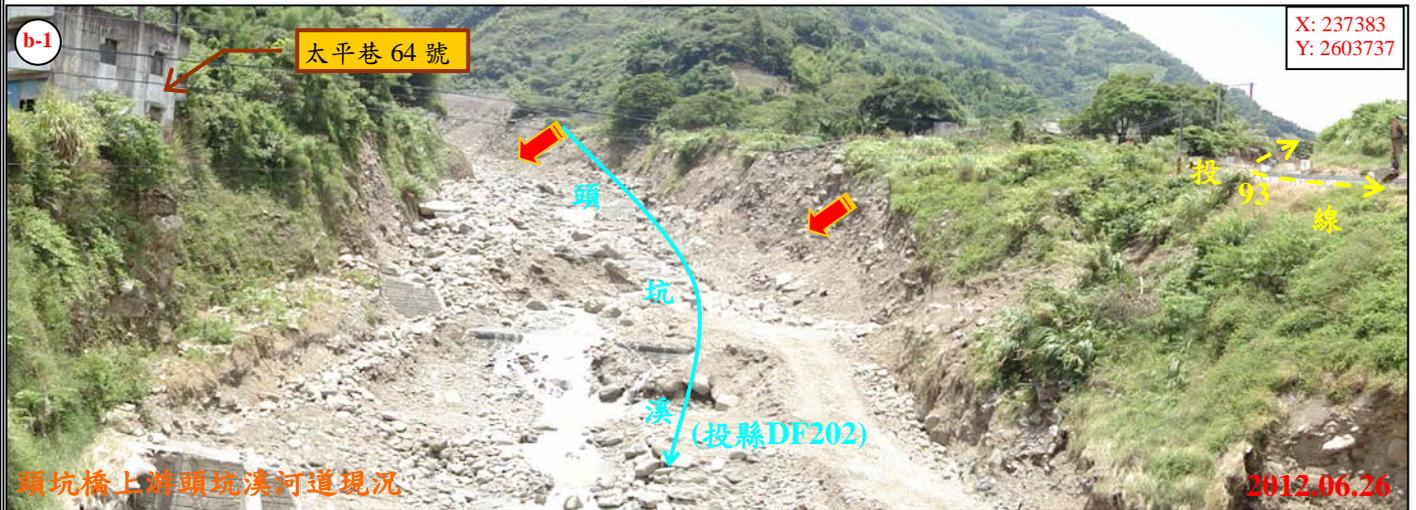
頭坑橋上游頭坑溪河道現況

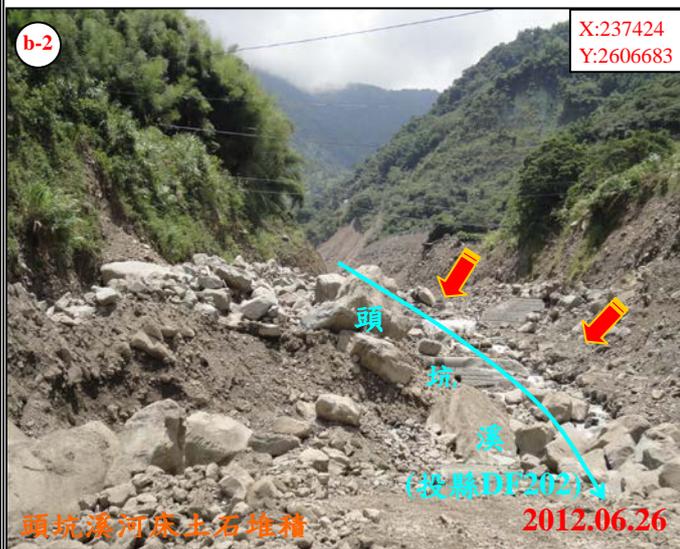
頭坑溪河床土石堆積

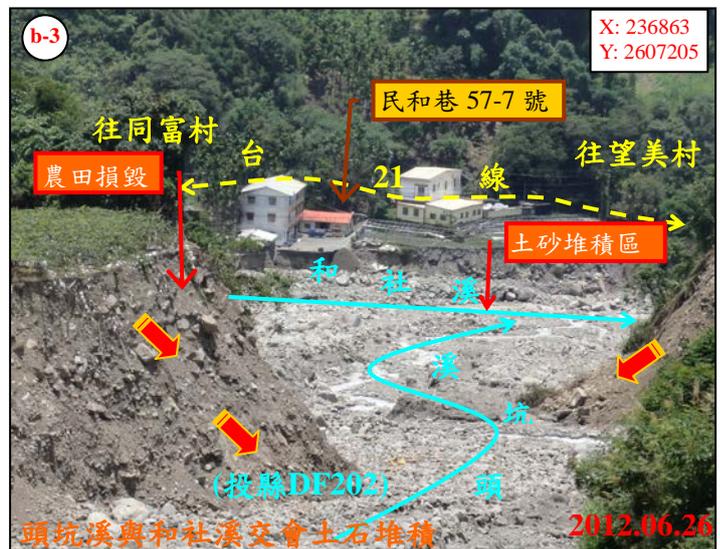
頭坑溪與和社溪交會土石堆積

災害發生原因分析	經由現場初步判斷，因頭坑溪(潛勢溪流投縣 DF202)以往已衝出大量土石，淤積於和社溪交匯處，堵塞和社溪主河道，經本次豪雨，土砂持續往溪床中央堆置淤積，形成堰塞湖，和社溪溪水因土砂堵塞河道而溢淹至左岸，土砂淤埋民宅。
二次災害可能性	和社溪河道仍堆積大量土石，倘若此處發生較大降雨，可預測頭坑溪(潛勢溪流投縣 DF202)仍可能發生土石坍塌淤積和社溪河道，將再次會發生堰塞湖。

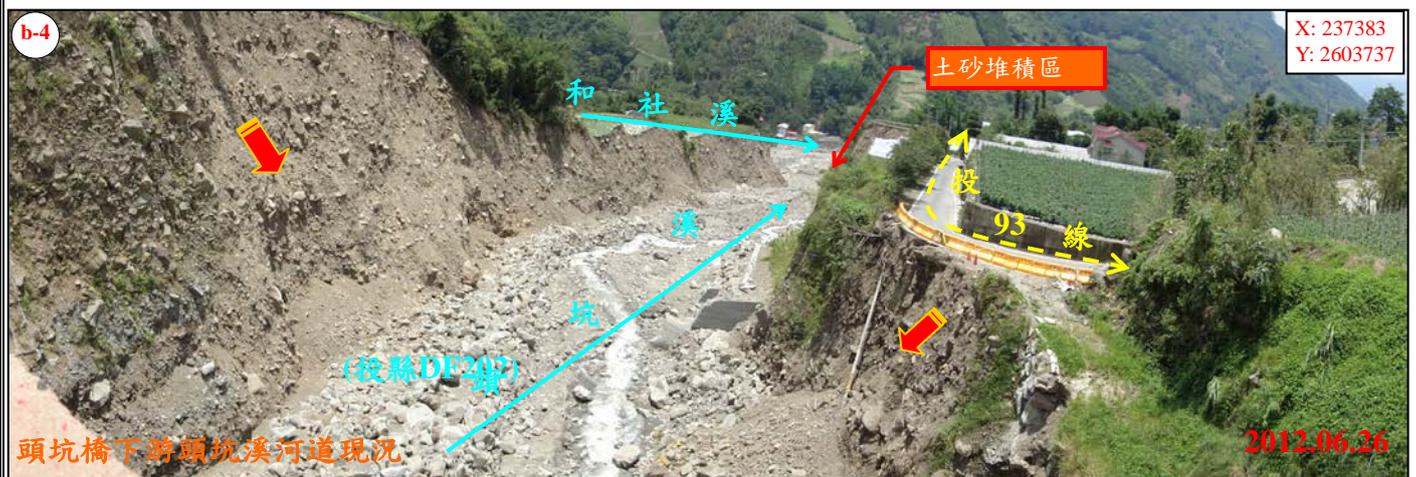
頭坑橋下游頭坑溪河道現況

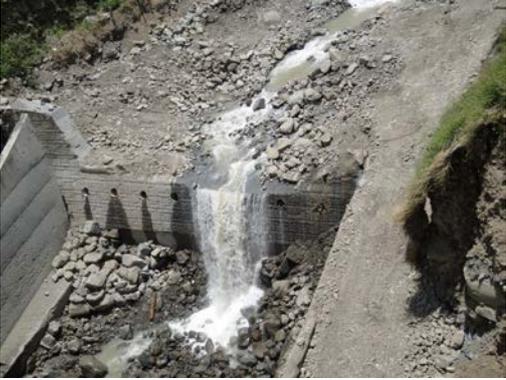
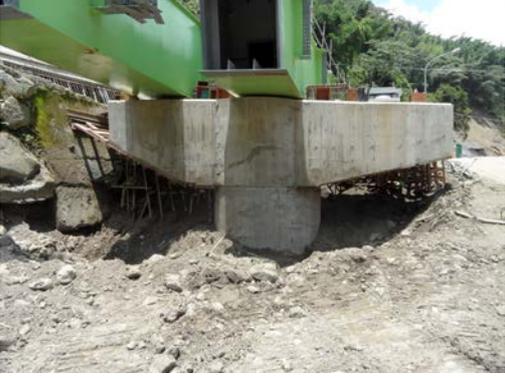
<p>主要既有工程設施</p>	<p>頭坑溪上游防砂壩與梳子壩因土石堆積已淤滿。</p>	
<p>主要既有工程設施現況相片</p>

<p>毀損情況及檢討</p>	<p>頭坑溪(潛勢溪流投縣 DF202)大量土石坍塌淤積於和社溪交匯處，堵塞和社溪主河道，且因和社溪上游大量土石堆積抬升和社溪河道，形成堰塞湖，建議此處施作工程前，應先清淤河道，進行整體性之規劃整治。</p>	<p>台 21 線興建跨河構造物</p>
