南投縣國姓鄉大旗村

一、災區基本資料

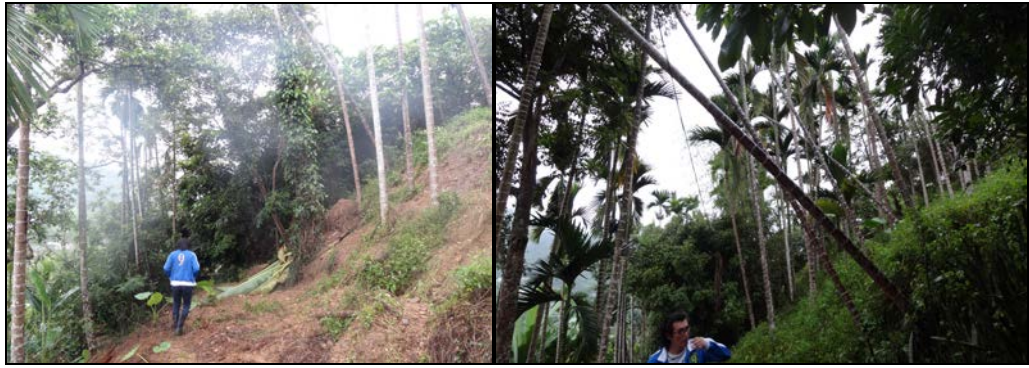
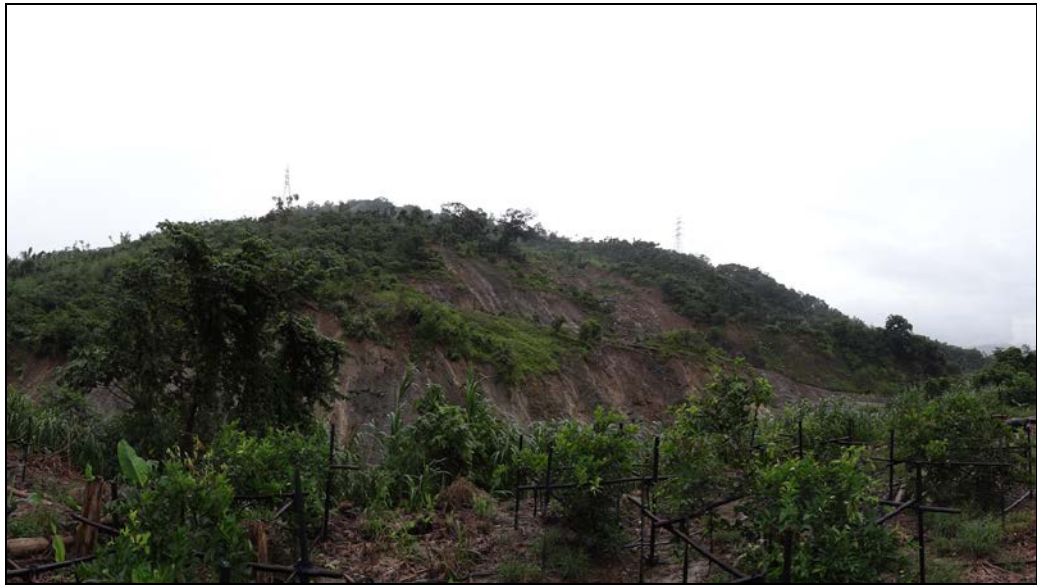
災區植被情況

地滑範圍周遭植生受到位移而傾倒，原多為自然林相。

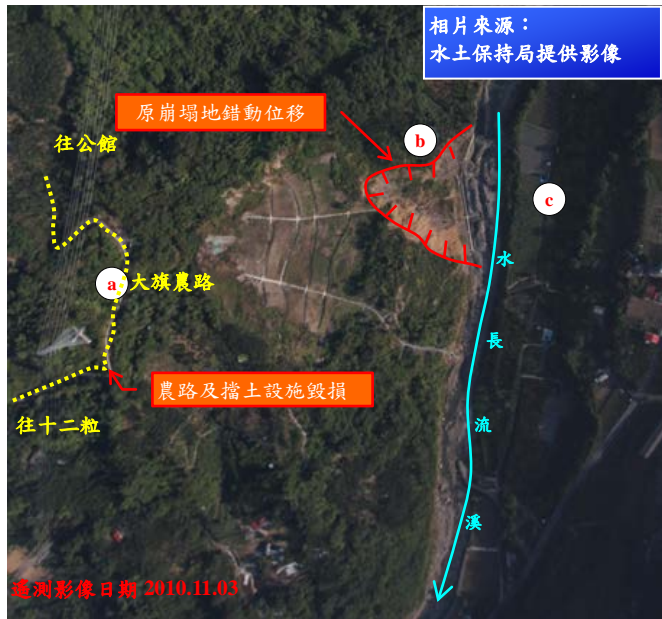
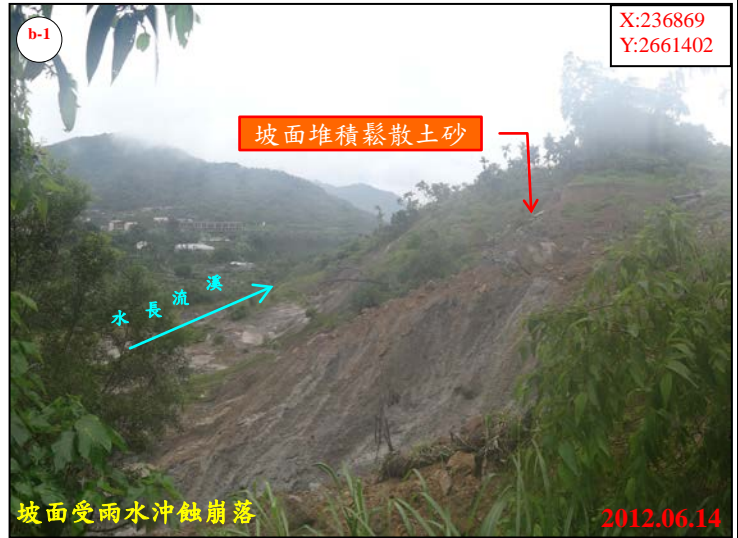
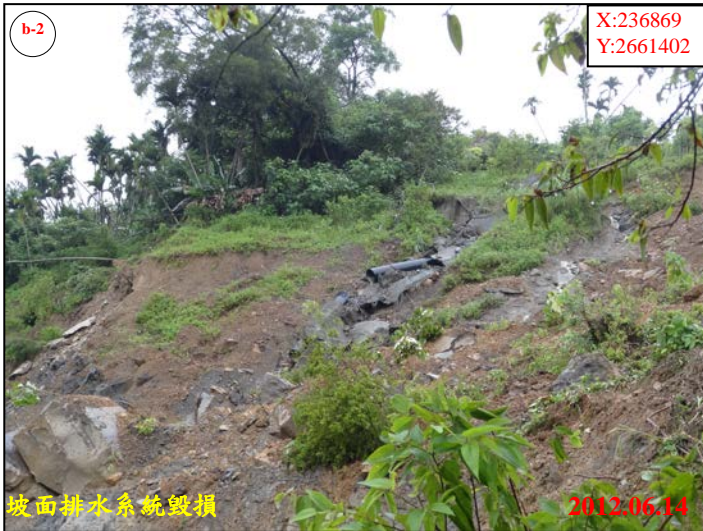
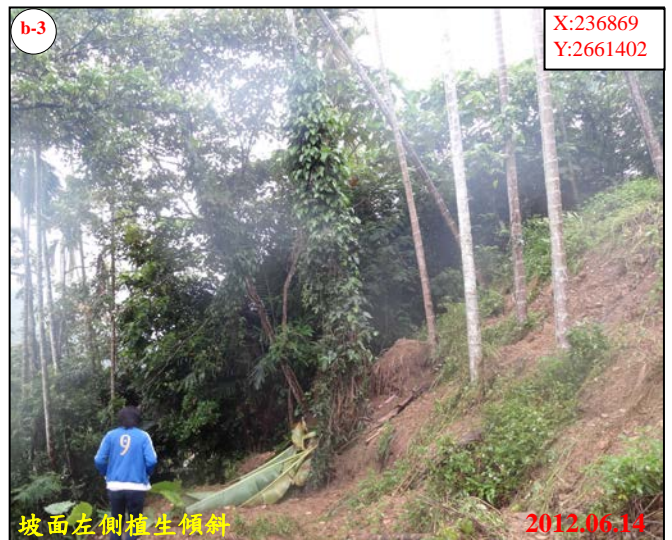
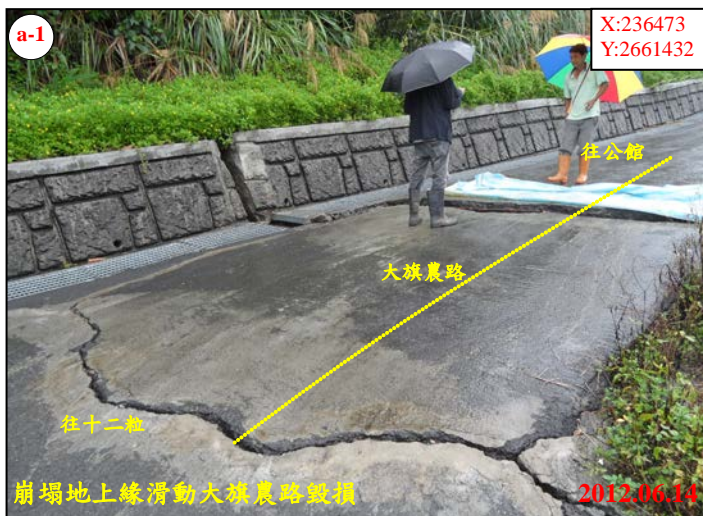
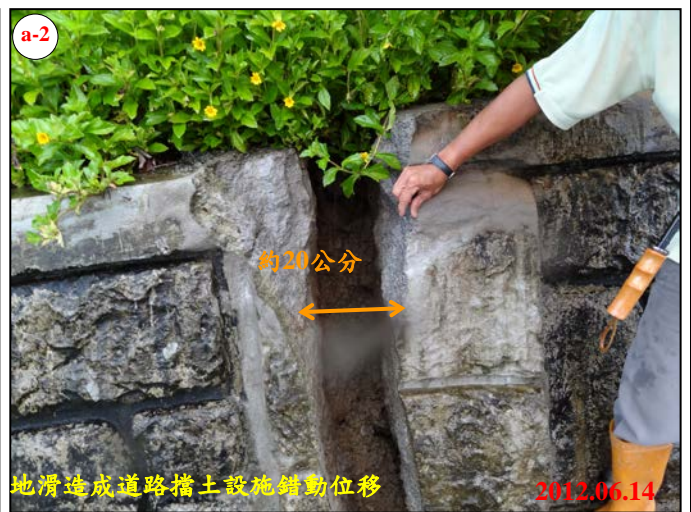
現況相片 (1/2)

疏散避難情況		疏散時間：-				疏散人數：-					
		原先規劃避難處所：-				本次疏散避難至何處：-					
		補充說明：-									
災損類型與災情描述		<p>1. 原整治坡面有下滑之情形，目前於岩盤面基樁上有部份彎折，造成護岸損毀。</p> <p>2. 道路周邊擋土設施於 6 月 11 日已有約 5 公分裂縫，於 6 月 14 日至現勘調查，已位移約 20 公分，居民暫以帆布覆蓋裂縫保護坡面。</p> <p>3. 崩塌地上緣的大旗農路為大旗村福旗巷 5 戶保全居民之對外聯通道路，本次地滑造成路面龜裂毀損。</p>									
災損統計	民宅建物	無。									
	公有建物	無。									
	公共設施	道路毀損：大旗農路約 50 公尺。									
	農林用地	無。									
	人命/房舍/道路毀損統計	死亡	0 人	失蹤	0 人	受傷	0 人	房屋受損	共 0 棟	道路毀損	約 50m
即時處置情況		1. 民眾採用帆布覆蓋路面。									
崩塌地臨時編號		南投國姓-001		GPS 坐標		TWD97		X：236869 Y：2661402			
崩塌區位		河岸崩塌									
邊坡類型		斜交坡									
斜面坡度		45-60 度									
崩塌類型		地滑									
崩塌地主要岩性		台地堆積層(礫石、砂及黏土)				位態		N40°E / 60°SE			
崩塌規模		長度	330m	寬度	150m	高度	m	崩塌深	m	崩塌面積	約m ²
殘土狀況		長度	—	寬度	—	深度	—	殘土量	—

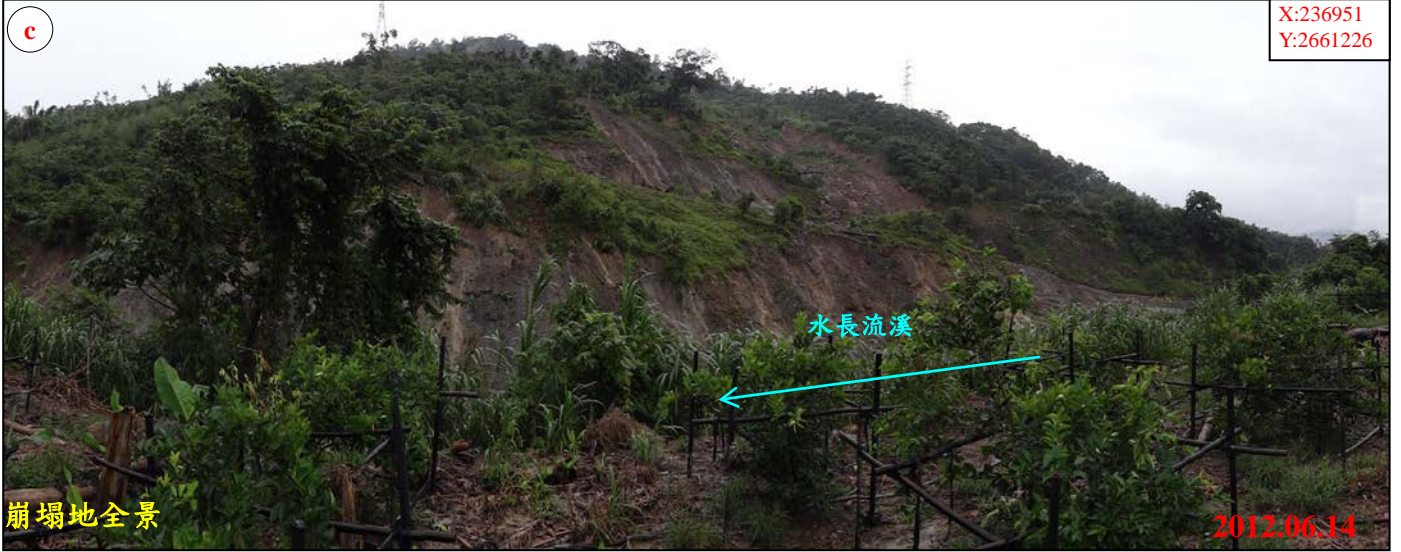
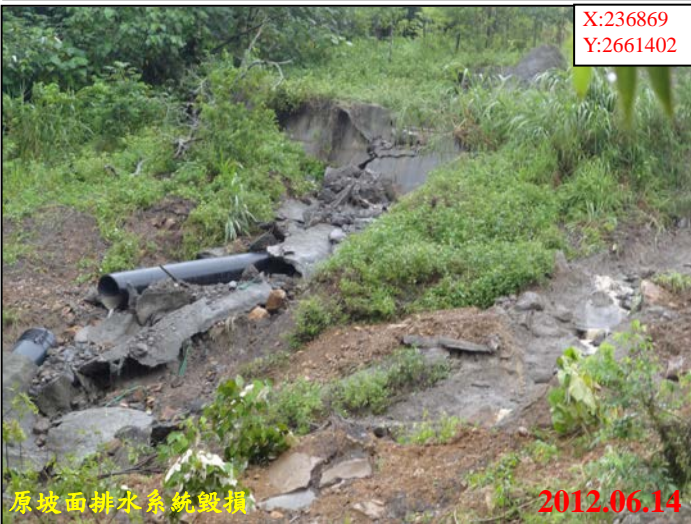
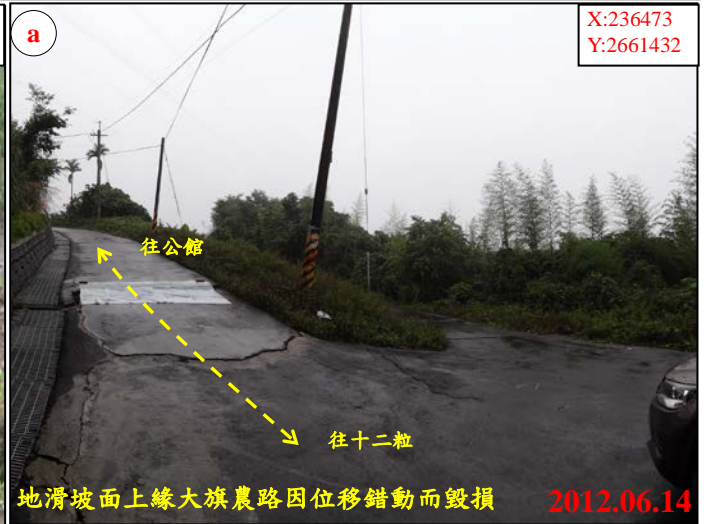
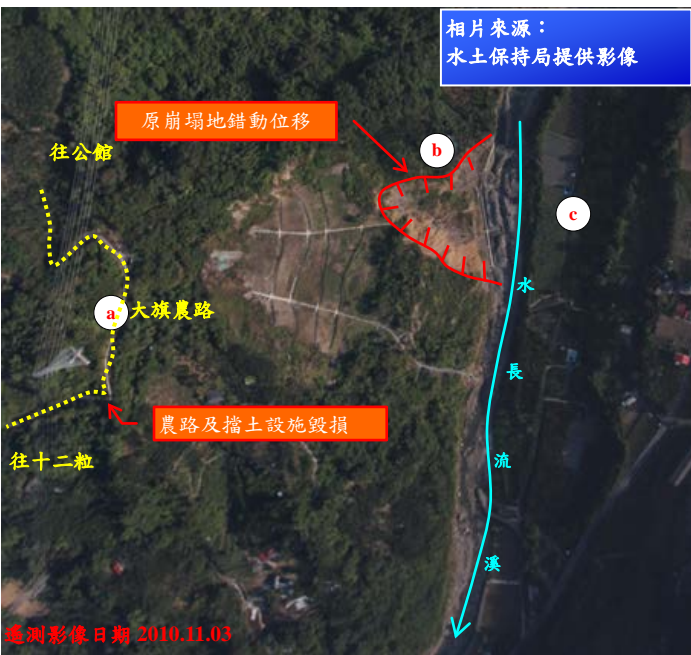
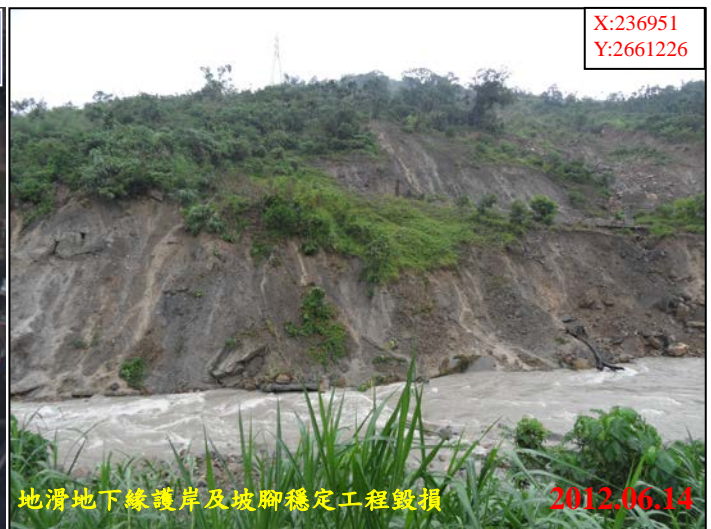
現況相片 (2/2)

災害發生原因 分析	本處地滑災害主要的地層為台地堆積，該地層多為礫石、黏土及砂組成，因未經沉積作用，故孔隙較大入滲較佳，在本次豪雨的長時間降雨條件下，造成土體的水分含量高，並受重力作用影響，造成該處持續地滑現象。
二次災害可能性	經訪談當地村長及居民，於6月11日上午地滑坡面上緣的大旗農路，路面及周邊擋土設施原約5公分的裂縫，至現勘時6月13日擋土設施已裂損為20公分，顯示大旗村地滑地2天內受連日豪雨有顯著的滑動跡象。未來若持續地滑，將可能有大量土體堆置於下緣的水長流溪，造成洪氾或土石流災害。
