台中市和平區天輪里

災害案件編號		101 年 0610 豪雨-台中和平-001		
災區行政區域		台中市和平區天輪里		
溪流名稱		土石流潛勢溪流中市 DF020		
所屬流域		大甲溪流域		
土石流潛勢溪流		中市 DF020		
土石流警戒基準值		300mm	參考雨量站	白冷 (C1F9C1)
受災地點	地標：東關路二段 115 之 1 號 民宅(台 8 線 22k 旁)	GPS 坐標	TWD97	X: 241805 Y: 2675731
土石流警戒發布時間		101 年 6 月 10 日 17 時 00 分(黃色警戒) 101 年 6 月 10 日 20 時 00 分(紅色警戒)		
土石流警戒解除時間		101 年 6 月 15 日 17 時 00 分(紅降黃) 101 年 6 月 16 日 11 時 00 分(解除黃色)		
災害發生時間		101 年 6 月 14 日 12 時 00 分		
現勘日期		101 年 6 月 18 日		
災害類型		洪水		
保全對象	民宅建物	一般民宅：東關路二段 115 之 1 號民宅。		
	公有建物	無		
	公共設施	道路：台 8 線。 橋梁：天輪白冷吊橋。		
	農林用地	無		
歷史災害		過去於民國 93 年敏督利颱風侵台期間，當時引發之七二水災使此處民宅地基已被洪水掏空過。

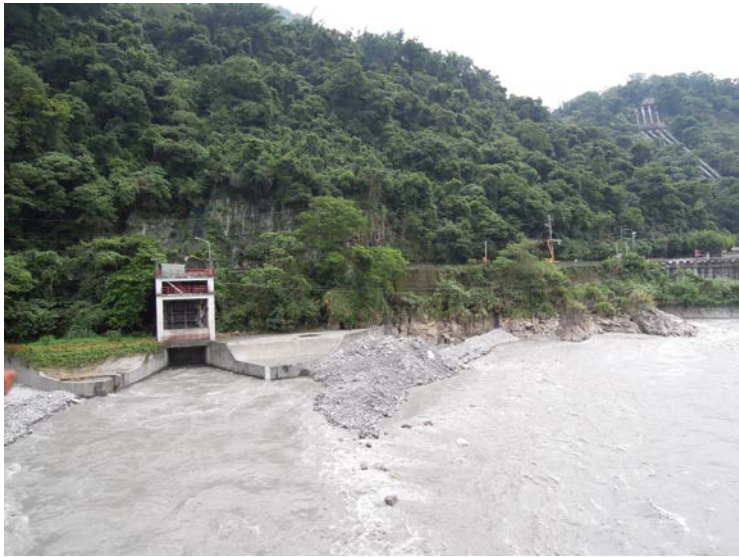
災害地點上游側為自然林，鄰近並無耕作，植生良好。

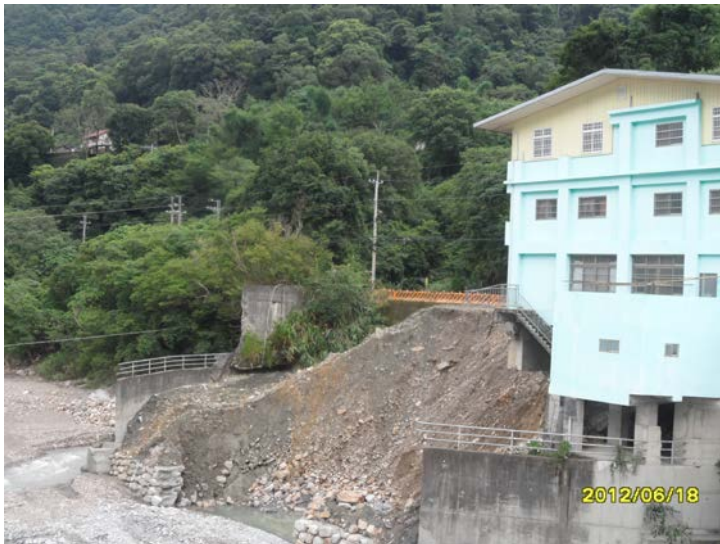
災害地點下游側為自然林，鄰近並無耕作，僅鄰近受災地點地基有護欄人為建物，植生良好。

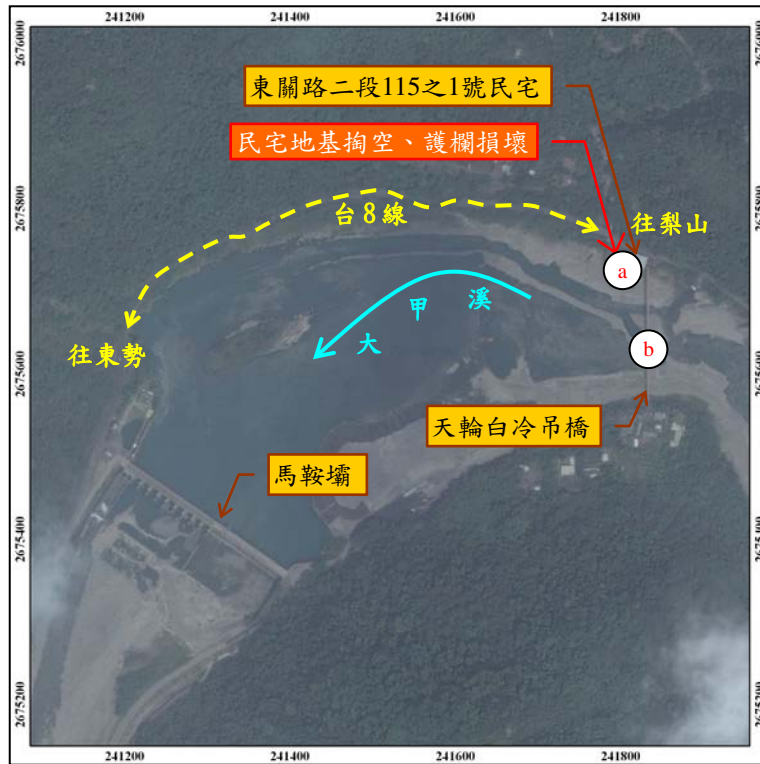
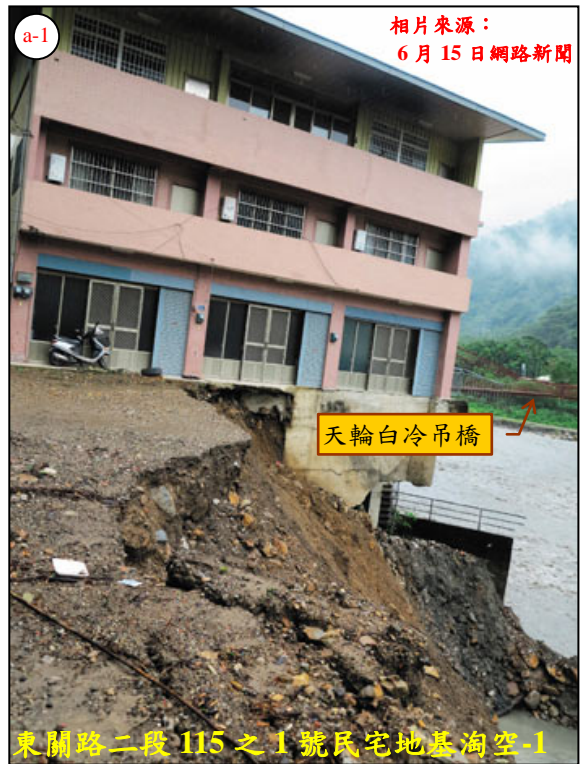
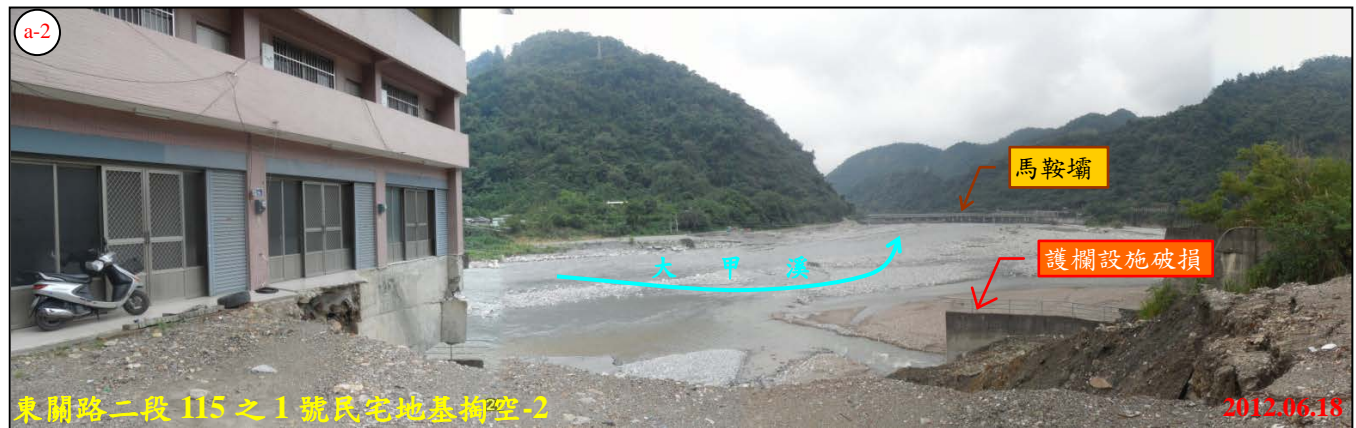
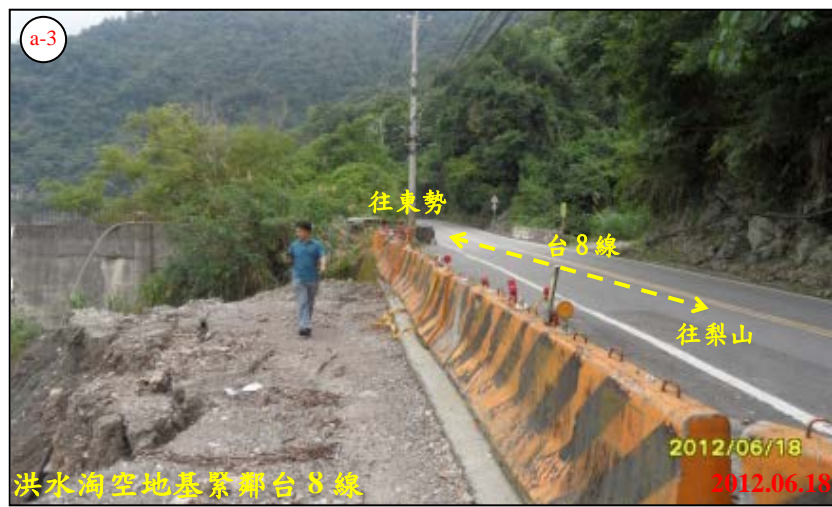
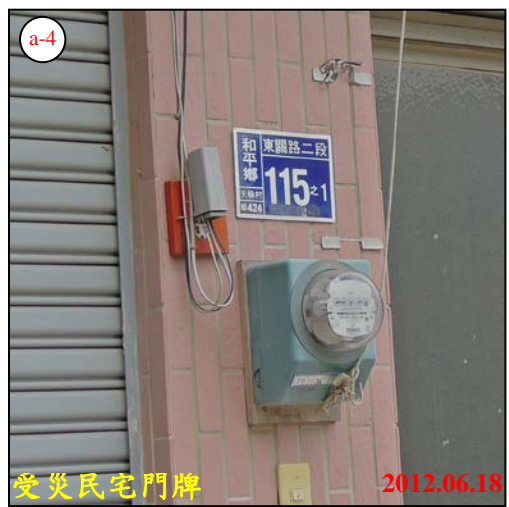
現況相片 (1/2)

疏散避難情況	疏散時間：-月-日-時	疏散人數：-人。										
	原先規劃避難處所： 和平國小	本次疏散避難至何處： 自行避難										
	補充說明：本次於土石流發生前村長惟恐災情發生，先行通知民眾進行避難。											
災損類型與災情描述	<p>1. 大甲溪溪水暴漲，淘刷天輪白冷吊橋右側三棟相連的透天住宅地基，造成民宅基礎、護欄、地基淘空流失，危害住戶生命財產安全。</p> <p>2. 民宅前方地基緊鄰台 8 線，地基流失影響道路安全。</p>											
災損統計	人命/房舍/道路毀損統計	<table border="1"> <tr> <td>死亡</td> <td>0 人</td> <td>失蹤</td> <td>0 人</td> <td>受傷</td> <td>0 人</td> <td>房屋受損</td> <td>共 1 棟</td> <td>道路毀損</td> <td>0 m</td> </tr> </table>	死亡	0 人	失蹤	0 人	受傷	0 人	房屋受損	共 1 棟	道路毀損	0 m
死亡	0 人	失蹤	0 人	受傷	0 人	房屋受損	共 1 棟	道路毀損	0 m			
既有工程設施損壞情形	河道旁民宅地基及護欄設施遭暴漲溪水掏空。											
即時處置情況	於道路旁放置紐澤西護欄劃分警戒範圍，維護人車安全。

災害發生原因分析	台中市和平區天輪里大甲溪沿岸民宅(東關路二段115之1號)，於6月14日上午12時左右發生洪水災害，由降雨組體圖分析，自6月10日至6月13日期間，降雨延時達85小時，導致大甲溪上游夾帶大量溪水沖刷河道旁民宅地基，又災害發生處位於河道轉彎處，河水沖刷應力集中，致使地基護欄設施破損，地基土方遭掏空致災。
二次災害可能性	目前受災民宅地基尚未修復，若未來豪雨引發大甲溪流量暴增，研判民宅可能發生崩塌災害。

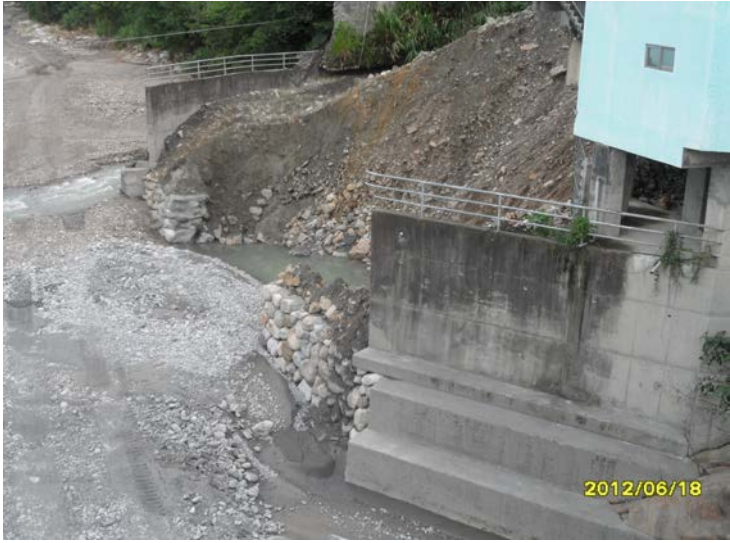
主要既有工程設施	民宅地基護欄設施
主要既有工程設施現況相片

河道／結構物水理檢討	<ol style="list-style-type: none">1. 河道結構物受損情形：民宅地基護欄設施遭暴漲溪水掏空，以至於受損民宅無法居住。2. 功能性評估：目前護欄遭破壞，失去原有保護民宅地基之功能。
