## 台中市和平區梨山里

### 一、災區基本資料

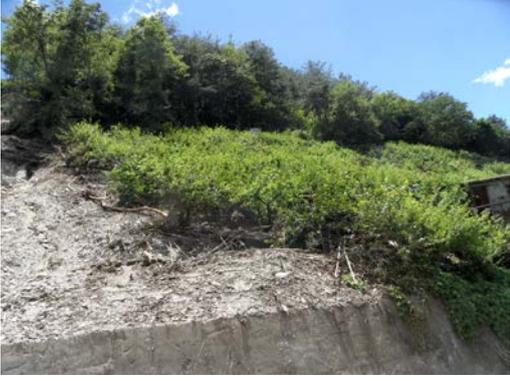
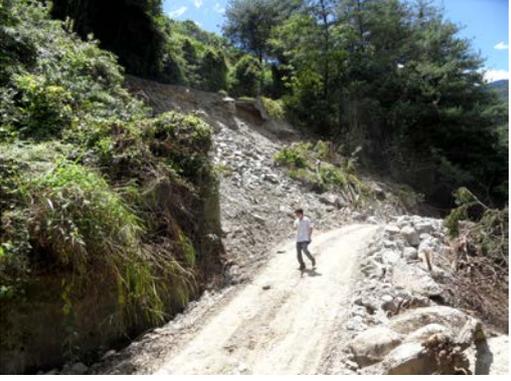
崩塌面下方坡面栽種果園					崩塌面兩側為無開發自然林

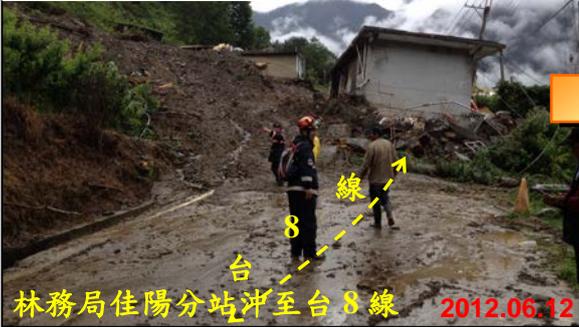
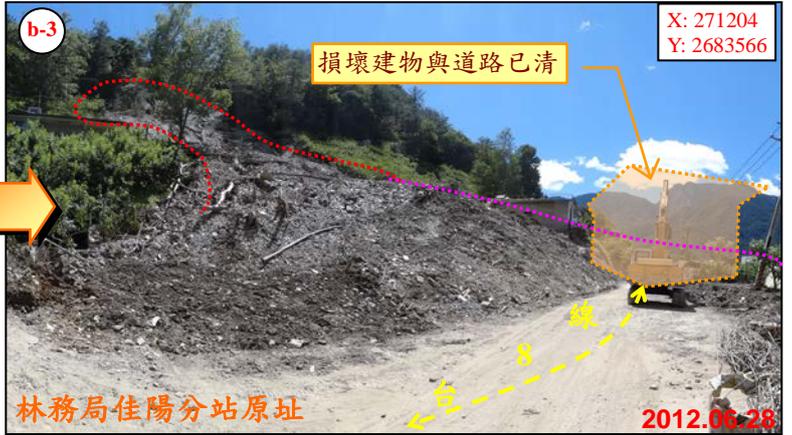
6月12日災害現場  
(德基派出所提供)

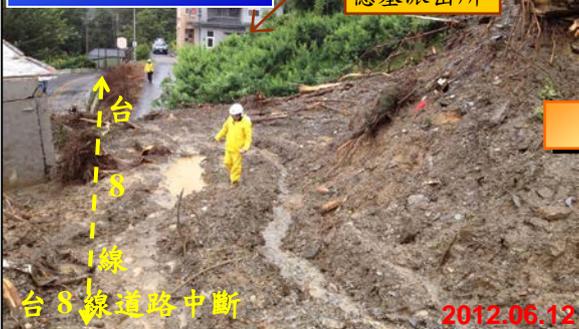
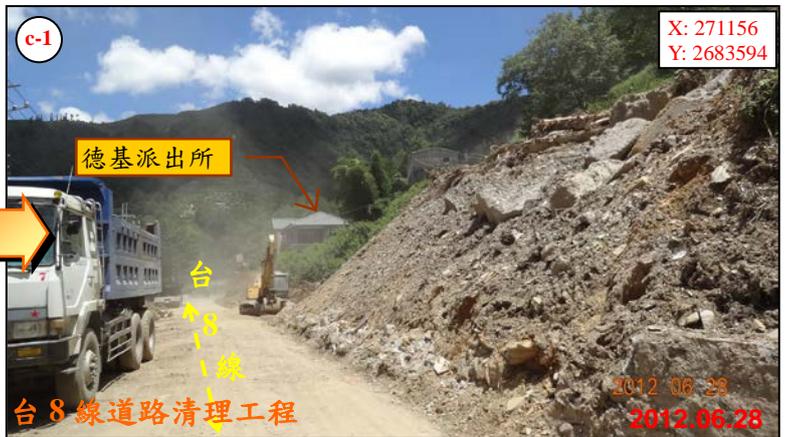
6月12日災害現場  
(德基派出所提供)

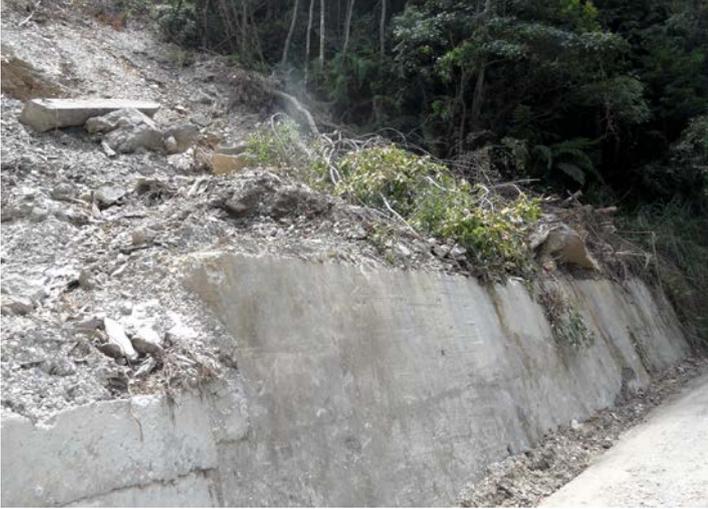
A photograph showing a concrete retaining wall on a road slope. The wall is heavily damaged, with large sections of concrete missing and exposed soil and rocks above it. The surrounding area is overgrown with vegetation and trees.
損毀情況	道路邊坡擋土牆受到上方崩落土壓導致上部結構損壞，後續應配合道路整理工程進行相關修繕事宜。
