台中市太平區頭汴里

一、災區基本資料

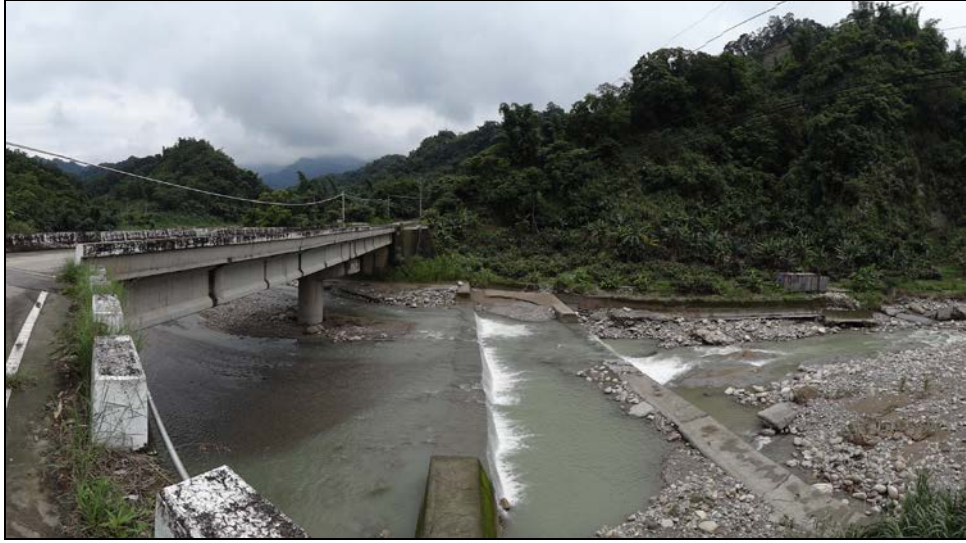
災區植被情況

受災位置坡面植生覆蓋良好。

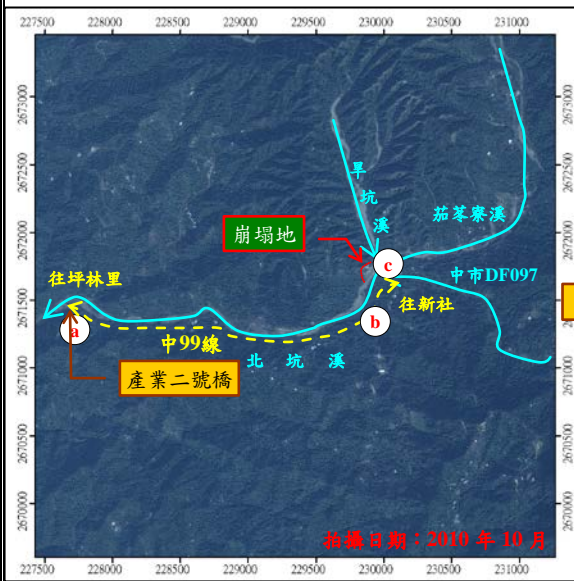
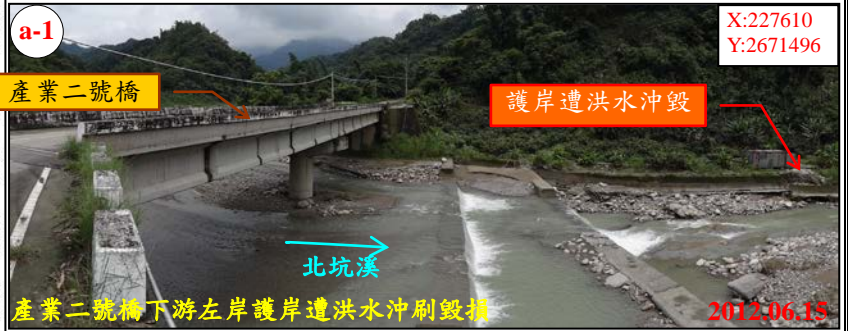
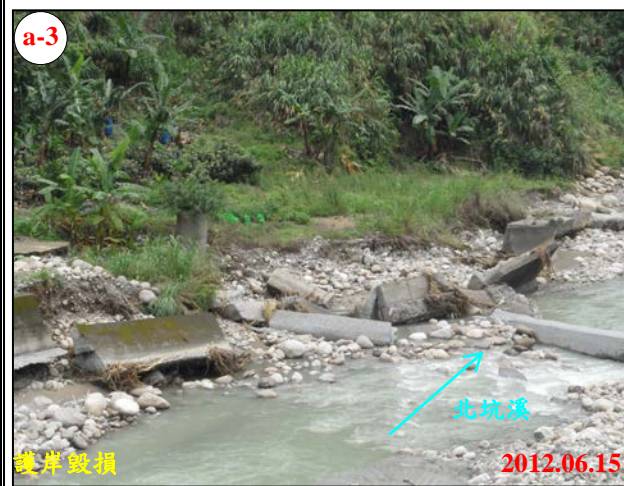
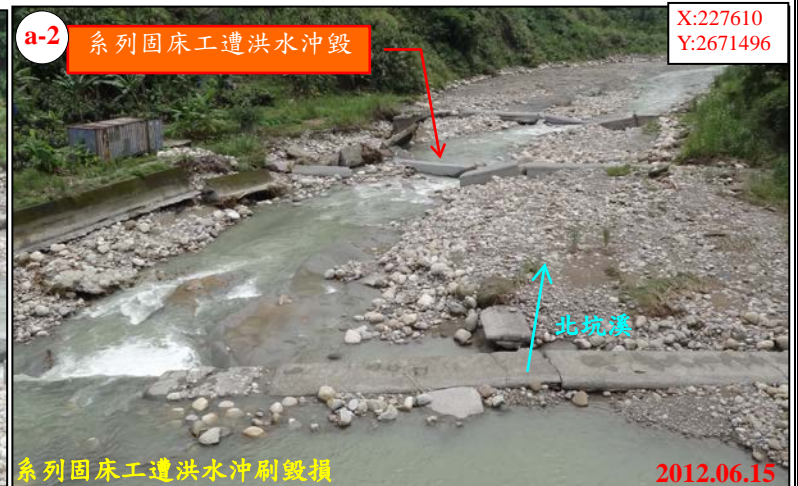
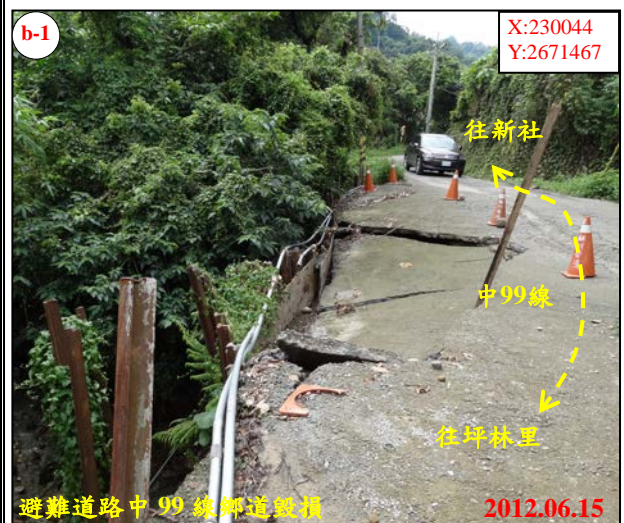
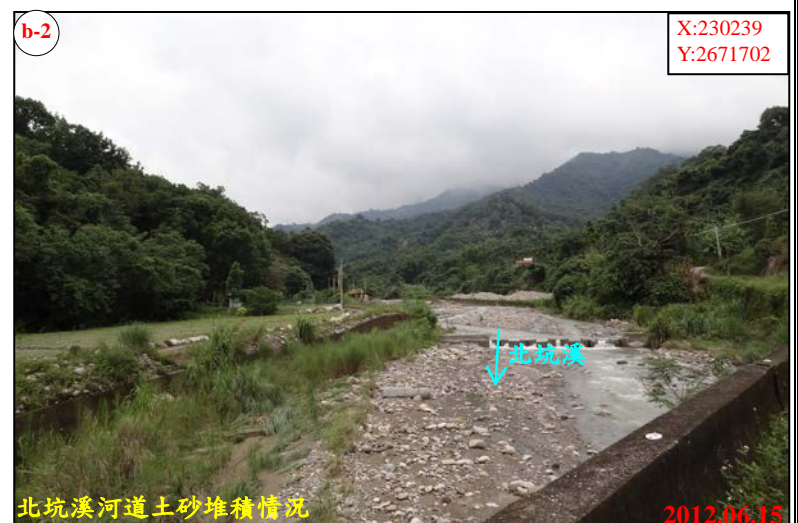
現況相片 (1/2)

疏散避難情況	疏散時間：-		疏散人數：-			
	原先規劃避難處所：-		本次疏散避難至何處：-			
	補充說明：-					
災損類型與災情描述	<p>1. 北坑溪產業二號橋下游系列固床工遭洪水沖刷毀損，左岸護岸淘空毀壞。</p> <p>2. 北坑溪與支流土石流潛勢溪流中市 DF097 匯流處，主流河道右岸坡面一處大規模崩塌，長約 60 公尺，寬約 40 公尺。</p> <p>3. 中 99 線鄉道為頭汴里主要疏散避難路線，發生多處道路邊坡崩塌，現況暫以路標警示用路人。</p>					
災損統計	民宅建物	無。				
	公有建物	無。				
	公共設施	道路毀損：中 99 線鄉道道路。				
	農林用地	無。				
	人命/房舍/道路毀損統計	死亡 0 人	失蹤 0 人	受傷 0 人	房屋受損 共 0 棟	道路毀損 約 50m
即時處置情況	—					
崩塌地臨時編號	台中太平-001	GPS 坐標	TWD97	X：229975 Y：2671779		
崩塌區位	河岸崩塌					
邊坡類型	斜交坡					
斜面坡度	70 度					
崩塌類型	崩塌					
崩塌地主要岩性	砂岩、頁岩、含煤層			位態	N40°E / 60°SE	
崩塌規模	長度 60m	寬度 40m	崩塌深 0.5m	崩塌面積	約 2400m ²	
殘土狀況	長度 —	寬度 —	深度 —	殘土量	—

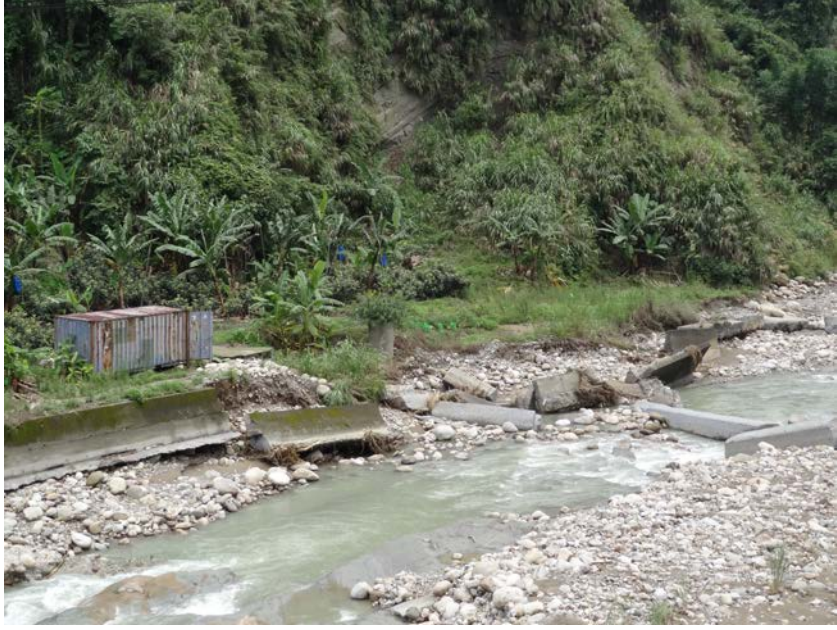
災害發生原因 分析	北坑溪受本次 0610 豪雨降下雨量發生洪水，溪床左側護岸位於頂沖凹岸，受溪水的側向沖蝕力作用，使護岸淘空而毀損，下游的系列固床工亦受溪水淘刷毀壞。
二次災害可能性	北坑溪上游溪床有河岸崩塌，土砂堆置於溪床，導致水流紊亂淘刷兩側周邊道路邊坡及既有防砂設施，該災區於本次豪雨災情無人傷亡毀損，但導致避難路線的中 99 縣鄉道毀損，因此應加強道路周邊設施整修復建，保持避難疏散路線安全。

A photograph showing a river with concrete structures (likely weirs or bridges) and a damaged bank. The water is turbulent and white with foam. The surrounding area is lush green with vegetation, including banana plants. A small structure made of corrugated metal is visible on the left bank.
損毀情況	北坑溪左岸護岸及產業二號橋下游，系列固床工遭洪水沖刷損毀。
