台中市新社區福興里

一、災區基本資料

災害案件編號	101 年 0610 豪雨-台中新社-001		
災區行政區域	台中市新社區福興里		
溪流名稱	—		
所屬流域	烏溪流域		
土石流潛勢溪流	—		
土石流警戒基準值	350mm	參考雨量站	白毛臺(C1F9D0)
受災地點	地標：民俗 43 號民宅	GPS 坐標	TWD97 X: 237827 Y: 2669772
土石流警戒發布時間	101 年 6 月 10 日 17 時 00 分(黃色警戒) 101 年 6 月 10 日 17 時 00 分(紅色警戒)		
土石流警戒解除時間	101 年 6 月 13 日 20 時 00 分(紅降黃) 101 年 6 月 15 日 11 時 00 分(解除黃色)		
災害發生時間	101 年 6 月 10 日 17 時 00 分		
現勘日期	101 年 6 月 15 日		
災害類型	崩塌		
保全對象	民宅建物	民俗 43 號民宅。	
	公有建物	無。	
	公共設施	無。	
歷史災害	—

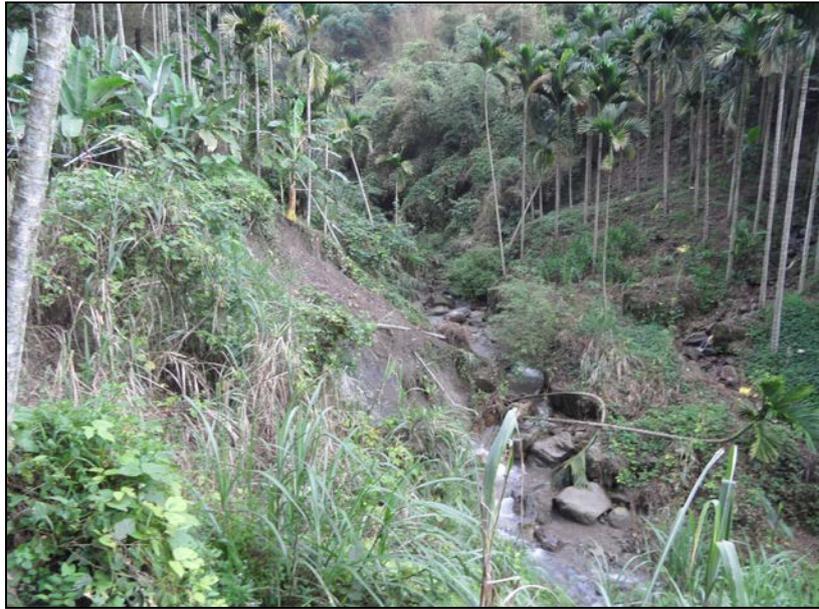
上：受災戶鄰近之野溪河道上游植生覆蓋良好。

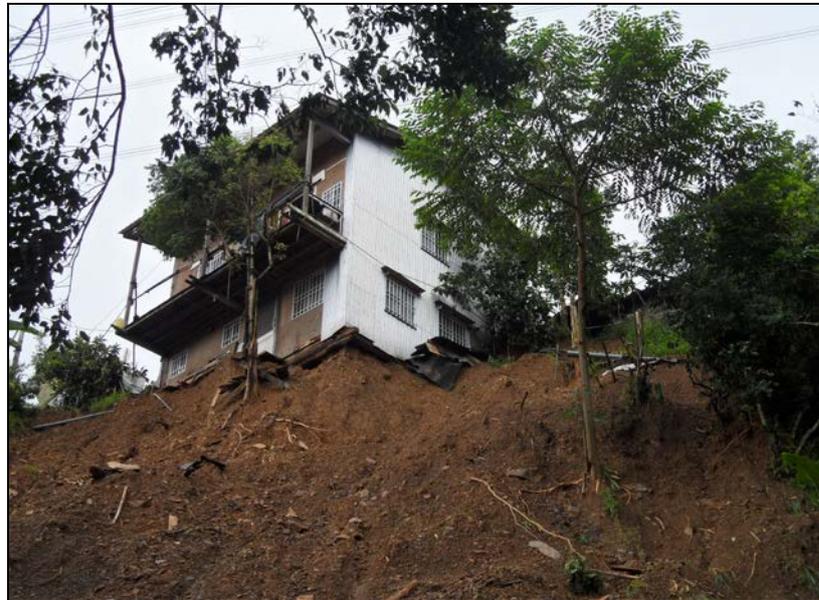
下：受災戶下緣已崩塌裸露，僅剩喬木植株，無草本植物覆蓋。

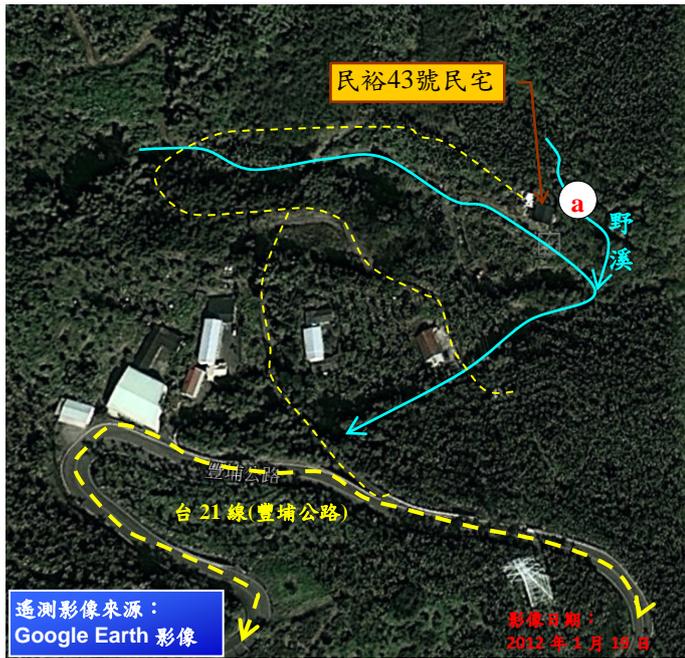
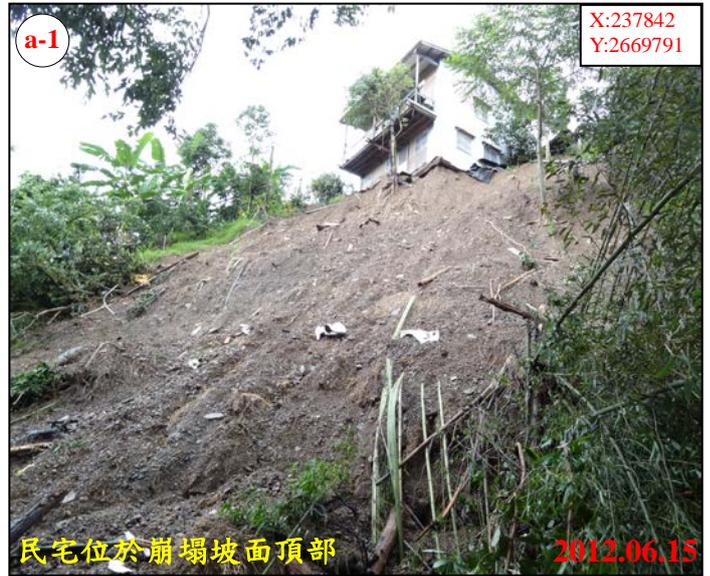
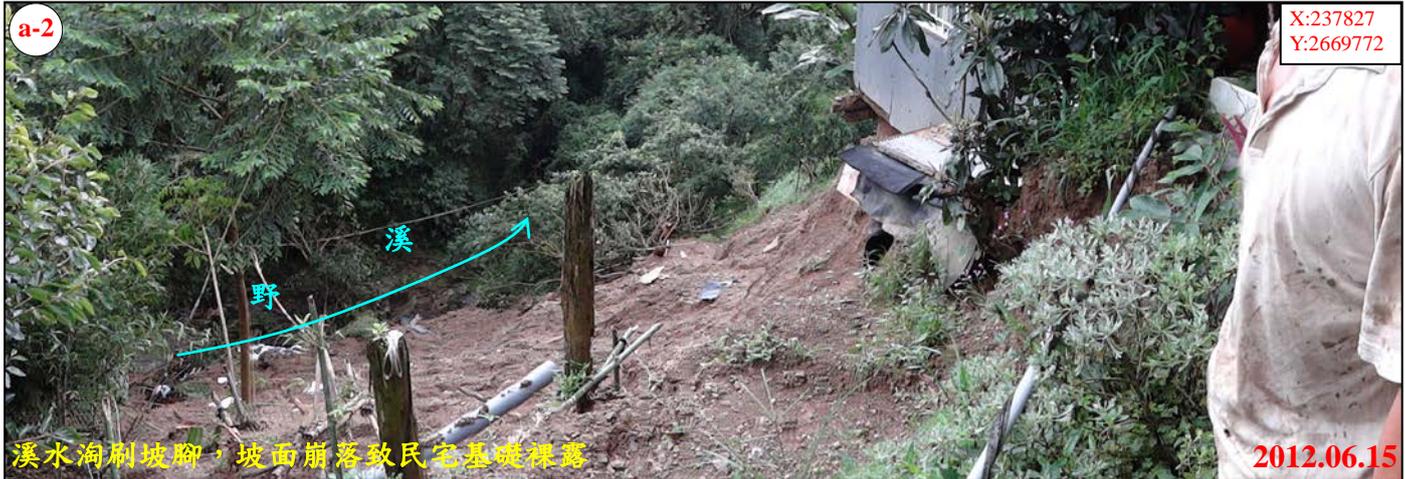
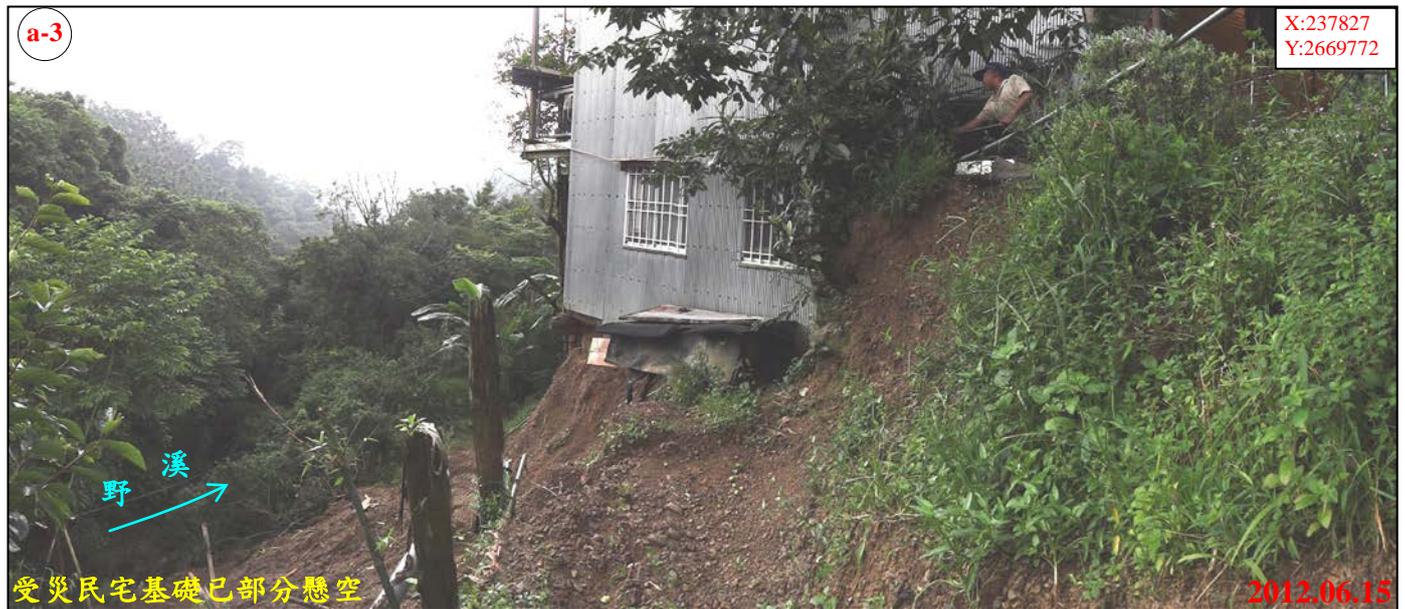
現況相片 (1/2)

疏散避難情況	疏散時間： 約 6 月 10 日下午 14 時		疏散人數：50							
	原先規劃避難處所： 大林國小		本次疏散避難至何處： 自行疏散、大林國小							
	補充說明：-									
災損類型與災情描述	<p>1. 民裕 43 號民宅於 6 月 10 日下午 17 時發生崩塌災情，居民已依照里長指示先行撤離至避難處所大林國小避難，共撤離 20 戶約 50 人。</p> <p>2. 民宅下邊坡崩塌規模長約 25 公尺，寬約 3 公尺。</p> <p>3. 雨水沖刷崩塌坡面，崩塌土砂堆置於野溪溪床。</p> <p>4. 溪水淘刷坡腳，坡面崩落致民宅基礎裸露，部分結構懸空，民宅現況岌岌可危。</p>									
災損統計	民宅建物	民俗 43 號民宅。								
	公有建物	無。								
	公共設施	無。								
	農林用地	無。								
	人命/房舍/道路毀損統計	死亡	0 人	失蹤	0 人	受傷	0 人	房屋受損	共 1 棟	道路毀損
即時處置情況	-									
崩塌地臨時編號	台中新社-001	GPS 坐標	TWD97	X：229975 Y：2671779						
崩塌區位	河岸崩塌									
邊坡類型	斜交坡									
斜面坡度	>45 度									
崩塌類型	崩塌									
崩塌地主要岩性	硬頁岩夾薄至厚層砂岩						位態	N40°E / 60°SE		
崩塌規模	長度	25m	寬度	3m	崩塌深	0.5m	崩塌面積	約 75m ²		
殘土狀況	長度	-	寬度	-	深度	-	殘土量	-

災害發生原因分析	崩塌地範圍內主要為乾溝層(硬頁岩夾薄至厚層砂岩)，主要是由黑色硬頁岩夾有灰黑色泥質緻密細粒變質砂岩組成，且坡度陡峭，災害發生區位於野溪的河岸，並且坡面上方居民宅，受本次豪雨沖刷坡面，雨水由民宅基礎集中淘刷坡面，造成該區崩塌災害。
二次災害可能性	該保全位於野溪河岸的山坡，並位於崩塌地的上緣，若坡面持續受到雨水沖刷及野溪側蝕崩塌坡腳，則可能再次發生崩塌，直接影響民宅住戶安危。
