# 101年0610豪雨重大土砂災例最速報

101年0610豪雨

## 台中市一新社區福興里

### 101年0610豪雨-台中新社-001

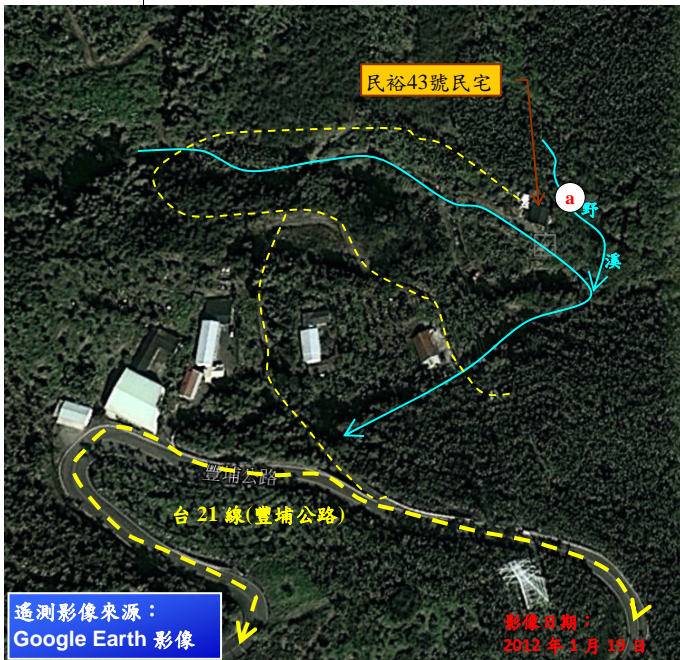
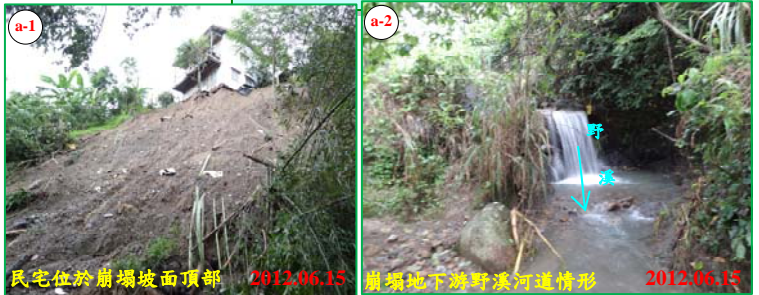
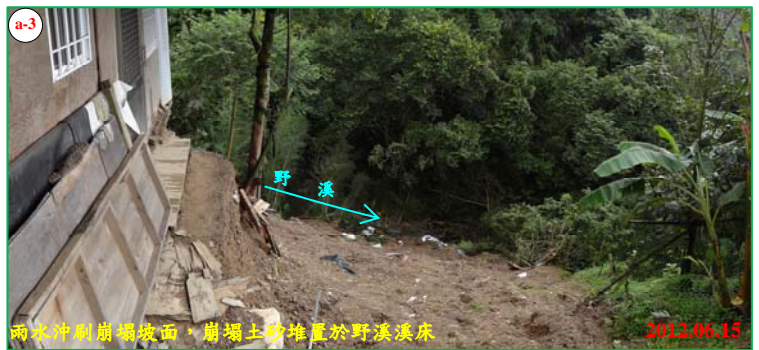
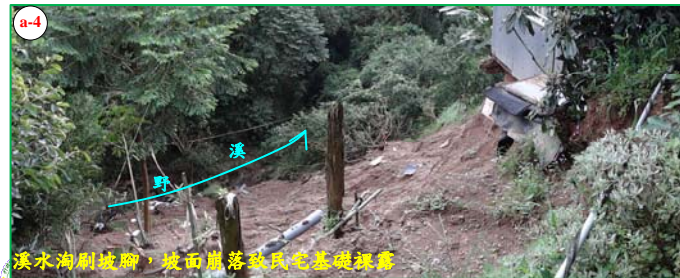
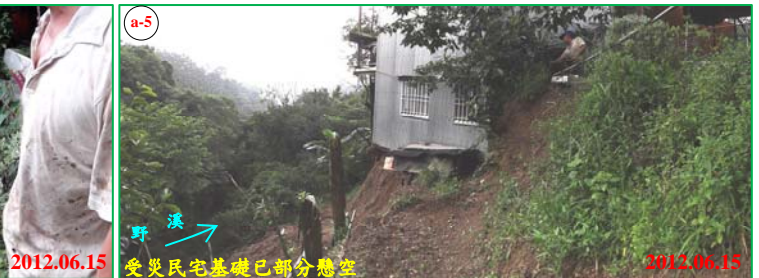
- ✓民裕43號民宅於6月10日下午17時發生崩塌災情，居民已依照里長指示先行撤離至避難處所大林國小避難，共撤離20戶約50人。
- ✓民宅下邊坡崩塌規模長約25公尺，寬約3公尺。
- ✓雨水冲刷崩塌坡面，崩塌土砂堆置於野溪溪床。
- ✓溪水淘刷坡腳，坡面崩落致民宅基礎裸露，部分結構懸空，民宅現況岌岌可危。
- ✓房屋受損：1棟
