台中市東勢區隆興里

一、災區基本資料

災害案件編號		101 年 0610 豪雨-台中東勢-001		
災區行政區域		台中市東勢區隆興里		
溪流名稱		石麻溪		
所屬流域		大甲溪流域		
土石流潛勢溪流		—		
土石流警戒基準值		300mm	參考雨量站	新伯公(C1F910)
受災地點	地標：石麻巷 57 號民宅	GPS 坐標	TWD97	X：236048Y：2679013
土石流警戒發布時間		101 年 6 月 10 日 17 時 00 分(發佈黃色) 101 年 6 月 12 日 17 時 00 分(發佈紅色)		
土石流警戒解除時間		101 年 6 月 13 日 11 時 00 分(紅降黃) 101 年 6 月 15 日 11 時 00 分(解除黃色)		
災害發生時間		101 年 6 月 12 日 03 時 00 分		
現勘日期		101 年 6 月 18 日		
災害類型		崩塌		
保全對象	民宅建物	一般民宅：約 10 戶。		
	公有建物	-		
	公共設施	道路：石麻巷產業道路		
歷史災害		經查詢水保局工程管考系統得知，90~100 年間周邊區域曾多次崩塌，造成道路坍方、梯田流失、房屋受損等災情。

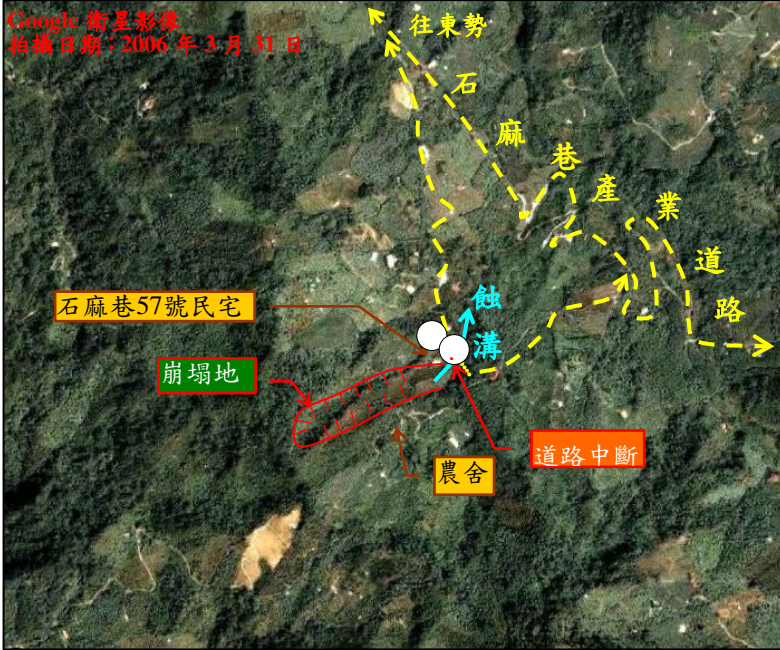
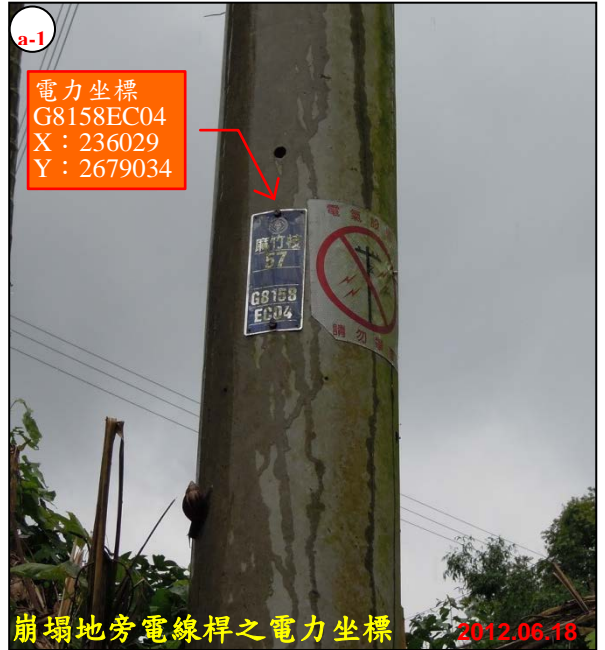
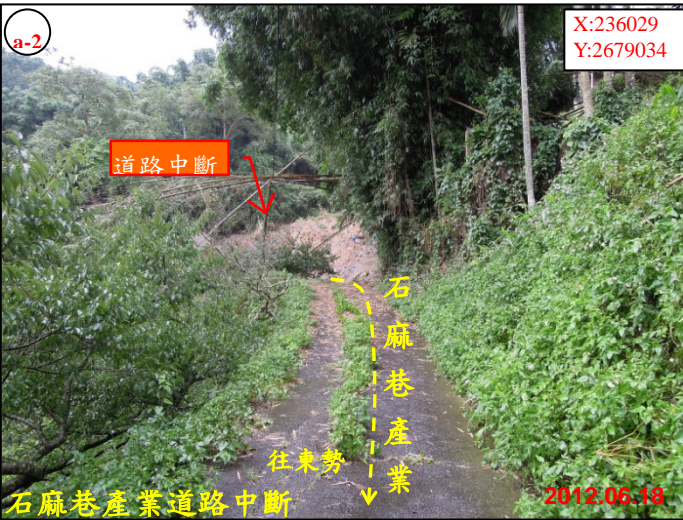
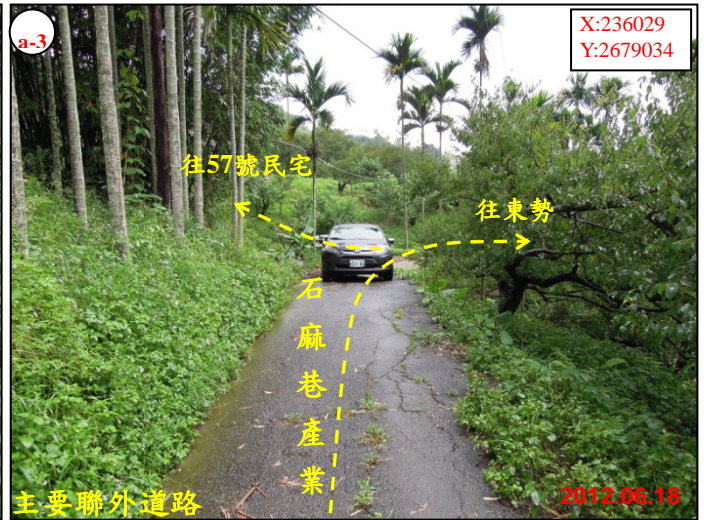
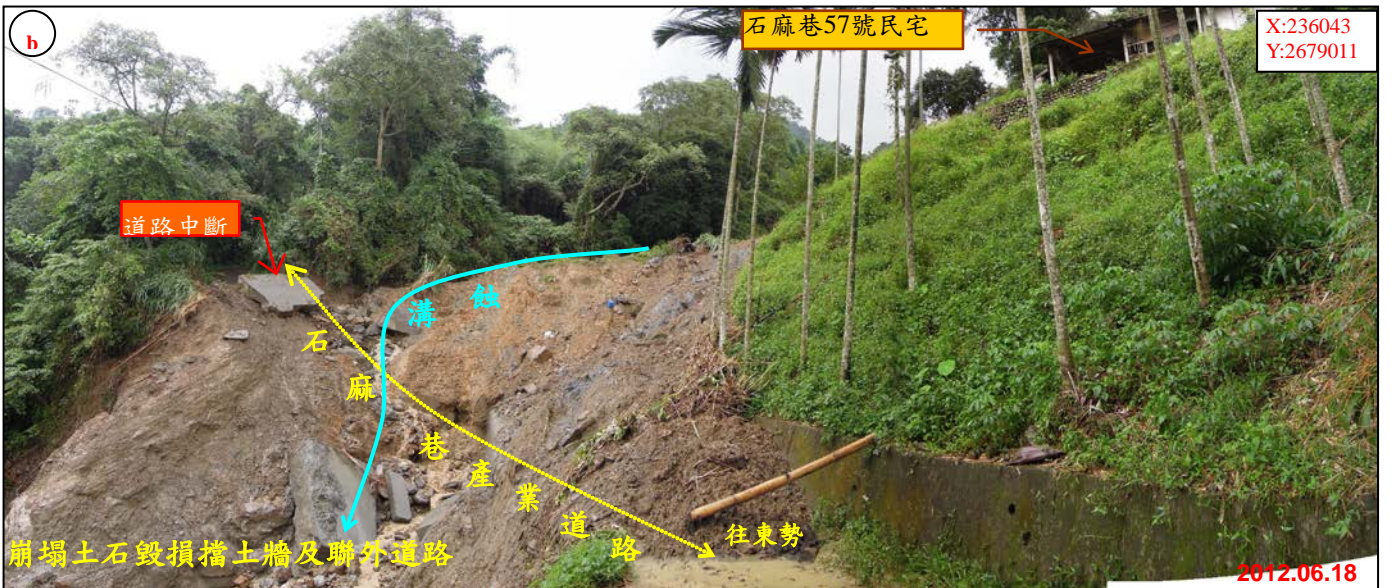
現況相片 (1/3)

疏散避難情況		疏散時間：6月12日6時				疏散人數：1戶約3人。				
		原先規劃避難處所： 中坑國小				本次疏散避難至何處： 自行避難				
災損類型與災情描述		1. 6月11日晚間起持續降雨，隆興里邊坡於12日凌晨三點發生崩塌災害，土石崩落造成區內擋土牆損壞，主要聯外道路石麻巷中斷。 2. 農舍位於崩塌坡面頂部，基礎有淘空之虞。 3. 石麻巷為區內主要聯外道路，道路中斷孔造成山區的孤島效應。								
災損統計	公共設施	道路：石麻巷路基流失，中斷約50m。								
	人命/房舍/道路毀損統計	死亡	0人	失蹤	0人	受傷	0人	房屋受損	共1棟	道路毀損
既有工程設施損壞情形		既有道路上下邊坡擋土牆損毀。								
即時處置情況		縣政府與國軍協助清理受災區域。								
崩塌地臨時編號		台中東勢-001		GPS坐標	TWD97	X：236048 Y：2679013				
崩塌區位		道路邊坡崩塌								
邊坡類型		斜交坡								
斜面坡度		35%								
崩塌類型		崩落								
崩塌地主要岩性		頁岩和薄砂頁岩護層，夾有厚層砂礫岩透鏡體				位態	N55°E/ N55°W			
崩塌規模		長度	100	寬度	150	崩塌深	1m	崩塌面積	15000m ²	
殘土狀況		長度	—	寬度	—	深度	—	殘土量	—

崩塌地完全裸露，原有植生皆已傾倒、流失。

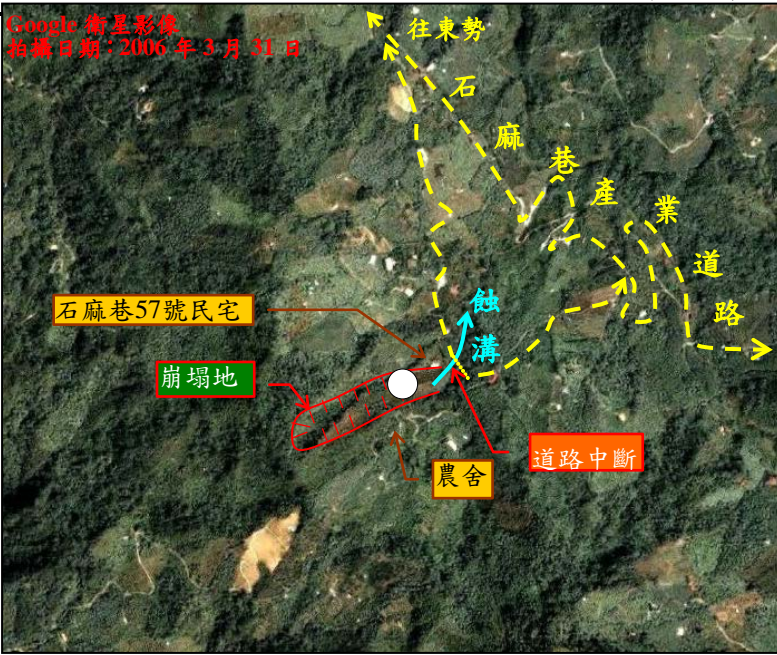
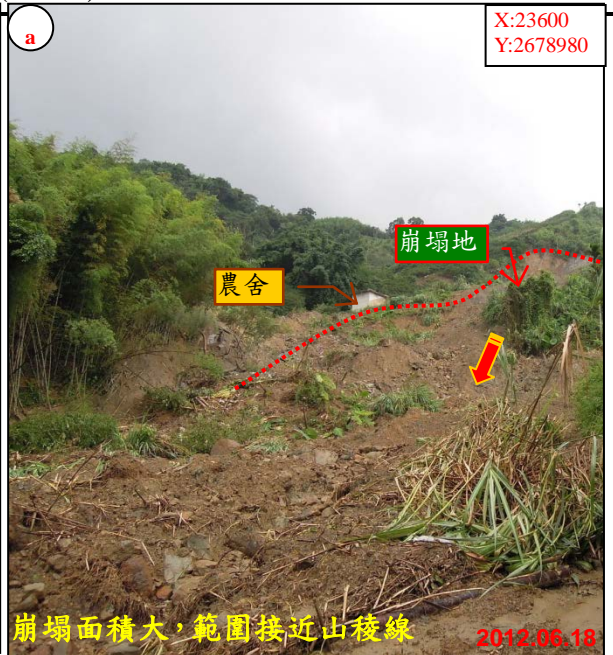
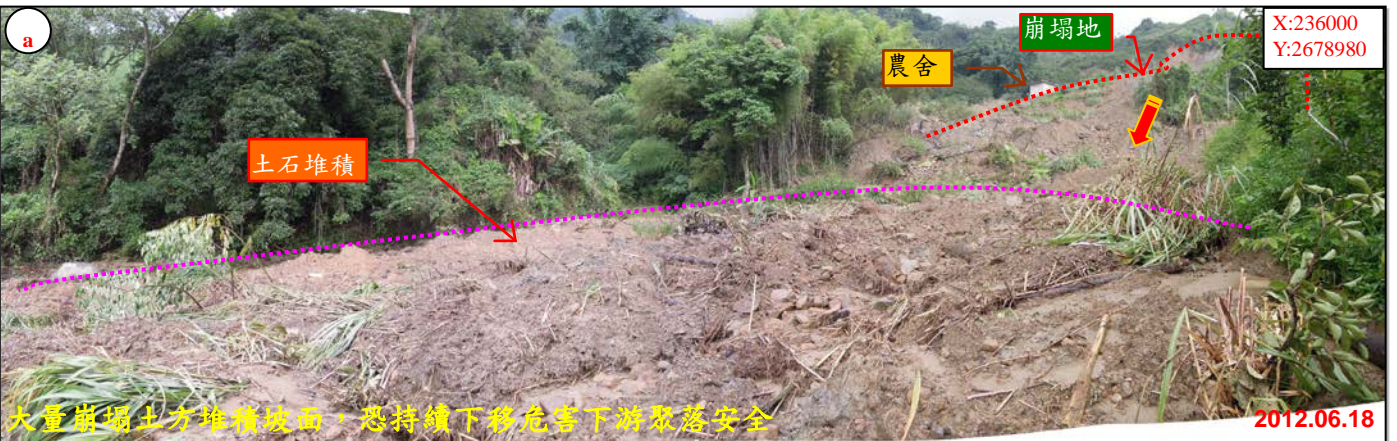
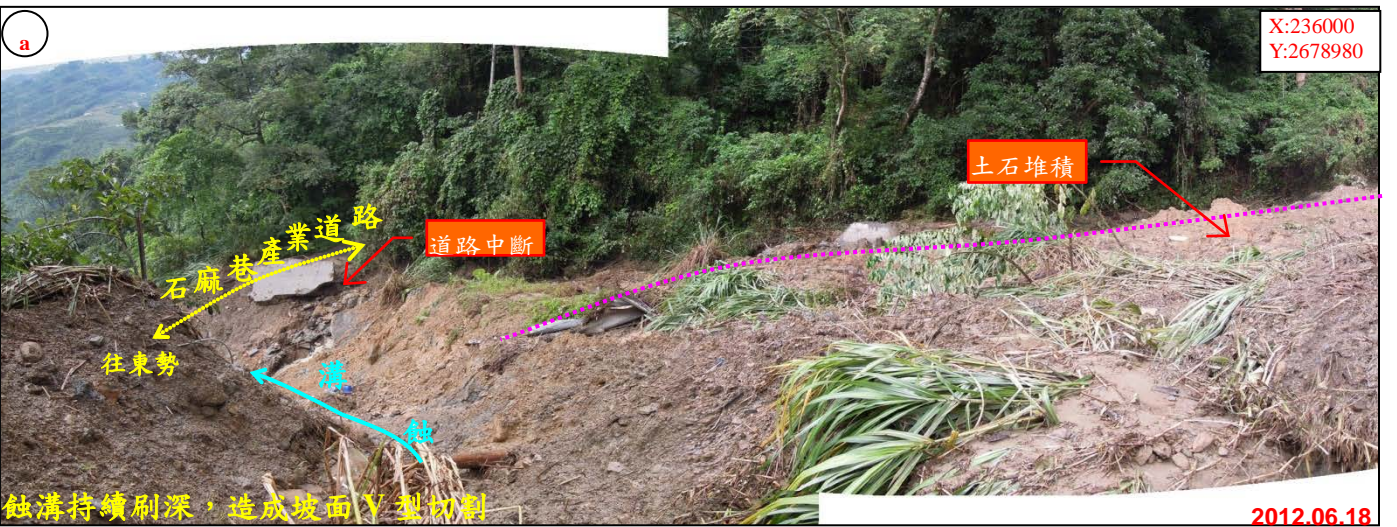
現況相片 (3/3)

災害發生原因分析	<p>崩塌災害</p> <ol style="list-style-type: none"> 0610 豪雨期間，為台中市東勢區隆興里帶來豐沛降雨，由新伯公雨量站統計顯示，本次累積降雨量達470.5mm，最大降雨強度為43.5mm/hr，降雨量及降雨強度使之產生崩塌災情。 從地形地勢上分析，崩塌坡面大於安息角地勢陡峭，又地處於山凹，降雨造成坡面水流匯集產生蝕溝刷深，坡腳持續淘刷導致災害發生。
二次災害可能性	<ol style="list-style-type: none"> 現場勘查已可看出較堅硬之石底層部分裸露，堆積於上邊坡的崩積土石仍有持續下移的趨勢，需進行坡面處理，審慎防範後續災害。 石麻巷產業道路為區內主要的聯外道路，考量本區歷年之崩塌災害頻繁，易造成交通中斷，形成山區孤島效應，建議警戒發佈後由區公所宣導，提醒區民提早安置到安全的避難所。
