101年0610豪雨重大土砂災例最速報

台中市—東勢區隆興里

101年0610豪雨-台中東勢-001

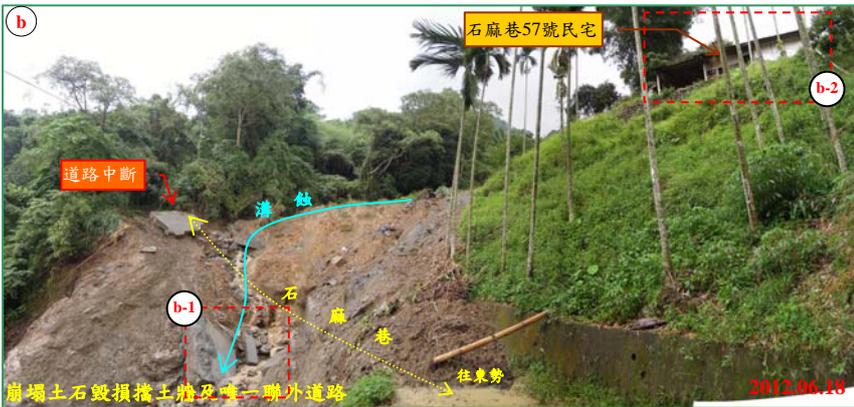
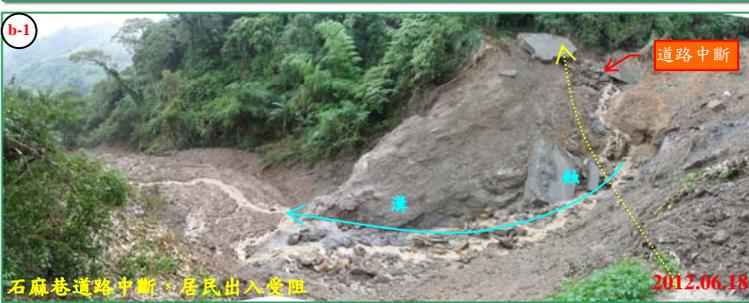
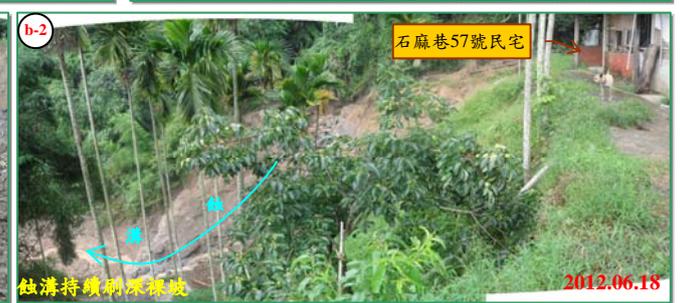
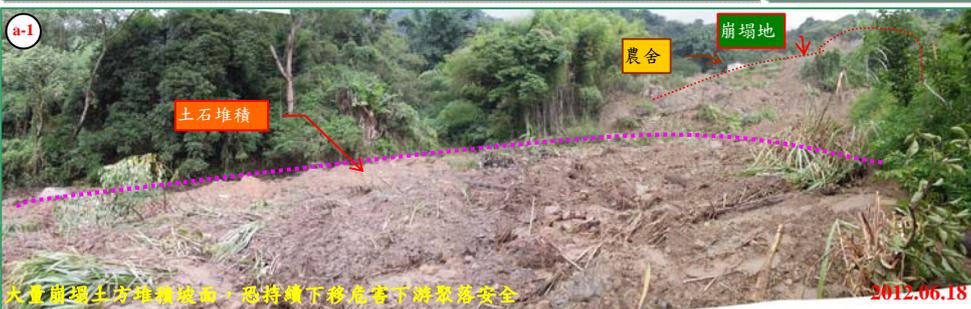
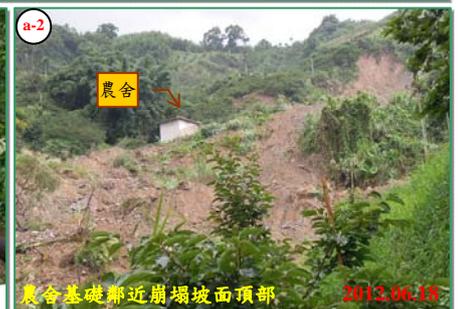
- ✓ 6 月 11 日晚間起持續降雨，隆興里邊坡於 12 日凌晨三點發生崩塌災害，土石崩落造成區內擋土牆損壞，主要聯外道路石麻巷中斷。
- ✓ 農舍位於崩塌坡面頂部，基礎有淘空之虞。
- ✓ 邊坡崩塌：崩塌面積約 1.5 公頃。
- ✓ 道路毀損：石麻巷路基流失，中斷約 50 公尺。
