## 台北市信義區松隆里

### 一、災區基本資料

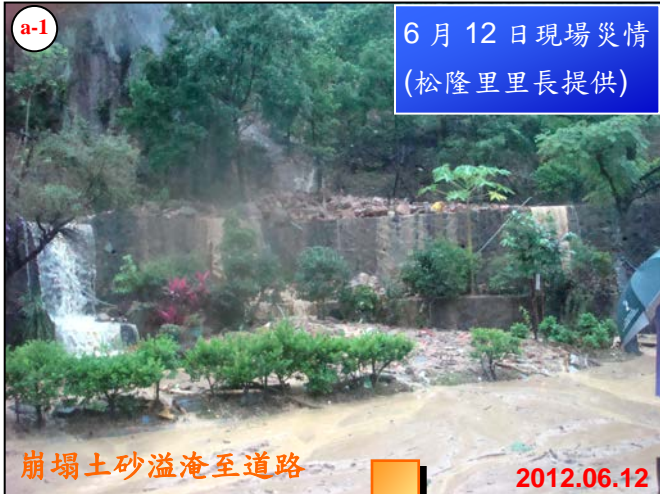
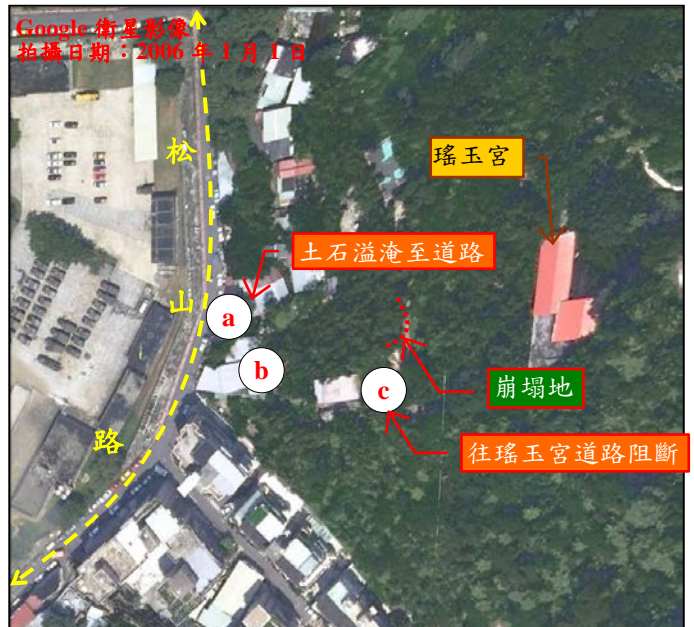
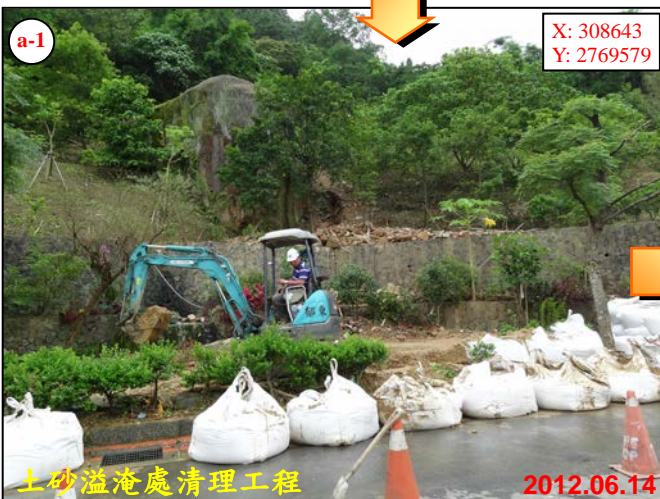
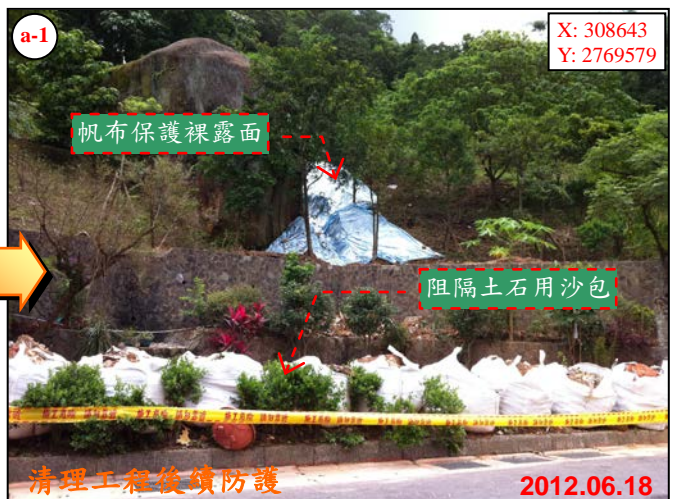
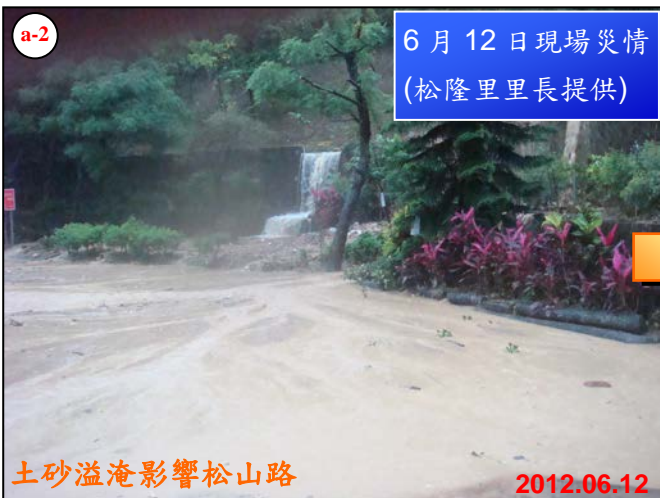
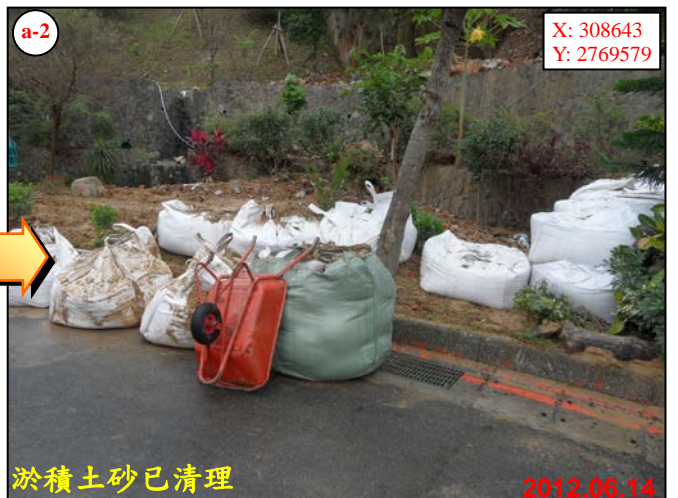
現況相片 (1/3)

疏散避難情況		發生崩塌災情後，鄰近約 10 戶居民因有危險之虞，臨時疏散撤離。										
災損類型與災情描述		瑤玉宮下方坡地於 6 月 12 日清晨 5 時發生崩塌災情，崩塌土石覆蓋下方檔土設施堆積至松山路，導致道路阻斷。土石淤埋：松山路遭土石淤埋，交通中斷。										
災損統計	公共設施	道路：松山路遭崩塌土石淤埋約 20 公分，無法行車交通中斷。										
	人命/房舍/道路毀損統計	死亡	0 人	失蹤	0 人	受傷	0 人	房屋受損	0 棟	道路毀損	約 40m	
既有工程設施損壞情形		無。										
即時處置情況		臺北市政府工務局大地工程處派遣機具與專員搶通道路，並清理堆積土石。										
崩塌地臨時編號		台北信義-001		GPS 坐標		TWD97		X:308712 Y:2769591				
崩塌區位		一般邊坡崩塌										
邊坡類型		順向坡										
斜面坡度		40 度										
崩塌類型		崩落										
崩塌地主要岩性		塊狀砂岩及頁岩						位態		N5°E/ 40°NW		
崩塌規模		長度	30m	寬度	25m	崩塌深	1.5m	崩塌面積	約 700m <sup>2</sup>			
殘土狀況		長度	—	寬度	—	深度	—	殘土量	—			
災區植被情況	崩塌地周圍為人工植栽與自然林混合，生長良好。

災害發生原因分析	以地質特性研判，此受災區域位於石底層的底部及大寮層的頂部交界位置，大寮層質地堅硬，然而節理發達，常呈碎塊狀；而石底層底部岩性為厚層砂岩，質地堅硬節理不發達，造成差異侵蝕的結果，導致大寮層相對上較石底層容易受到侵蝕，故此區域多處出現大寮層產生崩塌導致石底層裸露於地表的景觀，屬於地質條件下的自然現象，本次災害即大寮層受到豪雨影響，造成坡面膠結力降低產生崩塌災情。
二次災害可能性	因現場勘查已可看出較堅硬之石底層裸露，該崩塌面未來發生相同災害可能性較低，然而因地質現象的影響，鄰近區域仍有類似崩塌潛勢，需審慎防範。

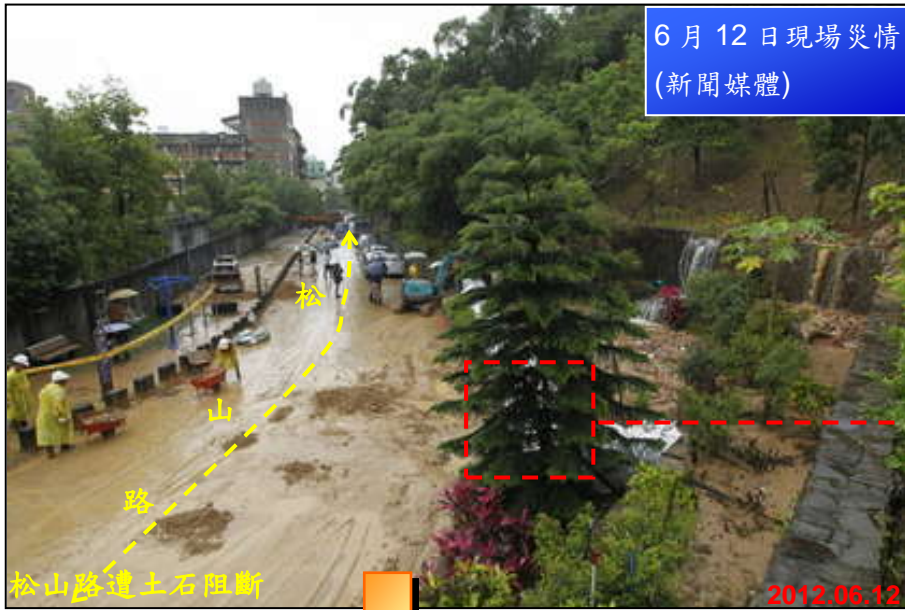
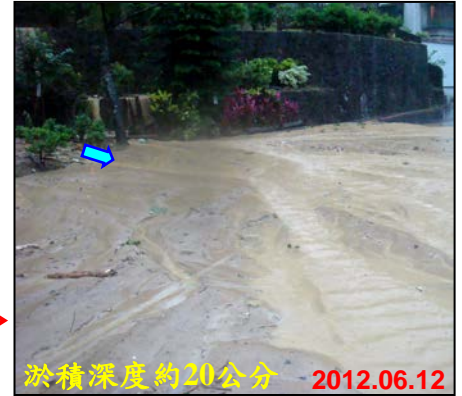
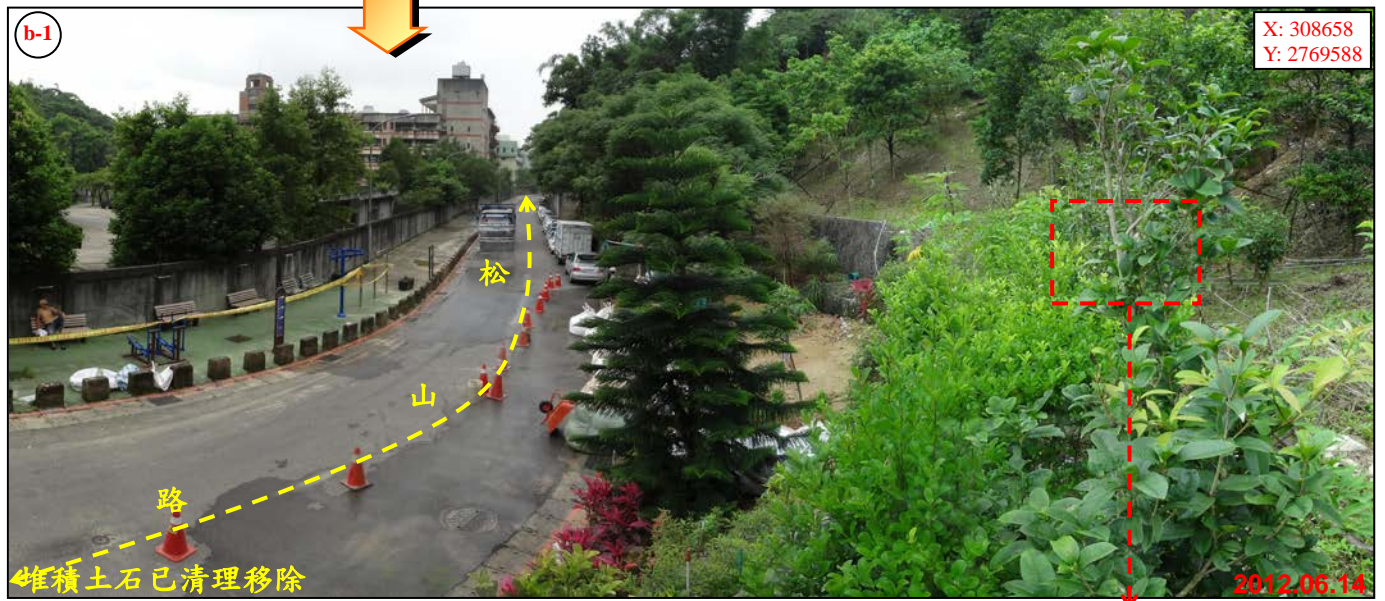
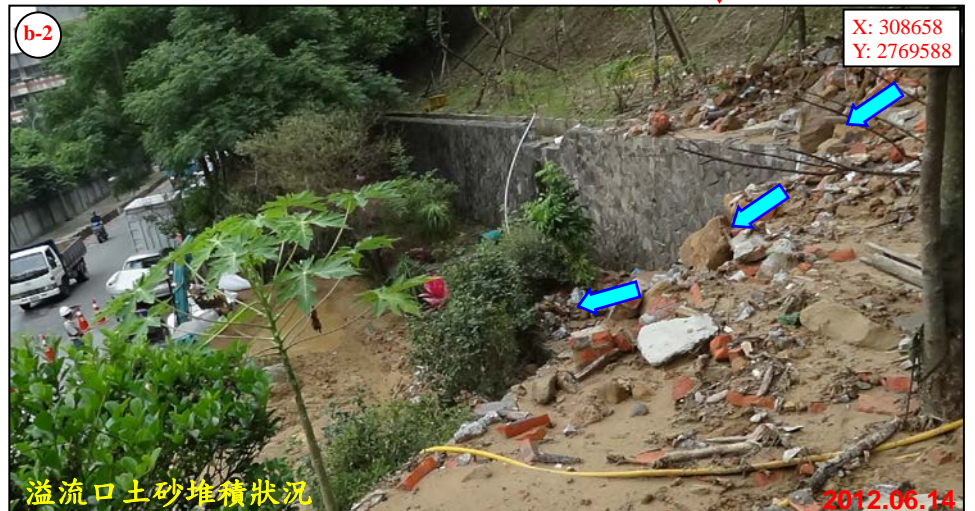
現況相片 (2/3)

6月12日現場災情  
(松隆里里長提供)
