101 嘉義縣阿里山鄉來吉村

一、災區基本資料

災害案件編號	101 年 0610 豪雨-嘉義阿里山-001		
災區行政區域	嘉義縣阿里山鄉來吉村		
溪流名稱	阿里山溪		
所屬流域	濁水溪流域		
土石流潛勢溪流	嘉縣 DF042		
土石流警戒基準值	250 mm	參考雨量站	豐山(C1M630)
受災地點	地標： 來吉大橋(縣道 149 甲 49K 處)	GPS 坐標	TWD97 X：222990 Y：2603056
土石流警戒發布時間	101 年 6 月 10 日 17 時 (紅色警戒)		
土石流警戒解除時間	101 年 6 月 15 日 17 時		
災害發生時間	101 年 6 月 12 日 11 時		
現勘日期	101 年 6 月 19 日		
災害類型	土石流		
保全對象	民宅建物	一般民宅：內外來吉 3~5 鄰總合約 50 戶。	
	公共設施	道路：縣道 149 甲線、鄉道嘉義 155 線。 橋梁：來吉大橋。	
歷史災害	此處過去即發生過土石災害，如桃芝颱風與莫拉克颱風時來吉大橋就曾分別遭土石流沖毀。 縣道 149 甲線於莫拉克颱風時路基就曾發生淘空。

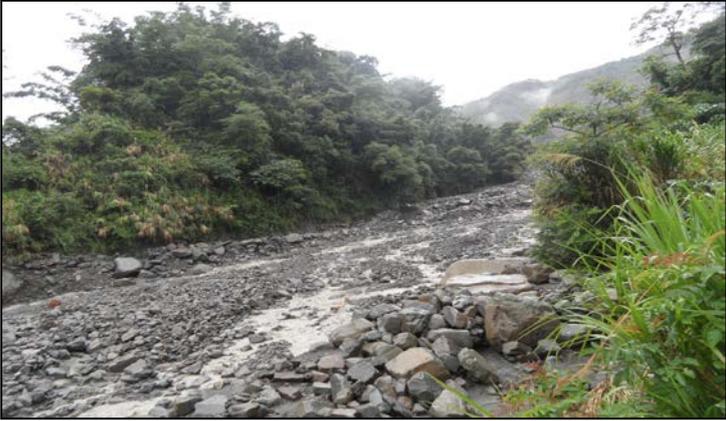
<p>主要既有工程設施</p>	<ol style="list-style-type: none"> 1. 潛勢溪嘉縣 DF042 防砂壩因土石堆積已淤滿。 2. 縣道 149 甲線邊坡護岸受阿里山溪溪流沖刷造成基礎淘刷。
<p>主要既有工程設施現況相片</p>	<div style="text-align: center;">

<p>潛勢溪流上方防砂壩淤積</p>

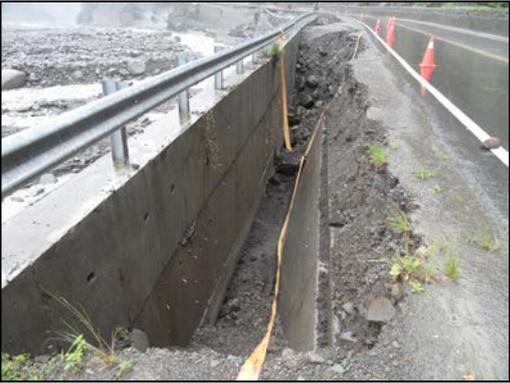
災害發生原因分析	0610 豪雨造成阿里山山區多處土石崩落，此處來吉村鄰近阿里山溪河道因土石淤積使河床底高層抬升，而豪雨使阿里山溪溪水暴漲，致使來吉部落近河道處多處遭受溪水沖刷造成邊坡坍塌，而來吉大橋兩側砌石護岸毀損。來吉大橋旁土石流潛勢溪嘉縣 DF042 爆發之土石流災害，土石並淤積於阿里山溪河道內。
二次災害可能性	目前阿里山溪河床中依然土石散布，河道治理工程尚未恢復，倘若發生較大降雨產生較大流量，對於溪流護岸將會持續造成沖刷。

<p>道路路基掏刷</p> </div>
<p>毀損情況</p>	<ol style="list-style-type: none"> 1. 防砂壩遭泥砂土石淤積掩埋，目前已無阻攔土石功效。 2. 縣道 149 甲線迎河處道路邊坡坍塌，僅能單向通行。
<p>河道／構造物水理檢討</p>	<p>依據水土保持技術規範及水土保持手冊相關規定，初步分析潛勢溪嘉縣 DF042 河道狀況，因坡度達 40 度以上，且套疊中央地調所公告之崩塌地圖層，可研判上游尚有崩塌潛勢，可研判此溪流本身即容易發生土砂災害。</p> <p>由衛星影像可以判識阿里山溪上游河道於內來吉部落屬於開闊段，流至外來吉 3~4 鄰河段轉為曲折且束縮，造成本河段為易沖刷之高流速段，導致凹岸受水流沖刷易導致土砂流失，故設計上除了設置堆石護岸之外應加強基礎保護工程，減緩沖刷趨勢。</p>
