101年0610豪雨重大土砂災例最速報

101年0610豪雨

嘉義縣—阿里山鄉來吉村

101年0610豪雨-嘉義阿里山-001

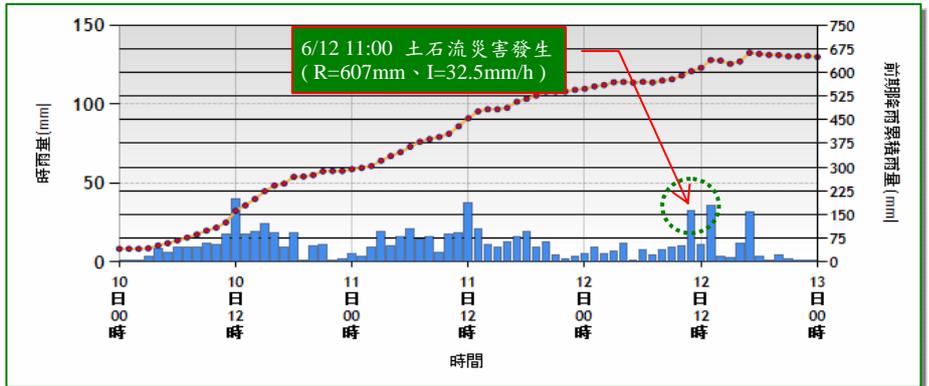
參考雨量站：豐山(C1M630) 土石流警戒基準值：250mm

- ❖ 災區位置：來吉大橋
- ❖ 災害發生時間：6月12日11時
- ❖ 災害類型：土石流(嘉縣 DF042)、洪水
- ❖ 有效累積雨量：607mm

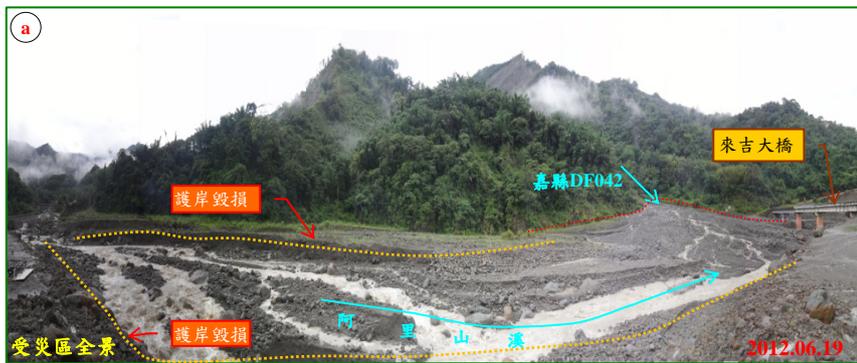
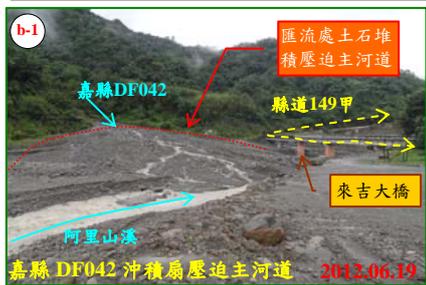
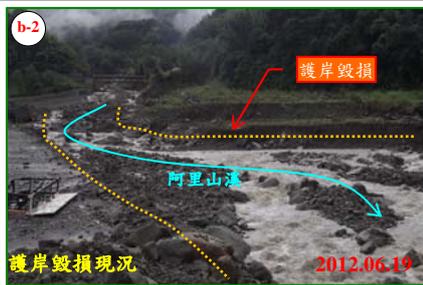
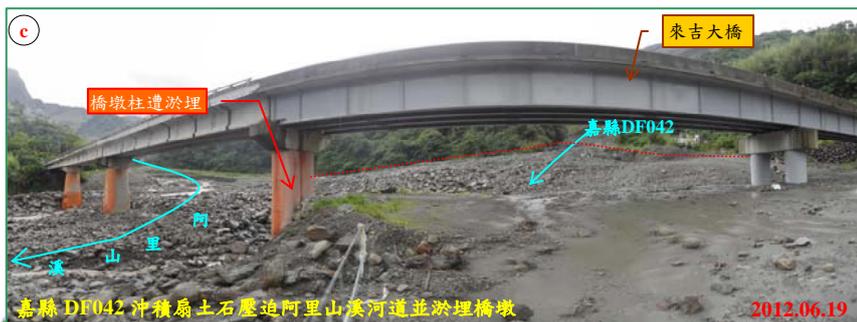
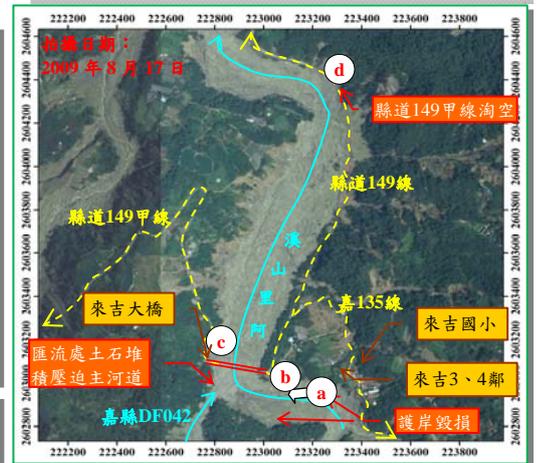
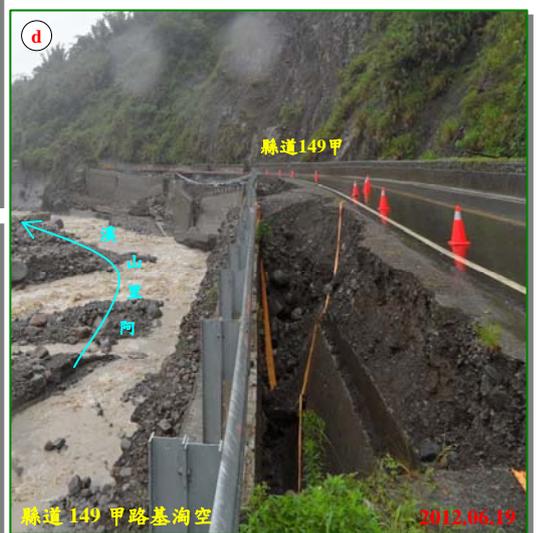
- ✓ 阿里山溪溪水暴漲沖毀來吉大橋上游兩側砌石護岸，淘空下游縣道 149 甲路基，並引起美濃溪(嘉縣 DF042)爆發土石流，沖積扇土砂堆積壓迫主河道。
- ✓ 土石淤埋：阿里山溪與嘉縣 DF042 匯流處護岸與來吉大橋西側橋墩。
- ✓ 土石堵塞：阿里山溪與嘉縣 DF042 匯流處土石堵塞束縮河道。
- ✓ 土石沖刷：來吉大橋上游護岸遭溪水沖刷。
