屏東縣來義鄉來義村

一、災區基本資料

災害案件編號		101 年 0610 豪雨-屏東來義-001		
災區行政區域		屏東縣來義鄉來義村		
溪流名稱		來社溪		
所屬流域		林邊溪流域		
土石流潛勢溪流		—		
土石流警戒基準值		350mm	參考雨量站	來義 (C1R240)
受災地點	地標：東西部落(鄉道屏 110 線 15k、來義東西部落聯絡道路)	GPS 坐標	TWD97	X:217520 Y:2491937
土石流警戒發布時間		101 年 6 月 10 日 13 時(紅色警戒)		
土石流警戒解除時間		101 年 6 月 16 日 11 時(紅降黃)		
災害發生時間		101 年 6 月 10 日 14 時 00 分		
現勘日期		101 年 6 月 18 日		
災害類型		洪水		
保全對象	民宅建物	一般民宅：約 160 戶。 寺廟教堂：天主教堂 1 座。		
	公有建物	學校：來義國小內社分校。 醫院：來義村衛生室。 政府機關：信義派出所、來義村村辦公室。		
	公共設施	道路：鄉道屏 110 線、來義東西部落聯絡道路。 橋梁：來義一號橋、來義二號橋。		
歷史災害		<ol style="list-style-type: none"> 98 年莫拉克颱風後，來社溪山洪爆發，形成之堰塞湖潰決，大量土石伴隨洪水直衝而下，沖毀來義村沿溪之堤防、道路、橋梁及民宅。 99 年凡那比颱風後，來社溪爆發洪水災情，沖毀莫拉克颱風後設置之臨時土堤而潰決，洪水挾帶土砂溢淹至部落，使東、西部落內大部分民宅受災，掩埋深度最深約達 1 層樓高，來社橋遭沖毀。 100 年南瑪都颱風後，來社溪溪水沖毀屏 110 線 15k 處石籠護岸並淘刷道路基礎，使道路中斷，並造成地勢低窪已限制居住之房舍積水。

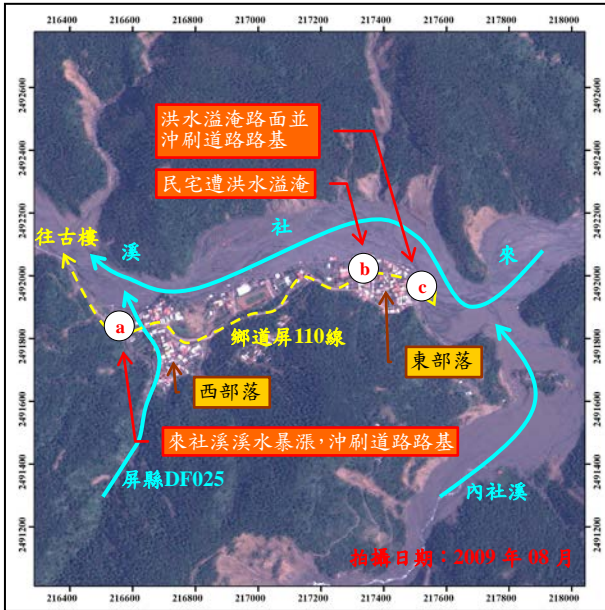
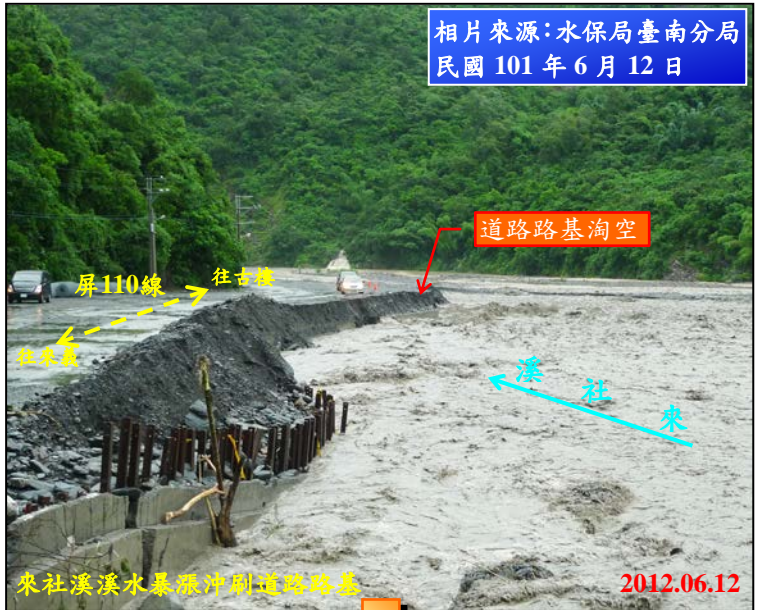
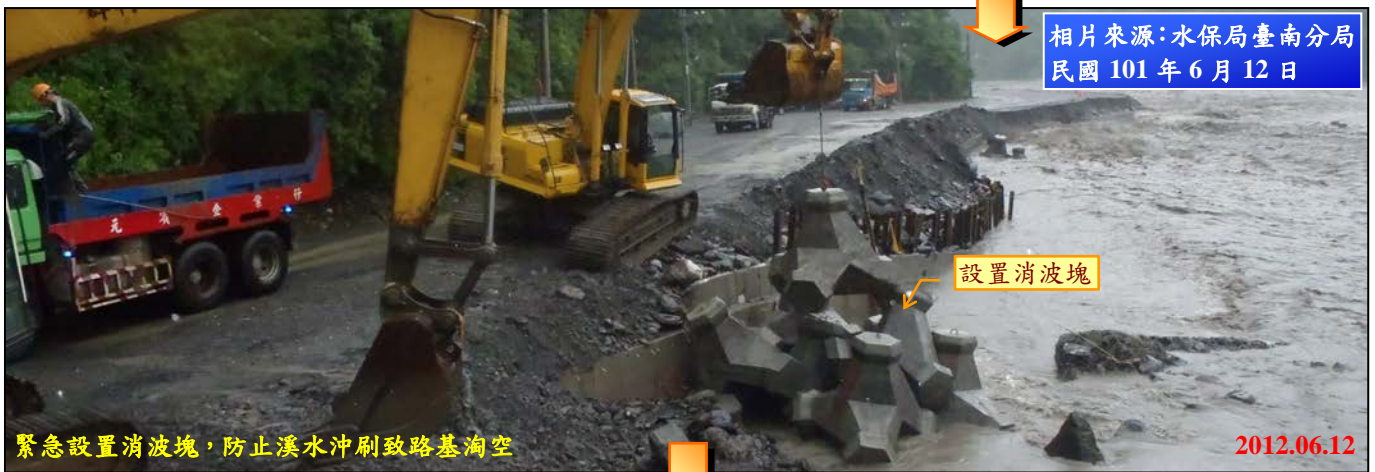
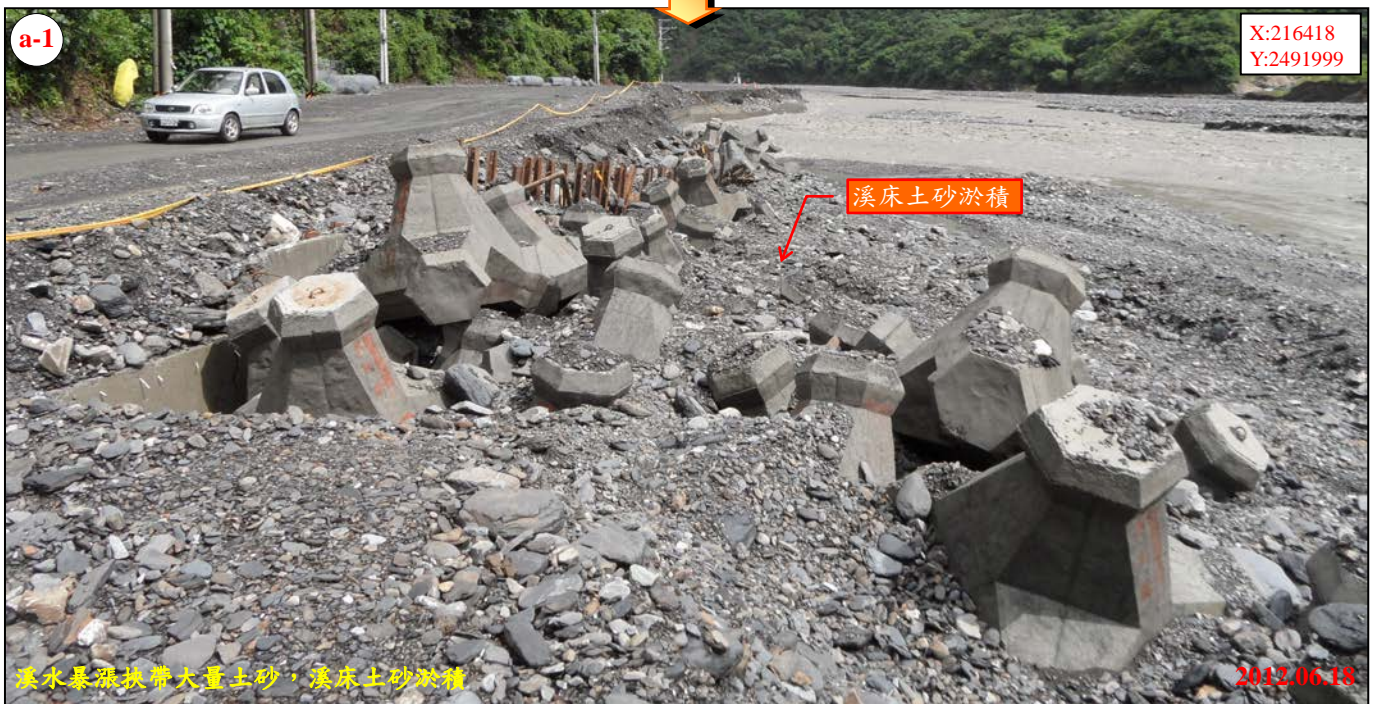
現況相片 (1/3)

疏散避難情況	疏散時間：6月10日13時	疏散人數：100餘人。									
	原先規劃避難處所： 來義高中(屏縣DF025避難處)。	本次疏散避難至何處： 萬隆國小旁永久屋									
	補充說明：本次於土石流發生前村長惟恐災情發生，先行通知民眾進行避難。										
災損類型與災情描述	<ol style="list-style-type: none"> 1. 來義西部落：鄉道屏110線15k處，來社溪溪水暴漲沖刷道路路基，路基遭洪水沖刷流失。 2. 來義東部落：來社溪溪水暴漲，洪水溢淹路面並沖刷後方聯絡道路路基。 3. 土砂淤埋：鄉道屏110線約50公尺。 4. 道路毀損：鄉道屏110線約100公尺，聯絡道路約50公尺。 										
災損統計	人命／房舍／道路毀損統計	死亡	0人	失蹤	0人	受傷	0人	房屋受損	共0棟	道路毀損	150m
既有工程設施損壞情形	鄉道屏110線15K處護岸遭沖毀，另清疏完畢之溪床再遭土砂淤滿。										
即時處置情況	水保局臺南分局於鄉道屏110線15K處置消波塊，防止溪水持續沖刷致路基淘空，另於遭溢淹之聯絡道路後方設置太空包，防止溪水持續沖刷後方道路路基。
