101年0610豪雨重大土砂災例最速報

101年0610豪雨

屏東縣—來義鄉來義村

101年0610豪雨-屏東來義-001

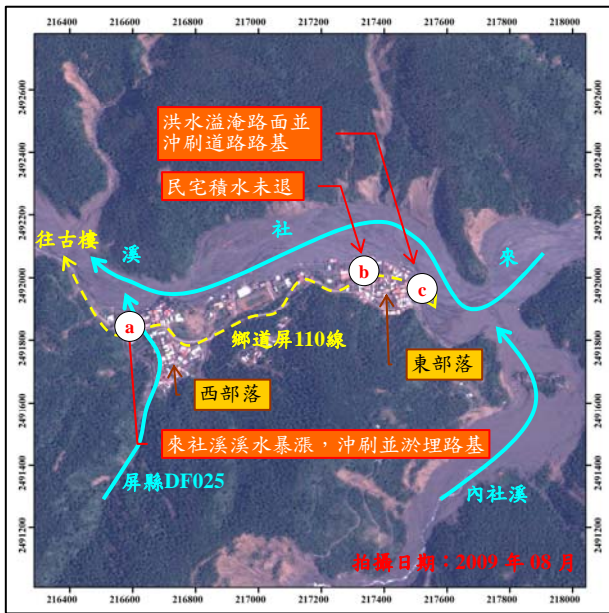
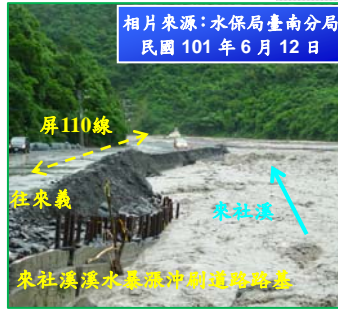
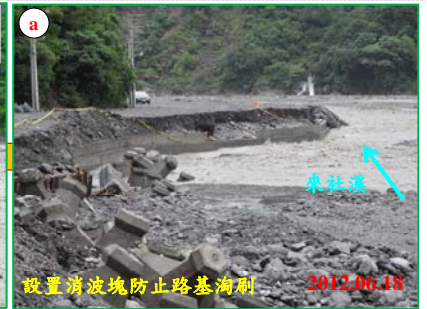
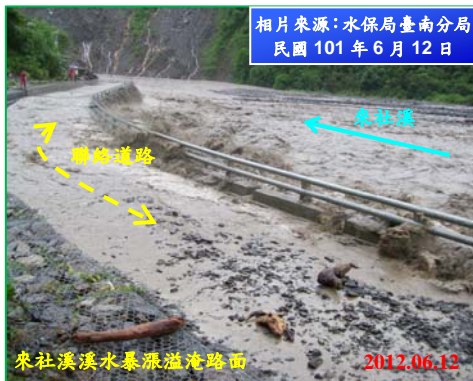
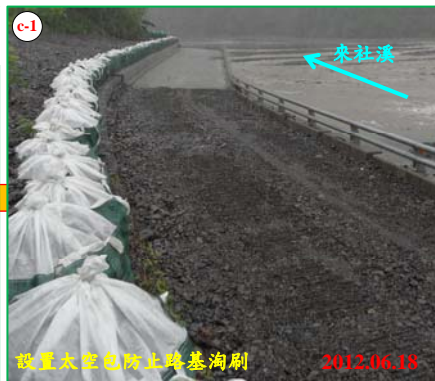
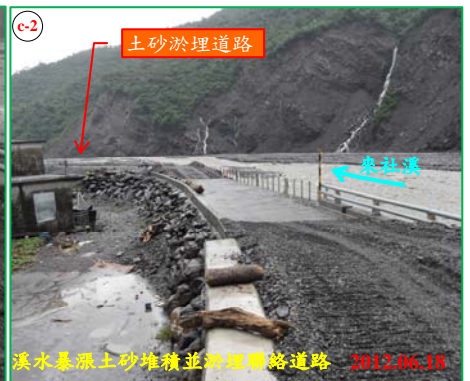
- ✓ 來義西部部落：鄉道屏 110 線 15k 處，來社溪溪水暴漲沖刷道路路基，路基遭洪水沖刷流失，土石淤埋道路。
- ✓ 來義東部落：來社溪溪水暴漲，洪水溢淹路面並沖刷毀損道路路基。
- ✓ 土石淤埋：屏 110 線約 50 公尺。
- ✓ 道路毀損：屏 110 線約 100 公尺，聯絡道路約 50 公尺。
