101年0610豪雨重大土砂災例最速報

101年0610豪雨

屏東縣—來義鄉義林村

101年0610豪雨-屏東來義-002

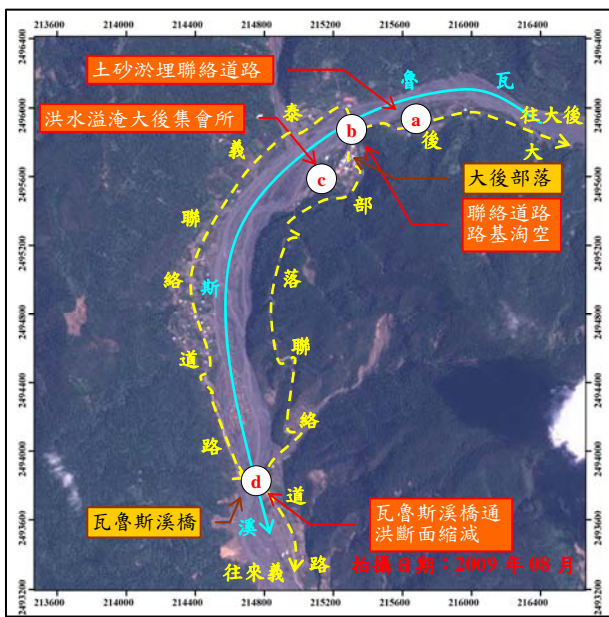
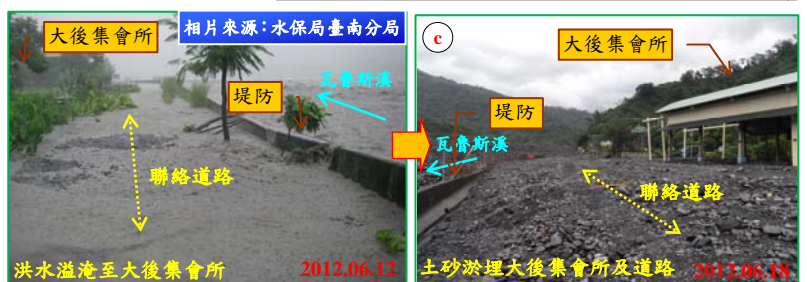
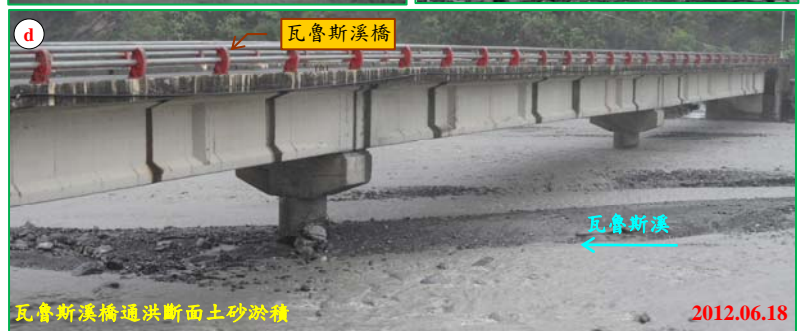
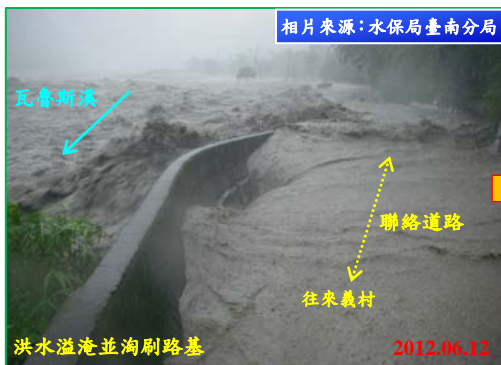
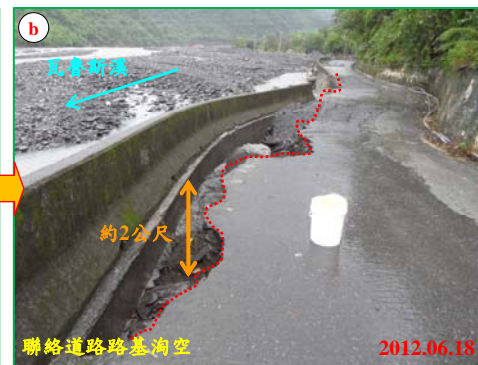
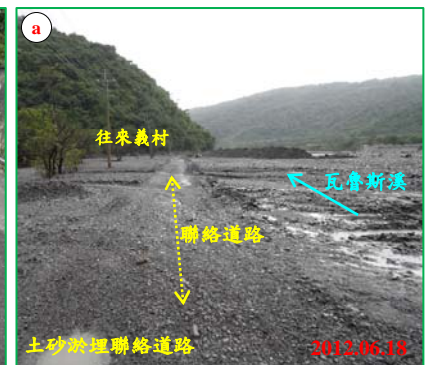
- ✓ 瓦魯斯溪溪水暴漲，洪水溢淹大後部落大後集會所，並挾帶大量土砂淤埋現場。
- ✓ 大後部落聯絡道路多處路段洪水溢淹路面、路基淘空，並遭土砂淤埋。
- ✓ 瓦魯斯溪溪床土砂淤積、溪水暴漲，影響瓦魯斯溪橋通洪斷面。
- ✓ 道路損毀：路基淘空約10m，土砂淤埋約100m。
- ✓ 房屋受損：1棟。
