## 雲林縣古坑鄉樟湖村

### 一、災區基本資料

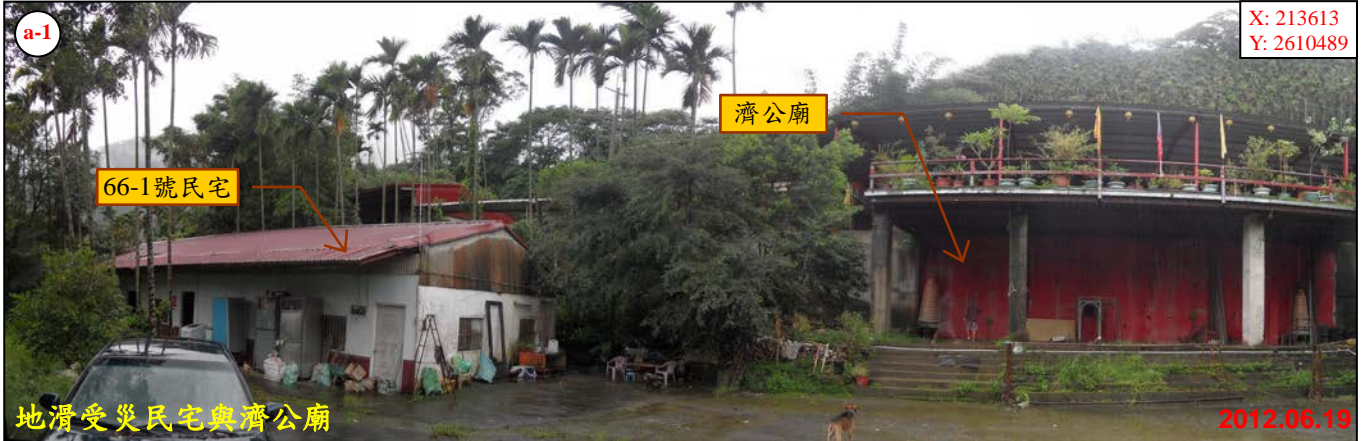
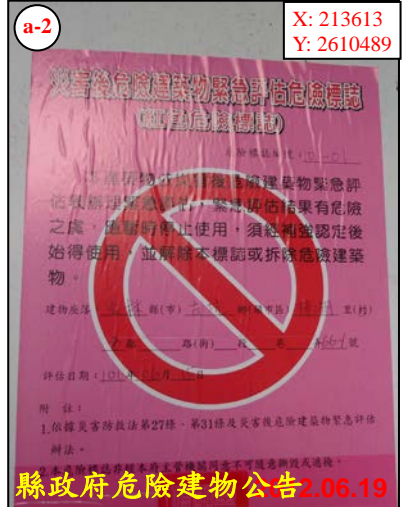
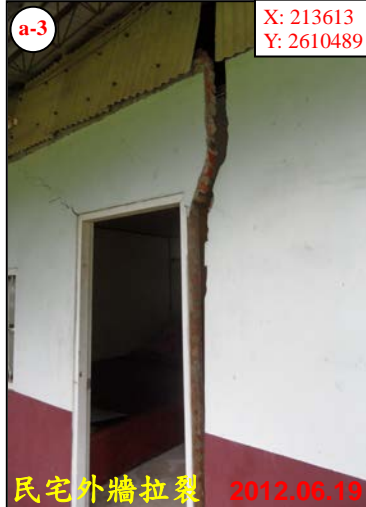
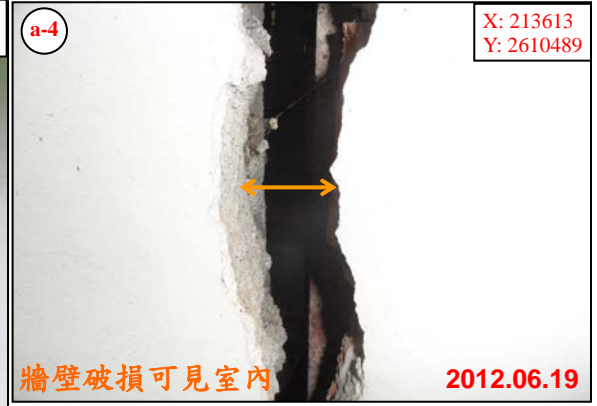
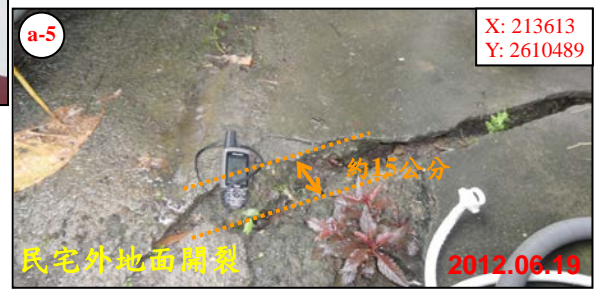
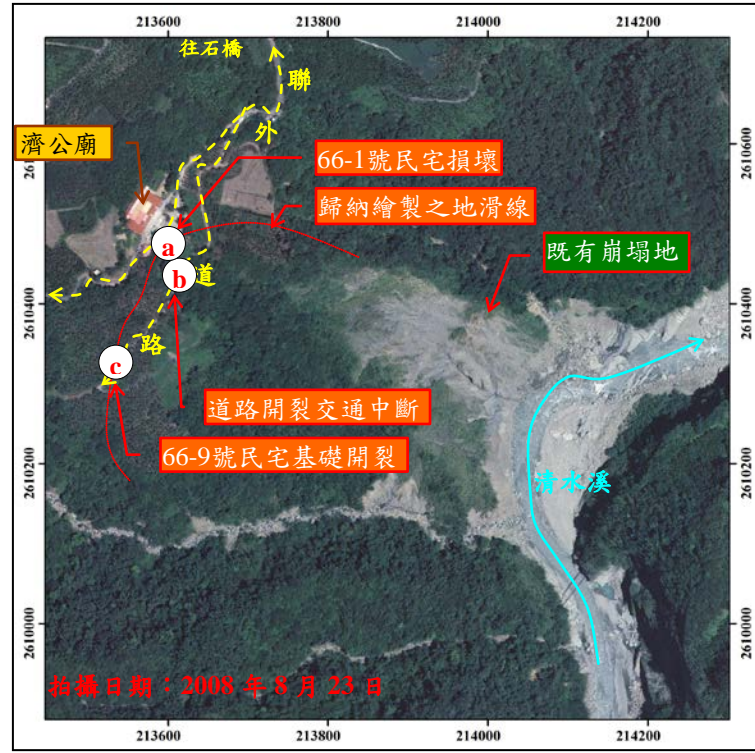
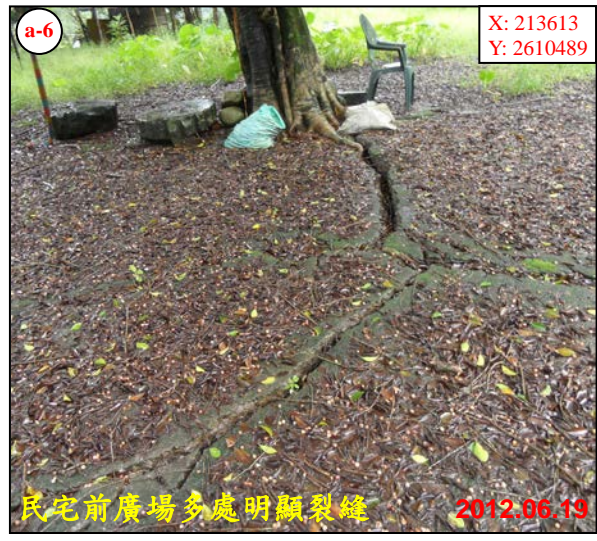
現況相片 (1/3)

疏散避難情況	疏散時間：6月12日		疏散人數：66-1號居民2人。									
	原先規劃避難處所： 樟湖國小。		本次疏散避難至何處： 自行避難。									
	受災民宅已出現滑動跡象，故居民自行前往外地自宅避難。											
災損類型與災情描述	<p>1. 樟湖村 66-1 號民宅基礎產生鬆動，於 12 日凌晨降雨時先行撤離，12 日中午民宅基礎受豪雨沖刷，產生明顯滑動，造成民宅結構損壞，出現多處寬度達 15 公分之嚴重開裂。</p> <p>2. 濟公廟東側聯外道路龜裂造成道路中斷車輛無法通行。</p>											
災損統計	民宅建物	一般民宅：樟湖村 66-1 民宅結構開裂，無法居住。										
	公共設施	道路：聯外道路因開裂造成道路中斷車輛無法通行，開裂深度約 20 公分。										
	人命/房舍/道路毀損統計	死亡	0人	失蹤	0人	受傷	0人	房屋受損	2棟	道路毀損	約 150m	
既有工程設施損壞情形	無。											
即時處置情況	古坑鄉公所公告此區為危險建物。											
崩塌地臨時編號	雲林古坑-001		GPS坐標	TWD97	X:213613 Y:2610489							
崩塌區位	河岸山腹崩塌											
邊坡類型	斜交坡											
斜面坡度	20度											
崩塌類型	地滑											
崩塌地主要岩性	砂岩及頁岩互層，含煤層						位態	N15°E / 20°SE				
崩塌規模	長度	350m	寬度	300m	高度	—	崩塌深	—	崩塌面積	—		
殘土狀況	長度	—	寬度	—	深度	—	殘土量	—				
災區植被情況	鄰近區域除了自然原始林，多為種植檳榔樹
