## 高雄市六龜區新發里

### 一、災區基本資料

災害案件編號	101 年 0610 豪雨-高雄六龜-002		
災區行政區域	高雄市六龜區新發里		
溪流名稱	新發里野溪(高市 DF080)		
所屬流域	高屏溪流域		
土石流潛勢溪流	高市 DF080		
土石流警戒基準值	250mm	參考雨量站	新發(C1V240)
受災地點	地標：和平巷 135 號	GPS 坐標	TWD97 X：215578Y：2547965
土石流警戒發布時間	101 年 6 月 10 日 11 時 00 分(黃色警戒) 101 年 6 月 10 日 13 時 00 分(紅色警戒)		
土石流警戒解除時間	101 年 6 月 16 日 11 時 00 分(紅降黃) 101 年 6 月 16 日 17 時 00 分(解除黃色)		
災害發生時間	101 年 6 月 10 日 16 時 00 分		
現勘日期	101 年 6 月 14 日		
災害類型	土石流、洪水		
保全對象	民宅建物	和平巷約 20 戶民宅。	
	公有建物	道路：台 27 線。	
	公共設施	無。	
歷史災害	—

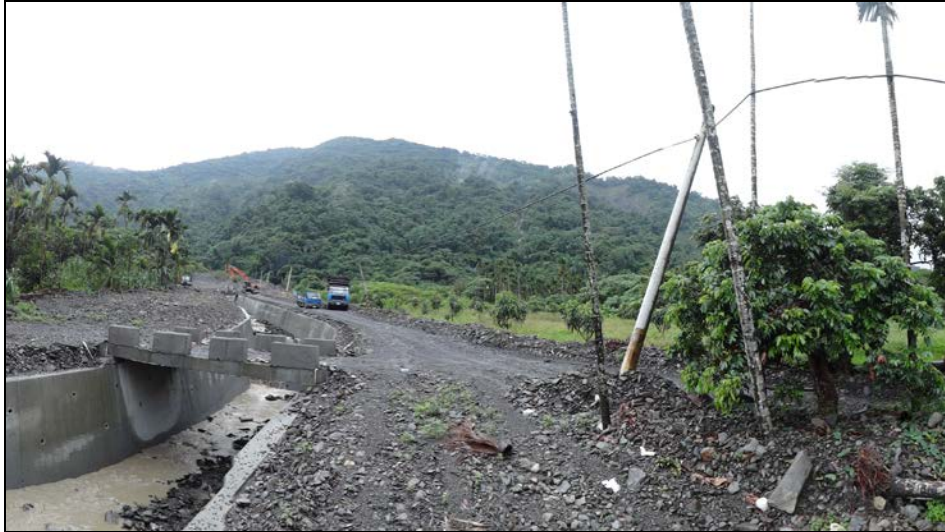
災區植被情況

潛勢溪流高市 DF080 河道上游坡面植生良好，但經本次豪雨有零星河岸坡面崩塌，受雨水挾帶土砂而堆積河道。

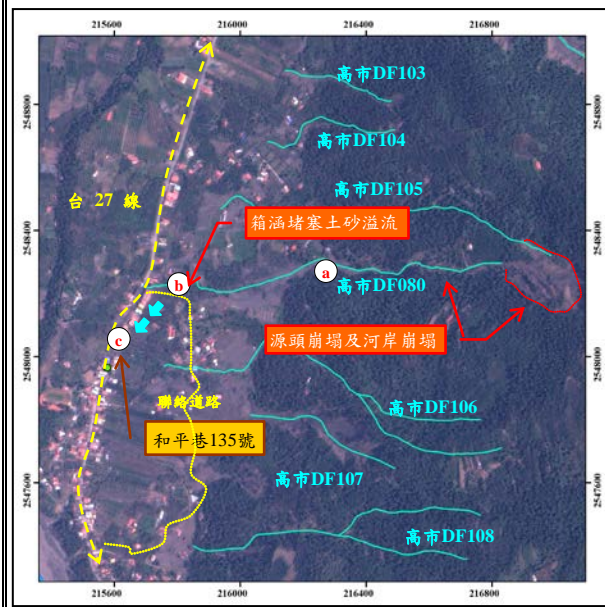
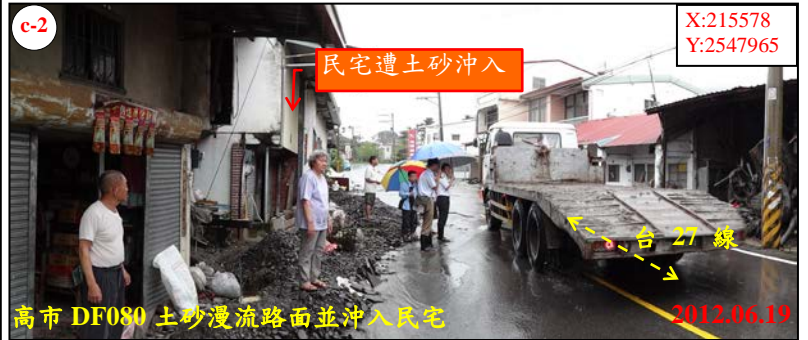
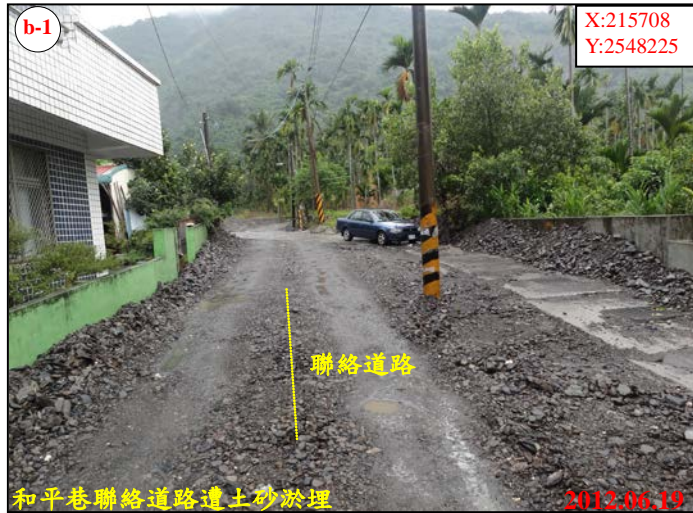
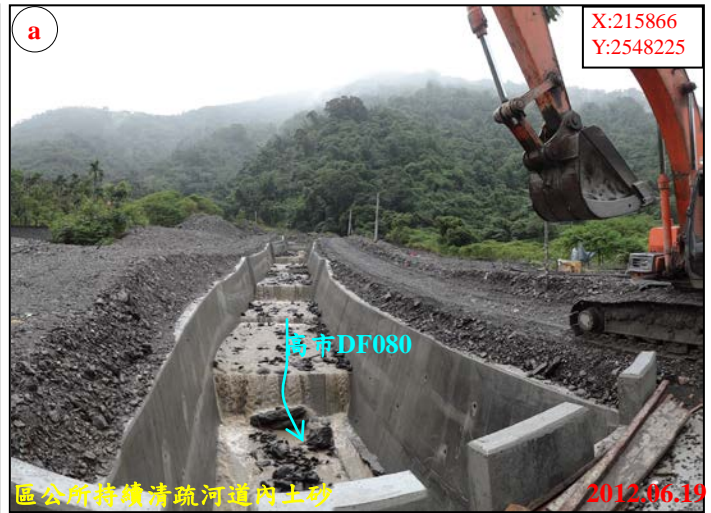
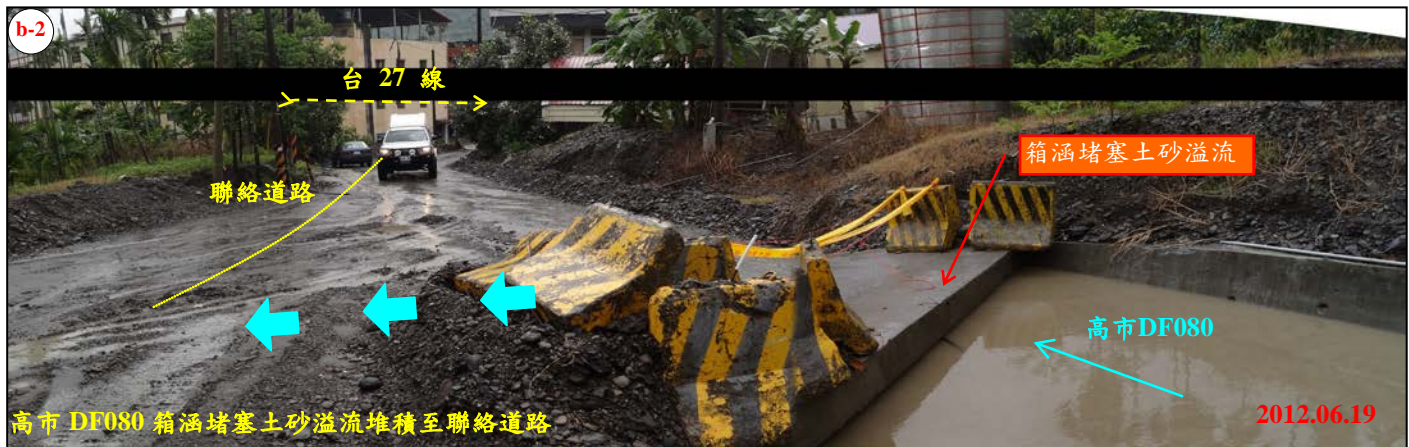
現況相片 (1/3)

疏散避難情況	疏散時間： 約 6 月 12 日下午 15 時		疏散人數：約 30 人							
	原先規劃避難處所： 新發社區活動中心、新發國小		本次疏散避難至何處： 自行疏散、杉林大愛園區							
	補充說明：經訪談居民，豪雨發布時居民已陸續各自行撤離，部分居民仍然居住民宅內，於 6 月 17 日，里長持續柔性勸導撤離至杉林大愛園區。									
災損類型與災情描述	<p>高市 DF080 受豪雨影響，爆發土石流災情，土砂由聯絡道路箱涵溢流堆積，造成省道台 27 線旁和平巷約 5 戶民宅遭土砂入侵。</p> <p>土砂堵塞：高市 DF080 河道及聯絡道路箱涵土砂堵塞，造成溢流。</p> <p>土砂漫流：和平巷 5 戶民宅內部遭土砂流入堆積。</p> <p>道路毀損：省道台 27 線及聯絡道路路面遭洪水淘刷毀損，約 50 公尺，土石淤埋約 200 公尺。</p> <p>房屋受損：5 戶。</p>									
災損統計	民宅建物	和平巷民宅約 5 戶。								
	公有建物	道路：台 27 線、聯絡道路。								
	公共設施	無。								
	農林用地	無。								
	人命/房舍/道路毀損統計	死亡	0 人	失蹤	0 人	受傷	0 人	房屋受損	共 5 棟	道路毀損
即時處置情況	區公所持續清疏潛勢溪流內堆積土砂。									
河道流路長度	約 公尺(自匯流段至集水區上游)									
位置	和平巷野溪(高市 DF080)									
GPS 坐標	TWD97	X：215757		Y：2548228						
原溪床斷面	寬度	3m		深度	1.5m	坡度	約 10 度			
堆積範圍	長度	25m		寬度	10m	深度	約 0.5m			
堆積規模	堆積面積	約 250m <sup>2</sup>		堆積量	約 125m <sup>3</sup>					
堆積礫石粒徑	最大粒徑	約 25cm		平均粒徑	約 5~25cm					
崩塌地面積	上游坡面崩塌區面積，估計約 5 公頃。

災害發生原因分析	本次 0610 豪雨挾帶豪雨，潛勢溪流高市 DF080 河道上游河岸崩塌，受溪水挾帶堆積河道土砂，造成本次土石流災害。和平巷等數戶民宅位於潛勢溪流高市 DF080 下游處，河道於和平向聯絡道路變為暗渠箱涵，受到下移土砂堆積造成箱涵堵塞，土砂及洪水溢流於聯絡道路及省道台 27 線，泥水夾帶土砂沖入民宅而致災。
二次災害可能性	若遇豪雨造成潛勢溪流上游崩塌，新增土砂料源可能造成土石流，土砂堵塞原有排水箱涵造成周圍民宅二次受災。該聯絡道路為和平巷周圍避難道路，亦可能遭土砂堆積阻斷避難路線。
