## 宜蘭縣南澳鄉碧侯村

### 一、災區基本資料

#### 四、即時現勘調查

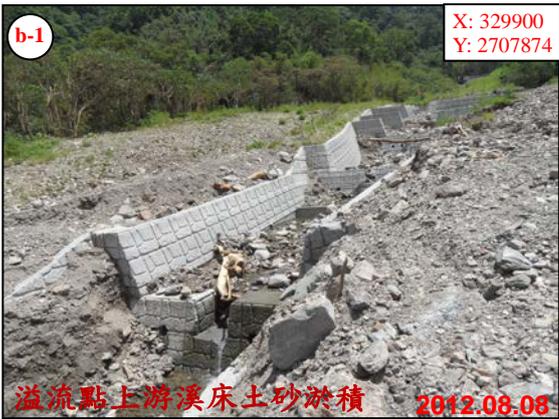
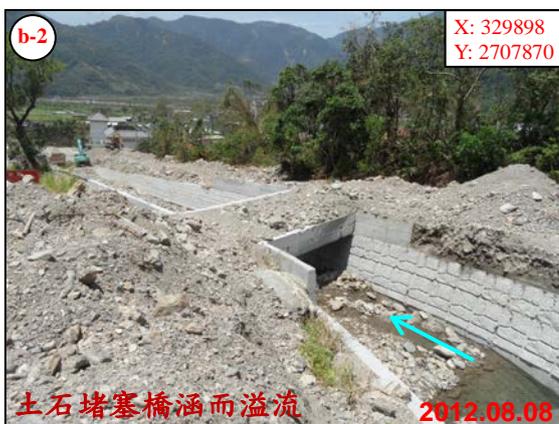
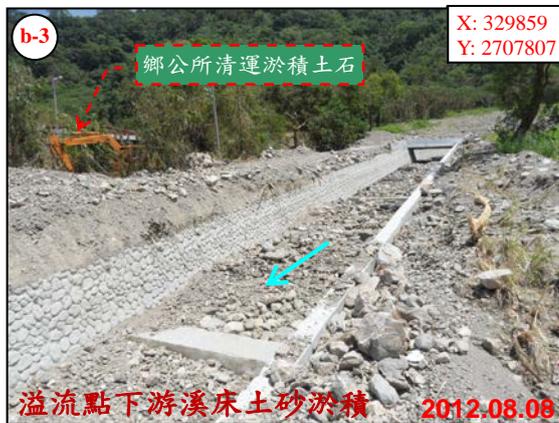
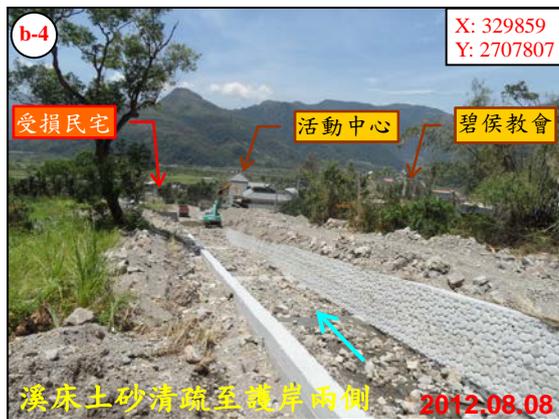
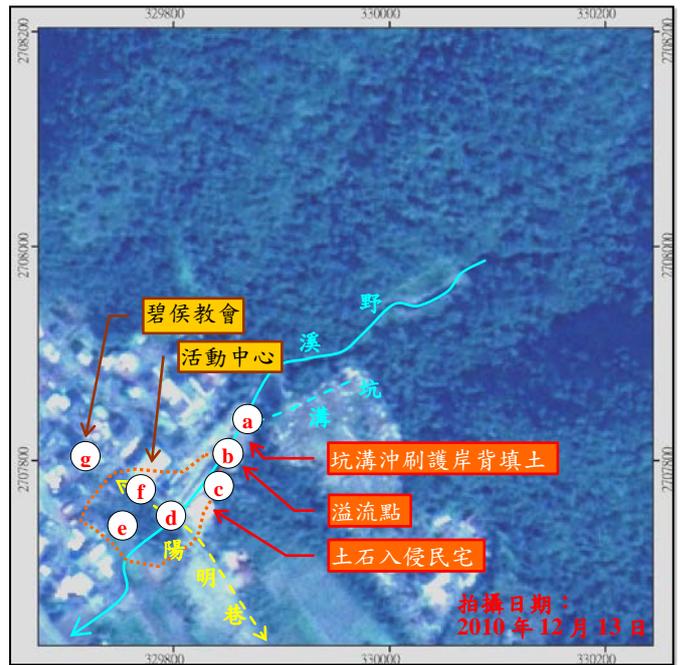
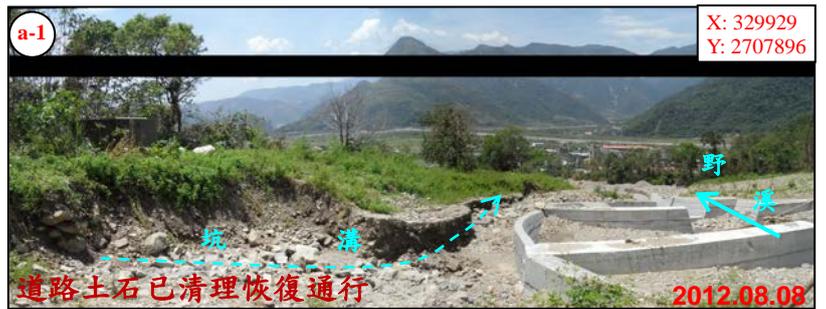
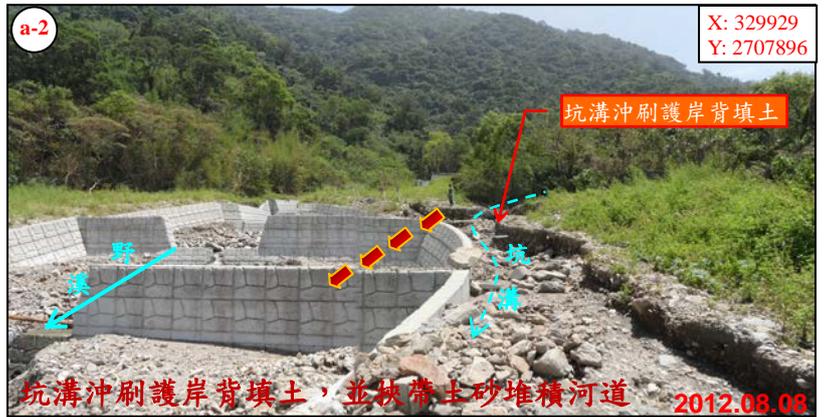
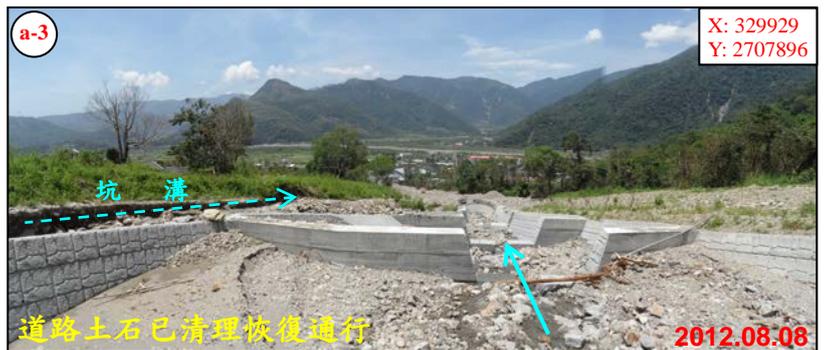
現況相片 (1/4)

疏散避難情況	疏散時間：8月2日5時		疏散人數：約20人				
	原先規劃避難處所： 無		本次疏散避難至何處： 碧侯國小				
	補充說明：派出所上方信義路約20人疏散至碧侯國小，另有居民無立即危險未撤出。						
災損類型與災情描述		蘇拉颱風期間，碧侯社區活動中心旁野溪因左側坑溝產出大量土砂，淘刷護岸背填土，土砂堆積至主流河道，並於主流橋涵處溢流，造成下游陽明路及果園土砂漫流堆積，鄰近民宅受到土石入侵。 洪水沖刷：溪水溢淹沖刷護岸工程，護岸背填土方流失。					
災損統計	公共設施	無					
	人命/房舍/道路毀損統計	死亡 0人	失蹤 0人	受傷 0人	房屋受損 約20戶	道路毀損 約150m	
既有工程設施損壞情形		土石淤埋河道護岸、固床工，結構物並無明顯受損。					
即時處置情況		宜蘭縣政府、南澳鄉公所及國軍第三作戰區，於8月3日進場協助清運災區堆置土砂。宜蘭方舟聖教會、蘇澳芥菜種靈糧堂、內城聖召會、五結長老教會、救助協會與展望會總共90位志工，於8月4日赴災區協助清理。					
河道流路長度		主流約707.02m，坑溝約342.6m。					
溢流點(堆積區)	位置	沉砂池上游約130m橋涵處。					
	GPS座標	TWD97	X：329898 Y：2707870				
	原溪床斷面	寬度	約8m	深度	約3m	坡度	約15度
	堆積範圍	長度	約170m	寬度	約100m	深度	約1.5m
	堆積規模	堆積面積	約17,000m <sup>2</sup>		堆積量	約25,500 m <sup>3</sup>	
	堆積礫石粒徑	最大粒徑	約60cm		平均粒徑	約15~30cm	
崩塌地面積		野溪上游崩塌面積估計約1.4公頃					
災區植被情況	河道兩岸為原生自然林，堆積區道路旁為居民栽種之果園

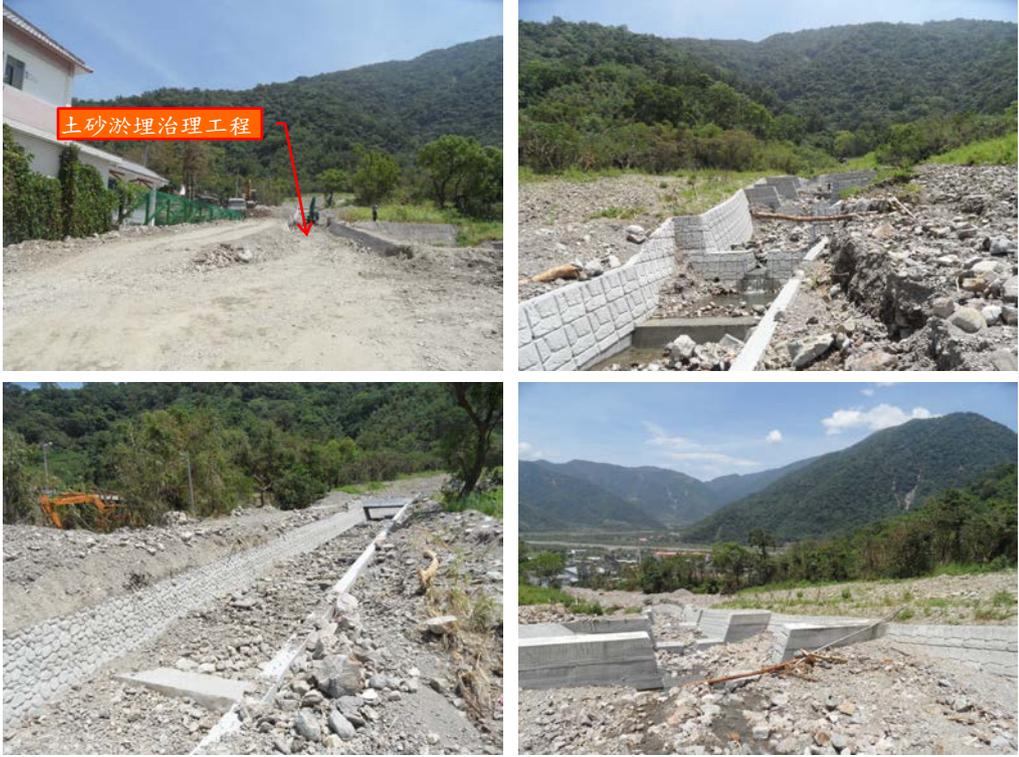
主要既有工程設施	碧侯社區活動中心旁野溪護岸、固床工、沉砂池。
主要既有工程設施現況相片

損毀情況	野溪護岸、固床工、沉砂池遭土砂淤埋。
