宜蘭縣南澳鄉碧候村

一、災區基本資料

災害案件編號		101 年蘇拉颱風-宜蘭南澳-002			
災區行政區域		宜蘭縣南澳鄉碧候村			
溪流名稱		柑仔橋野溪			
所屬流域		南澳北溪流域			
土石流潛勢溪流		—			
土石流警戒基準值		450mm	參考雨量站	南澳(C0U770)	
受災地點	地標：柑仔橋	GPS 坐標	TWD97	X：236307 Y：2700456	
土石流警戒發布時間		101 年 7 月 31 日 23 時 00 分(黃色警戒) 101 年 8 月 1 日 17 時 00 分(紅色警戒)			
土石流警戒解除時間		101 年 8 月 2 日 23 時 00 分			
災害發生時間		101 年 8 月 2 日 2 時 00 分			
現勘日期		101 年 8 月 8 日			
災害類型		洪水、崩塌			
保全對象	民宅建物	一般民宅：野溪旁民宅 2 戶。			
	公共設施	道路：碧候部落聯絡道路。 橋梁：柑仔橋。			
	農林用地	農園：居民栽種農耕地。			
歷史災害		此處經常性爆發土砂災害，近年於 99 年梅姬颱風與 95 年韋帕颱風均有爆發土砂災情。

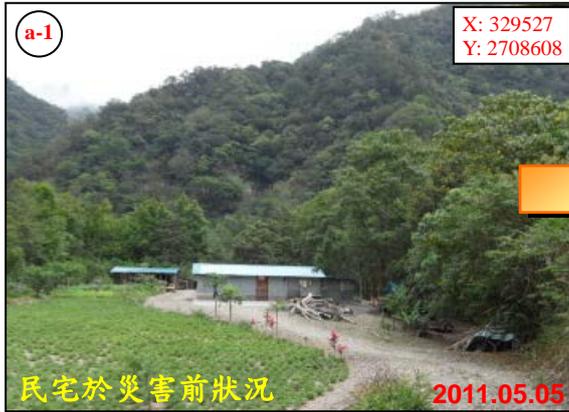
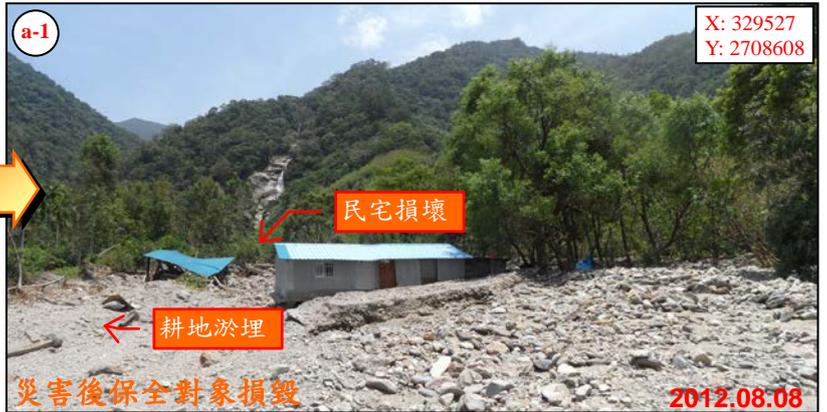
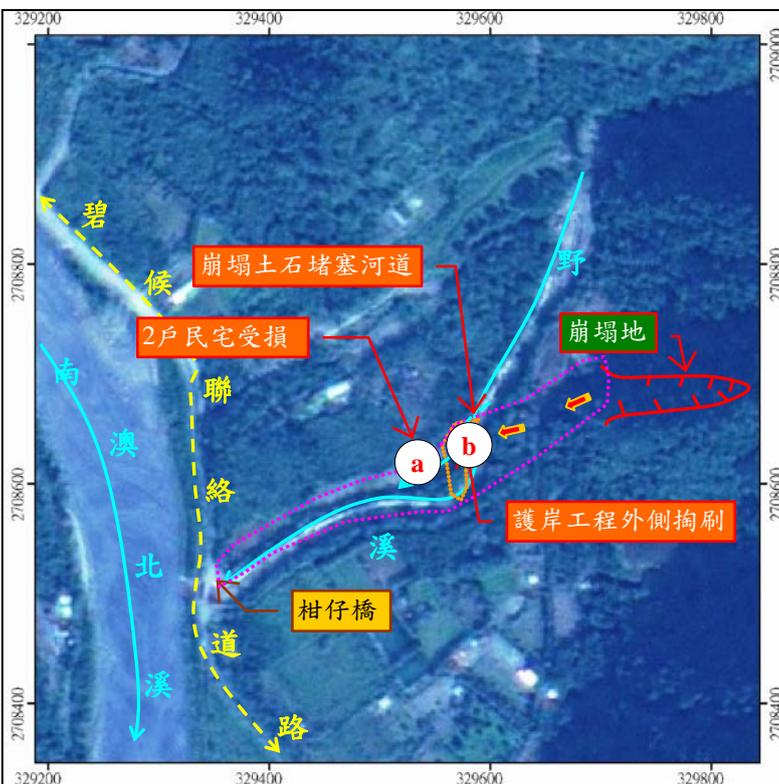
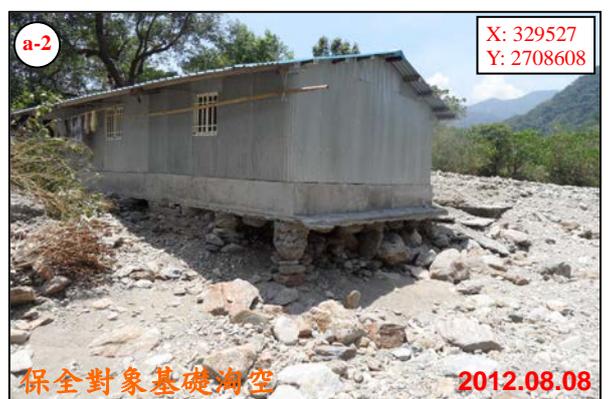
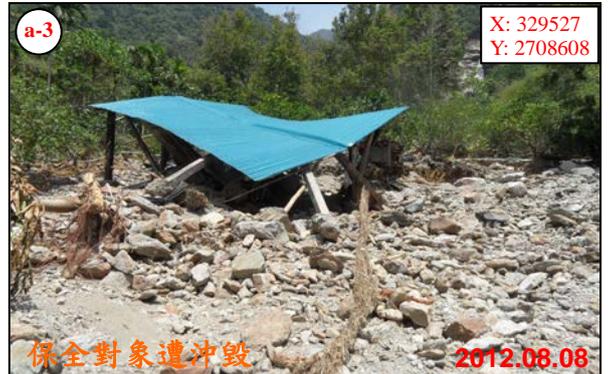
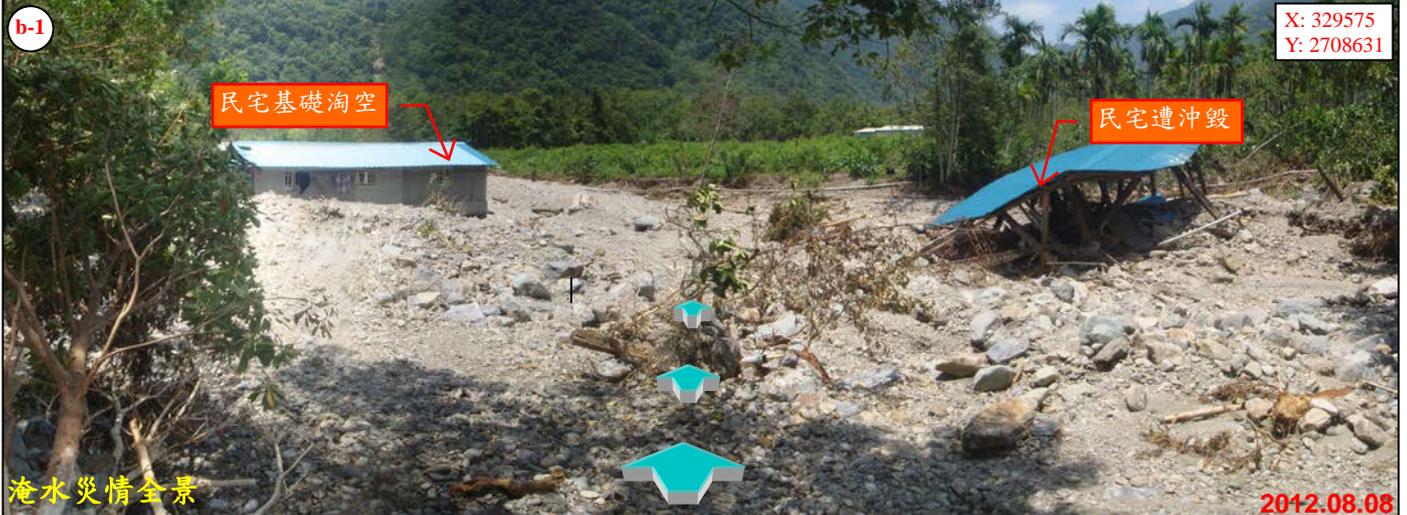
現況相片 (1/3)

疏散避難情況		無。									
災損類型與災情描述		蘇拉颱風造成柑仔橋上游坡地崩塌，崩塌土石受到豪雨運移至柑仔橋野溪河道，造成河道堵塞，溪水溢淹沖毀右岸民宅兩戶。 洪水沖刷：溪水溢淹沖刷護岸工程，護岸背填土方流失。									
災損統計	民宅建物	一般民宅：2戶民宅受到洪水沖毀。									
	人命/房舍/道路毀損統計	死亡	0人	失蹤	0人	受傷	0人	房屋受損	共2棟	道路毀損	0m
即時處置情況		居民自行以機具清理環境。									
溢流點位置		受損民宅北側約50公尺									
GPS坐標		TWD97	X：329575 Y：2708631								
原溪床斷面	溪床寬度	約 <u>5</u> m			溪床深度	約 <u>2</u> m		溪床坡度	約 <u>10</u> 度		
堆積區範圍	堆積長度	約 <u>300</u> m			堆積寬度	約 <u>25</u> m		堆積深度	約 <u>1.5</u> m		
堆積規模	堆積面積	約 <u>6,000</u> m ²			堆積量	約 <u>8,500</u> m ³					
堆積礫石粒徑	最大粒徑	約 <u>300</u> cm			平均粒徑	約 <u>15~40</u> cm					
災區植被情況	鄰近為自然原生林

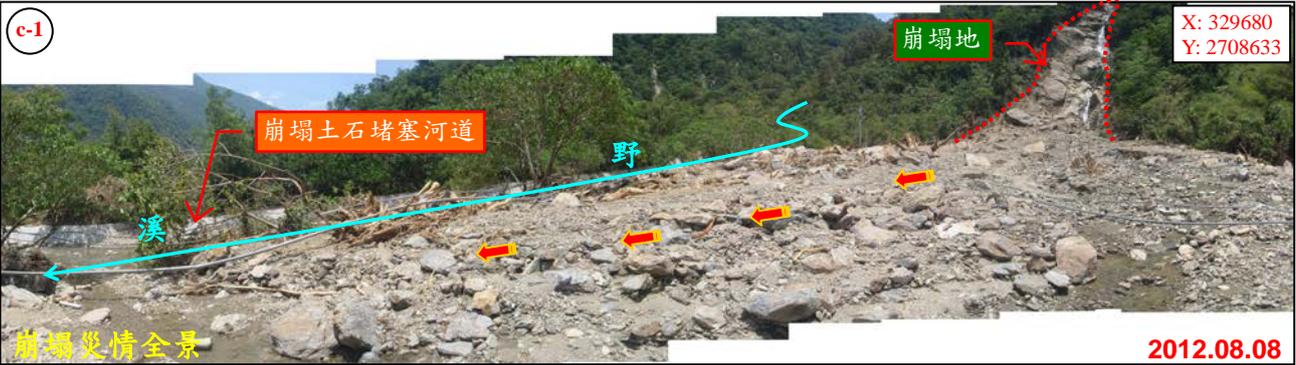
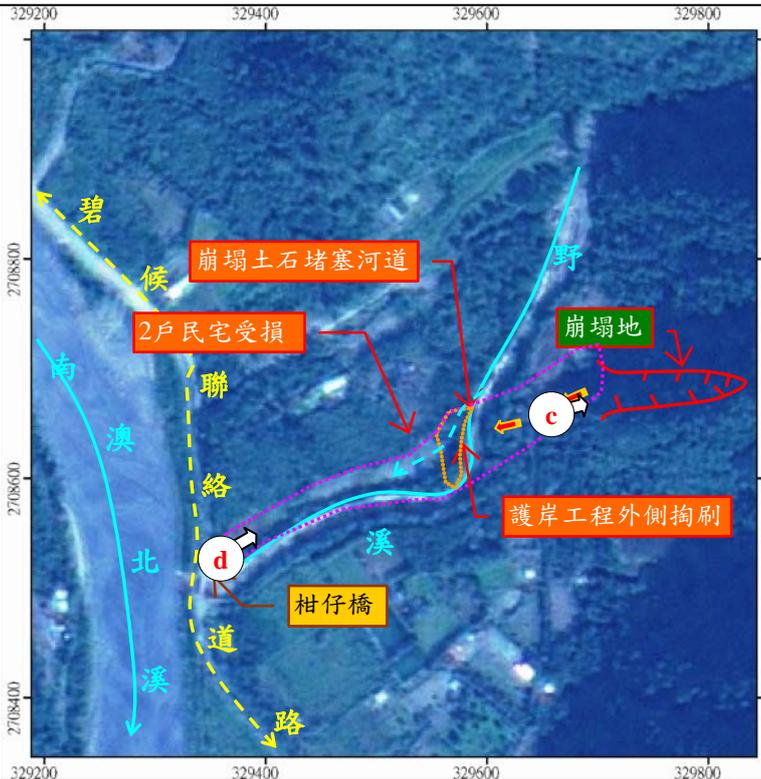
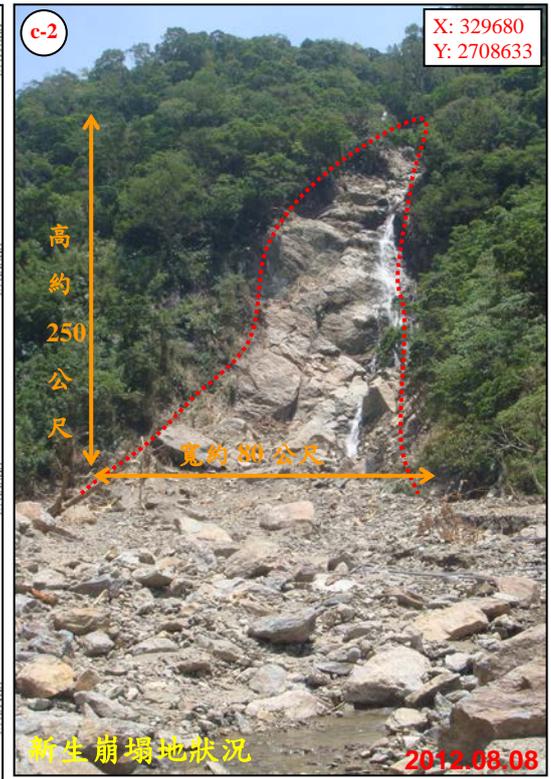
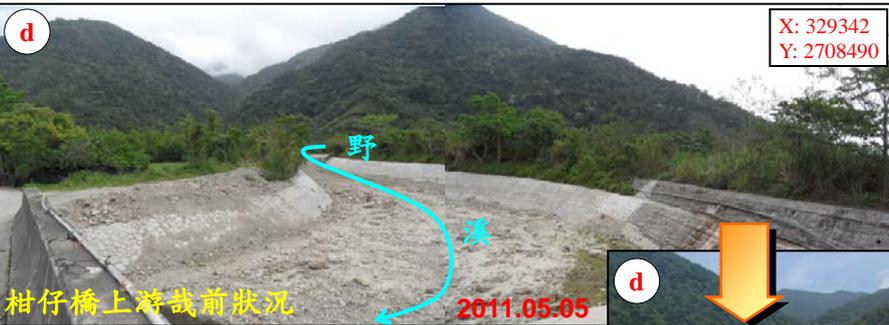
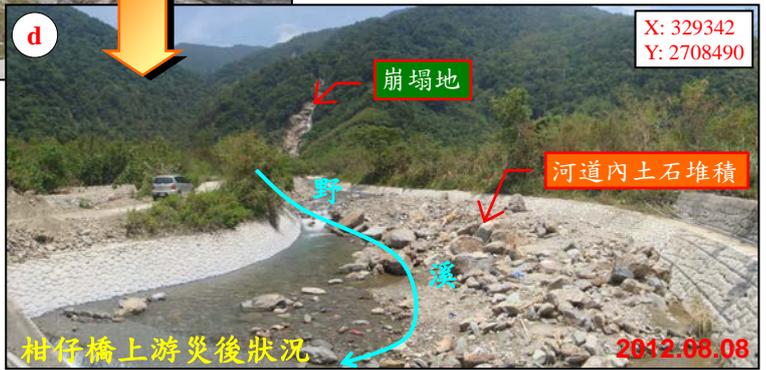
現況相片 (3/3)

<p>災害發生原因分析</p>	<p>此受災地點屬於大南澳片岩屬變質岩，具有明顯之片理面，由於片理狀構造造成岩層不連續面發達，常形成楔形破壞，岩層破碎，故地質條件本身即易產生邊坡崩塌。本次災情即柑仔橋左岸邊坡產生崩塌災情，雖然鄰近崩塌地區並無重大保全對象，然而崩塌土石受到豪雨沖刷，進入河道，造成河道堵塞。</p> <p>蘇拉颱風對宜蘭地區造成長延時高強度降雨，該野溪上游集水區面積約 345 公頃，經合理化公式推算河道洪峰流量約 43cms，以河道斷面深約 2 公尺 x 寬約 5 公尺簡易以曼寧公式計算，該河道所能承載之流量約 13cms。結合上游流量過大與河道遭崩塌土石堵塞兩個因素，造成柑仔橋溪水溢淹，淘刷右岸砌土形成本次洪水災害。</p>
<p>二次災害可能性</p>	<p>崩塌土石尚未完全清理，且造成災情之崩塌面依然為裸露狀態，倘若未即時進行處理，遇到降雨災情勢必會有擴大趨勢。</p>

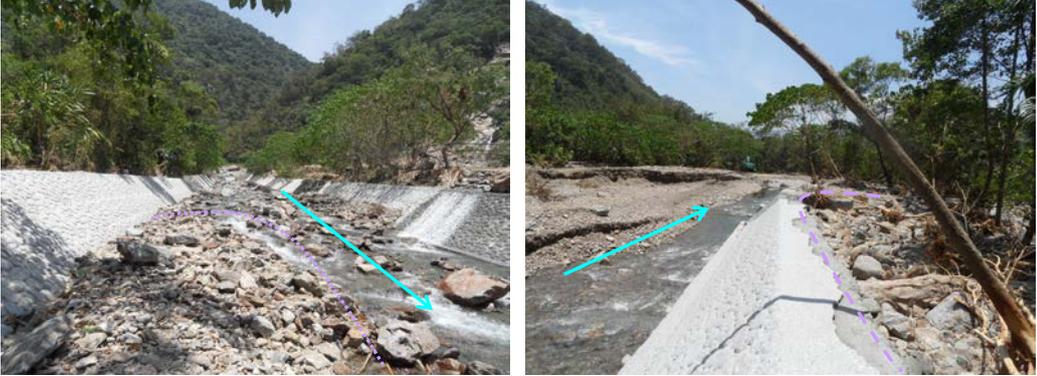
<p>損毀情況</p>	<p>河道內依然有土砂淤積，且部份構造物已經遭到土石淤埋損壞，造成水流狀態尚未穩定。右岸可觀察護岸外側砌土已遭水流淘空，初步研判此處工程結構有安全之虞，應考慮修繕事宜。</p>
