宜蘭縣大同鄉茂安村

一、災區基本資料

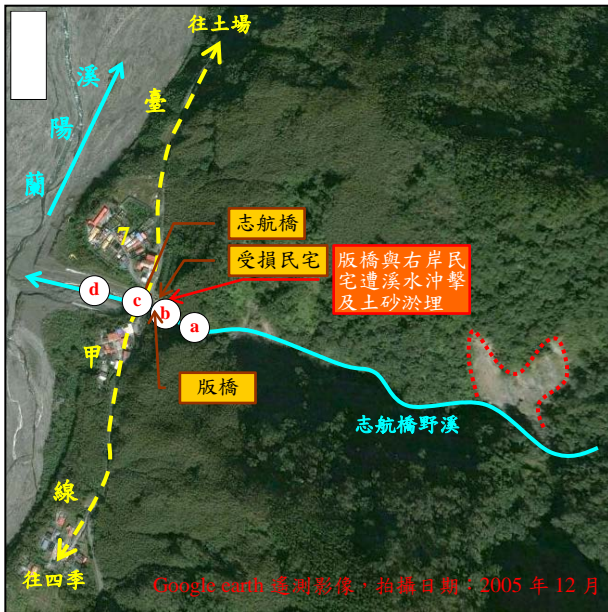
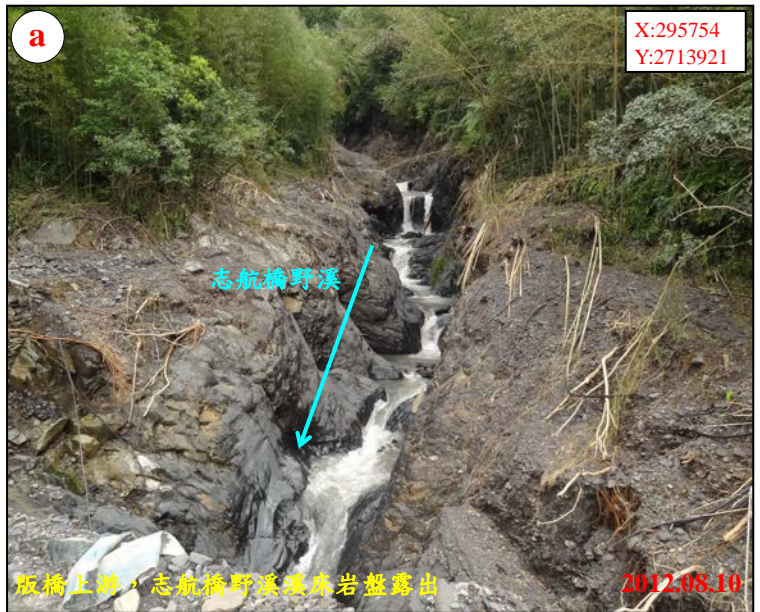
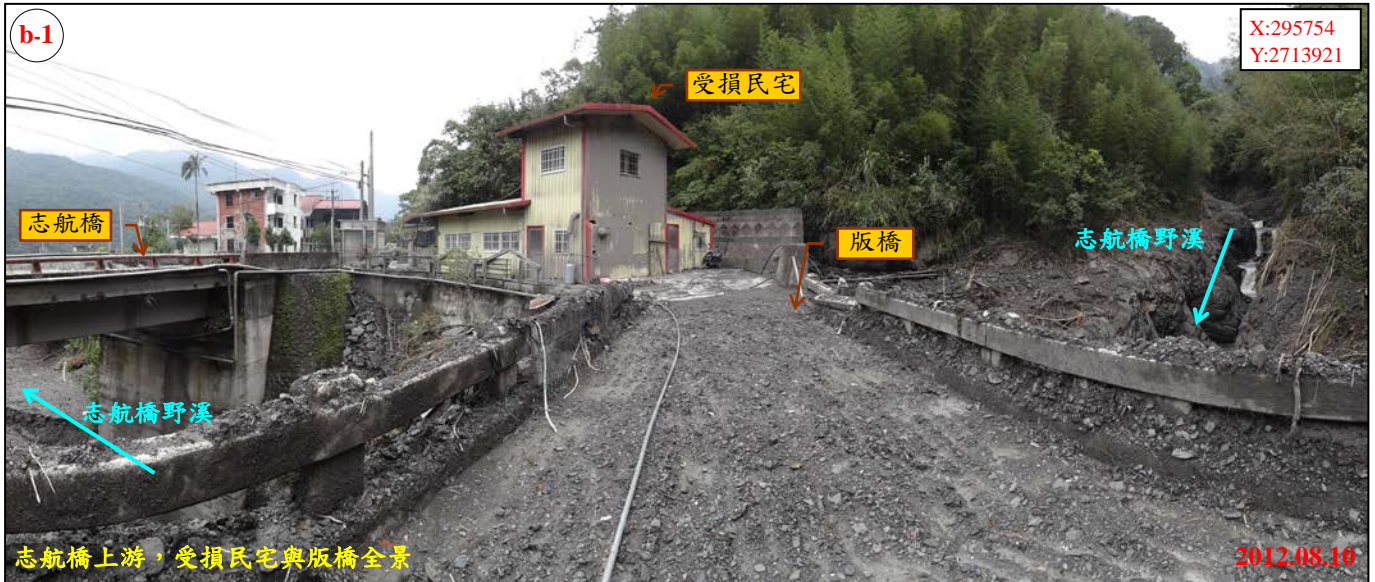
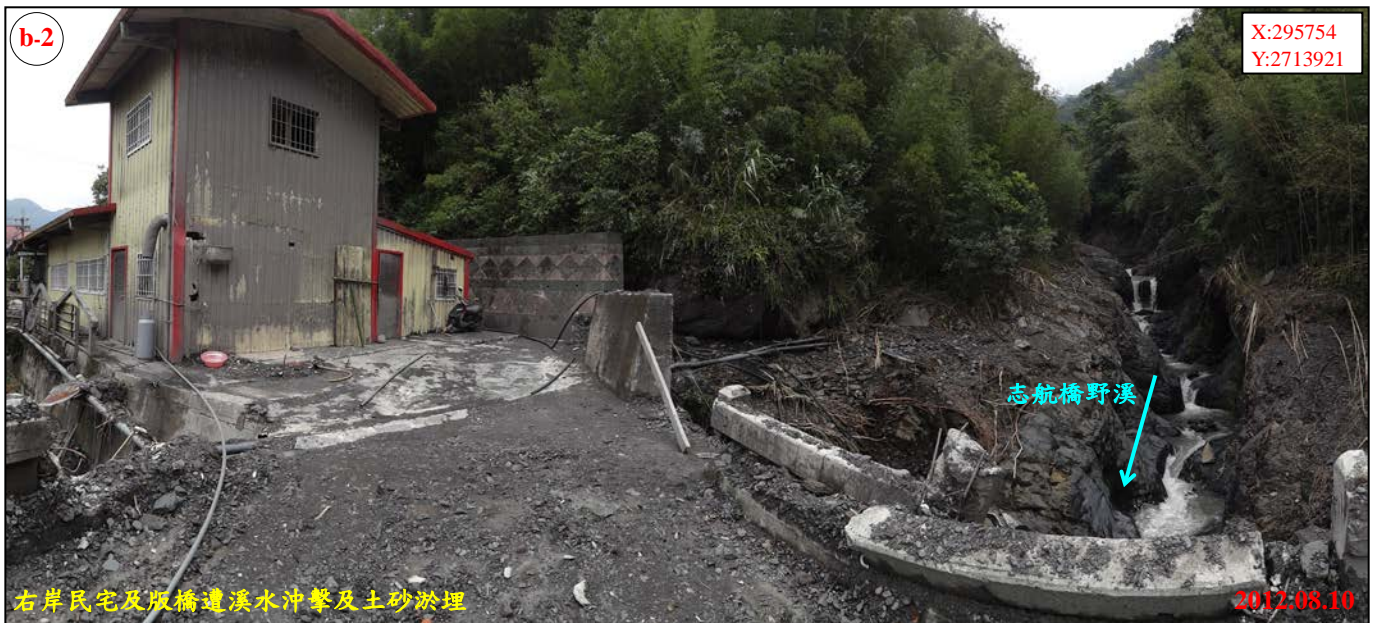
現況相片 (1/2)

疏散避難情況	疏散時間： -		疏散人數： -		
	原先規劃避難處所：茂安社區活動中心。		本次疏散避難至何處： -		
	補充說明：本次災害發生前，受災民宅居民已先自行避難。				
災損類型與災情描述	<p>1. 志航橋野溪溪水暴漲，浮木及土砂堵塞版橋通水斷面致溪水溢流，造成版橋與右岸民宅遭溪水沖擊及土砂淤埋。</p> <p>2. 2005 年遙測影像已有崩塌地，經蘇拉颱風後可能使上游崩塌地擴大或新增，為本次土砂料源。</p>				
災損統計	民宅建物	一般民宅：1 戶民宅毀損。			
	公共設施	橋梁：版橋。			
	人命／房舍／道路毀損統計	死亡 0 人	失蹤 0 人	受傷 0 人	房屋受損 共 1 棟 道路毀損 -
既有工程設施損壞情形	志航橋上游版橋護欄遭溪水沖毀，橋面遭土砂淤埋；志航橋下游溪床土砂淤積，護岸遭淤埋。				
即時處置情況	宜蘭縣大同鄉公所已針對堵塞版橋通水斷面之浮木及土砂清疏完成。

災害發生原因分析	蘇拉颱風連日豪雨造成志航橋野溪溪水暴漲，上游溪床浮木及土砂順流而下致堵塞版橋通洪斷面，造成溪水溢流，志航橋上游版橋與右岸民宅遭溪水衝擊及土砂淤埋，志航橋下游護岸遭土砂淤埋。
二次災害可能性	<ol style="list-style-type: none"> 1. 志航橋野溪上游右岸崩塌地提供本野溪主要土砂料源，未來如再發生豪雨，仍有充足料源致災。 2. 當豪雨發生致溪水暴漲，溪床浮木及土砂料源順流而下，志航橋上游版橋有限之通水斷面仍可能堵塞而致災。

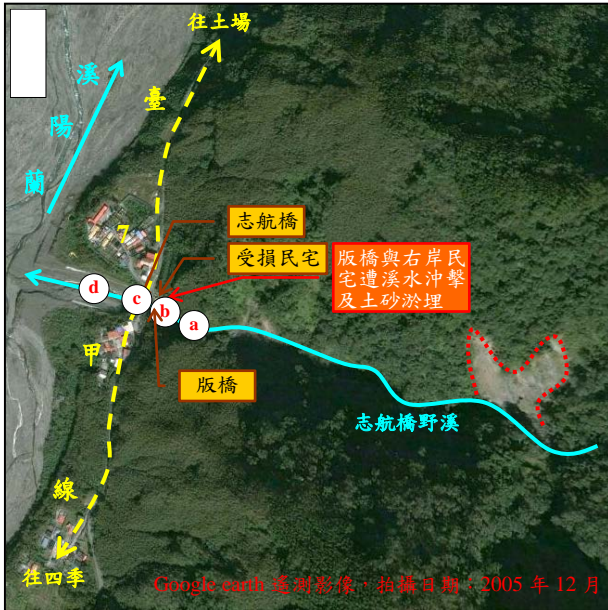
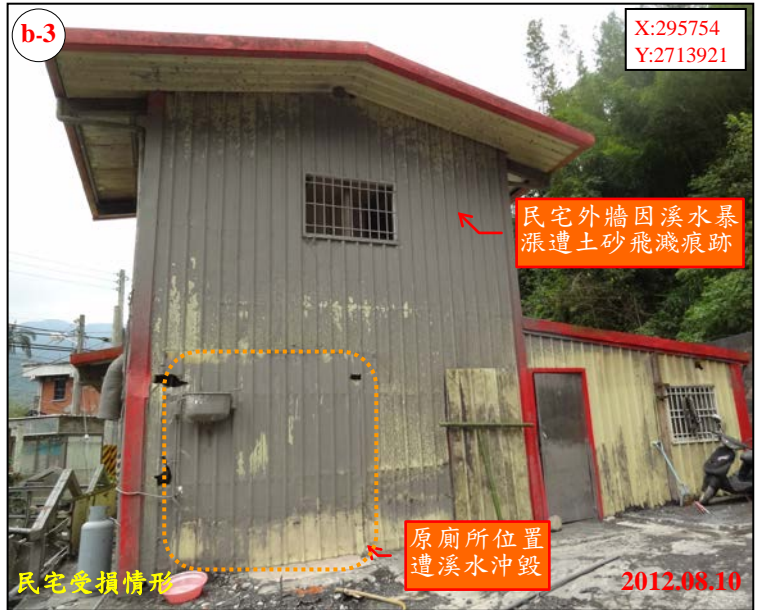
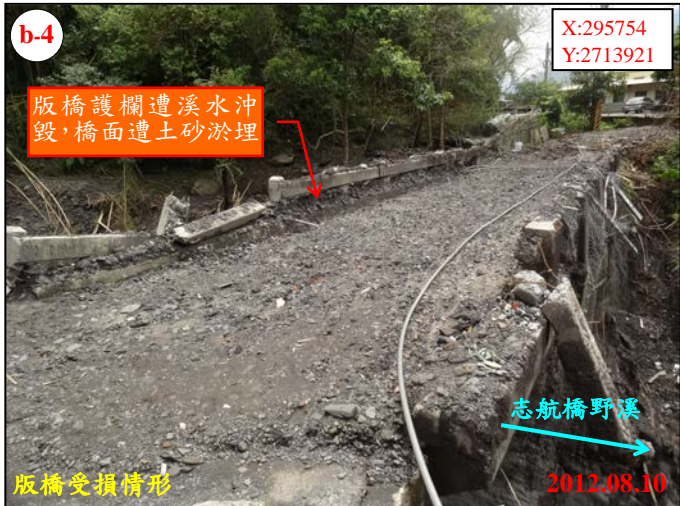
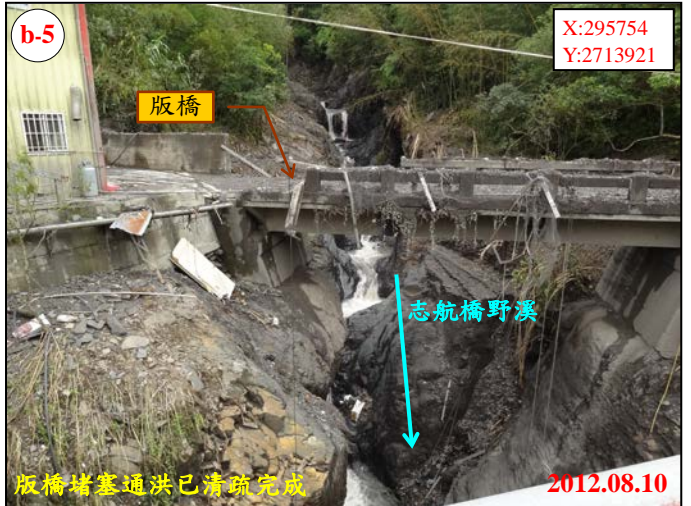
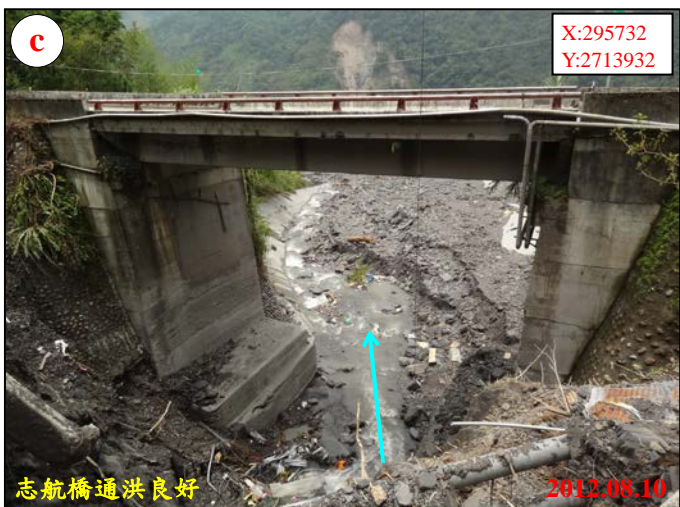
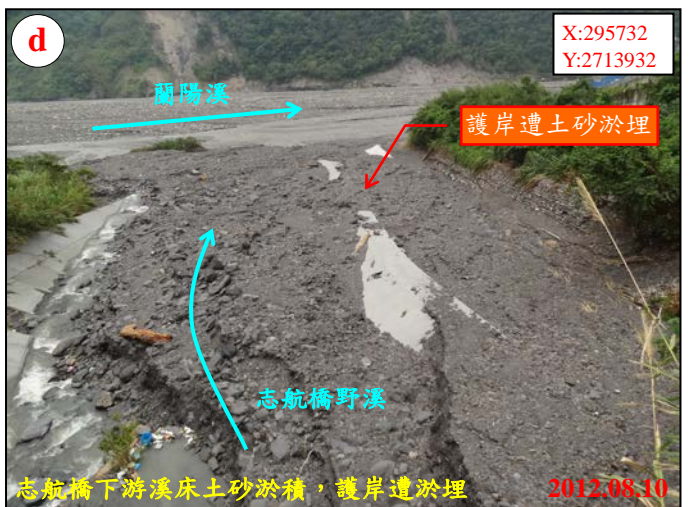
現況相片 (2/2)

主要既有工程設施	志航橋上游版橋、志航橋下游溪床護岸。
主要既有工程設施現況相片	 
毀損情況	志航橋上游版橋護欄遭溪水沖毀，橋面遭土砂淤埋；志航橋下游溪床土砂淤積，土砂淤埋護岸，淤積高度幾乎與護岸同高。
